Πώς να αλλάξετε
μπροστινός κάτω
βραχίονας σε **BMW 2
Gran Tourer (F46)** -
Οδηγίες αντικατάστασης

**ΑΝΤΙΚΑΤΑΣΤΑΣΗ: ΜΠΡΟΣΤΙΝΟΣ ΚΑΤΩ ΒΡΑΧΙΟΝΑΣ
- BMW 2 GRAN TOURER (F46). ΛΙΣΤΑ ΤΩΝ ΕΡΓΑΛΕΙΩΝ
ΠΟΥ ΘΑ ΧΡΕΙΑΣΤΕΙΤΕ:**

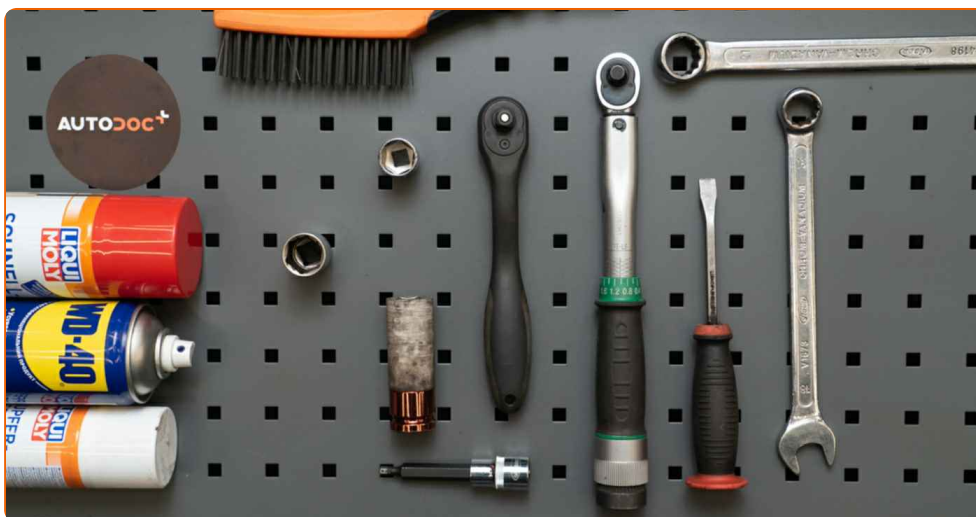
- Συρματόβουρτσα
- Σπρέι WD-40
- Καθαριστικό φρένων
- Υγρό χαλκού
- Γερμανοπολύγωνο Κλειδί #18
- Γερμανοπολύγωνο Κλειδί #21
- Καρυδάκι άλεν no.H6
- Καρυδάκι # 18
- Καρυδάκι # 21
- Κρουστικό καρυδάκι για μπουλονόκλειδο #17
- Κλειδί Καστάνιας
- Δυναμόκλειδο
- Υδραυλικός σασμανόγρυλος
- Σφήνα τροχού

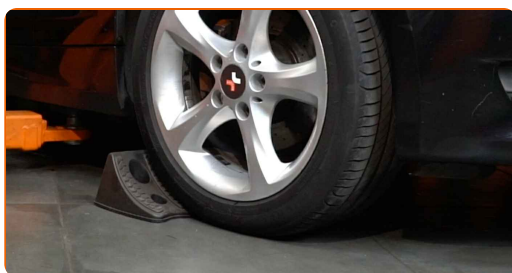
1

Ασφαλίστε τους τροχούς με τάκους.

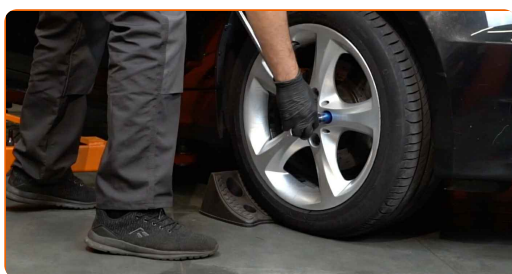
2

Ξεσφίγξτε τα μπουλόνια στερέωσης του τροχού. Χρησιμοποιήστε κρουστικό καρυδάκι για μπουλονόκλειδο No #17.

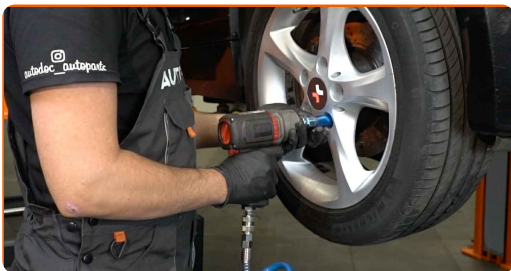
4 Ξεσφίξτε τα μπουλόνια του τροχού.

- Για να αποφύγετε τυχόν τραυματισμούς, κρατήστε τον τροχό όσο θα ξεβιδώνετε τα μπουλόνια.

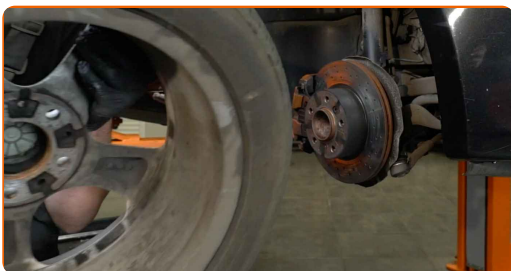
5 Αφαιρέστε τον τροχό.

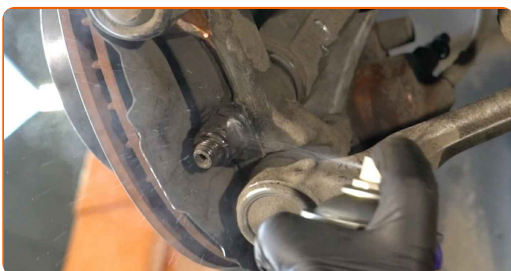
6 Καθαρίστε όλα τα συνδετικά σημεία του ψαλιδιού. Χρησιμοποιήστε μια συρματόβουρτσα. Χρησιμοποιήστε σπρέι WD-40.

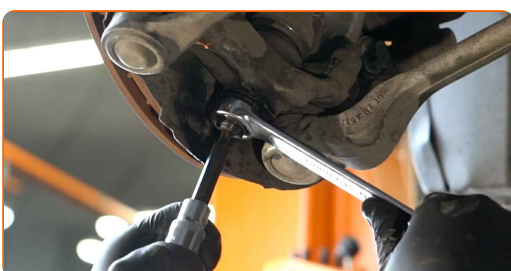
7 Ξεβιδώστε τη βίδα του μπαλακιού που βρίσκεται στο μουαγιέ. Χρησιμοποιήστε ένα γερμανοπολύγωνο #21. Χρησιμοποιήστε ένα Άλεν No.H6. Χρησιμοποιήστε μια καστάνια.

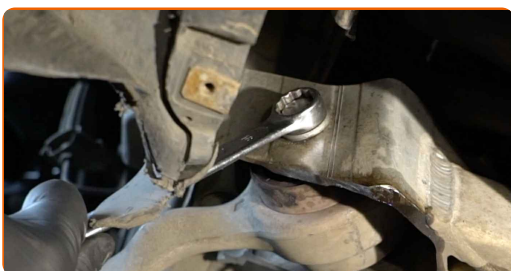
- 8** Ξεβιδώστε τα παξιμάδια του εμπρόσθιου ψαλιδιού. Χρησιμοποιήστε ένα γερμανοπολύγωνο #18. Χρησιμοποιήστε ένα καρυδάκι #18. Χρησιμοποιήστε μια καστάνια.

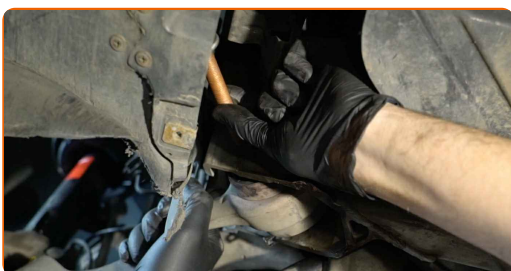
- 9** Αφαιρέστε τα εμπρόσθια στοιχεία στερέωσης του βραχίονα ελέγχου.

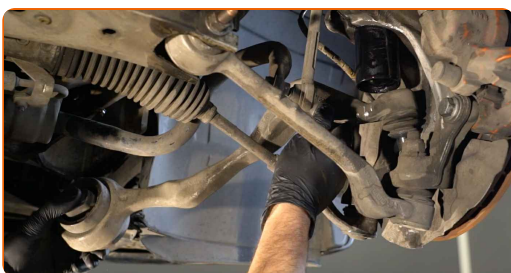
- 10** Αφαιρέστε το ψαλίδι.

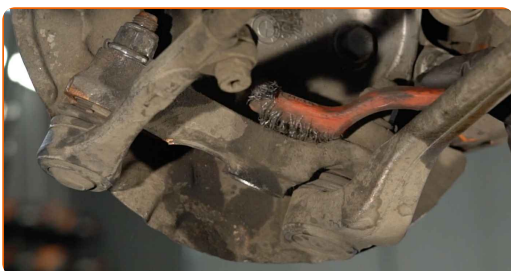
- 11** Καθαρίστε τις βάσεις τοποθέτησης και το σπείρωμα του ψαλιδιού της ανάρτησης. Χρησιμοποιήστε μια συρματόβουρτσα. Χρησιμοποιήστε σπρέι WD-40.

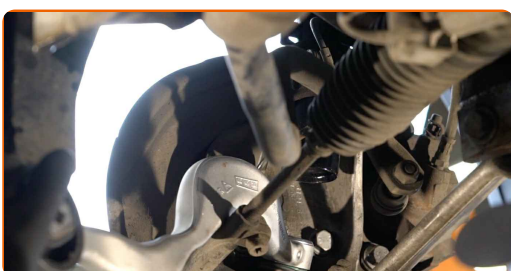
- 12** Τοποθετήστε ένα νέο ψαλίδι.

- Κατά τη διάρκεια της διαδικασίας εγκατάστασης, χρησιμοποιήστε μόνο καινούργιες βίδες και παξιμάδια.
- Μην χαλάσετε τη φούσκα του μπαλακιού.

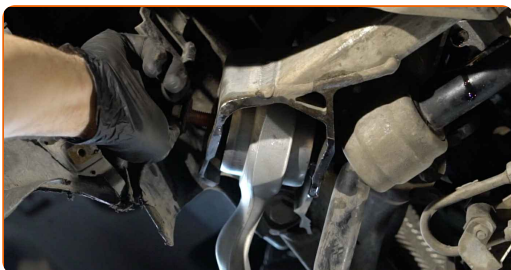
13

Τοποθετήστε το εμπρόσθιο στοιχείο στερέωσης του ψαλιδιού.

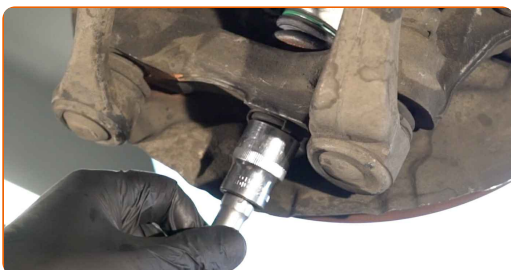
14

Βιδώστε τα στοιχεία στερέωσης του μπαλακιού του ακρόμαρου. Χρησιμοποιήστε ένα καρυδάκι #21. Χρησιμοποιήστε μια κασάνια.

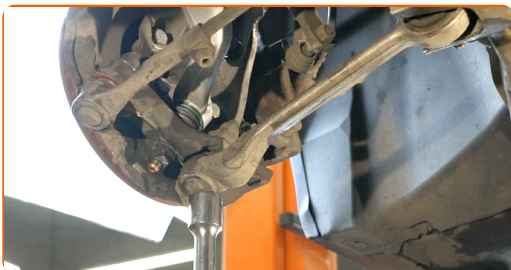
15

Στηρίξτε το ψαλίδι. Χρησιμοποιήστε ένα υδραυλικό γρύλο σασμάν.

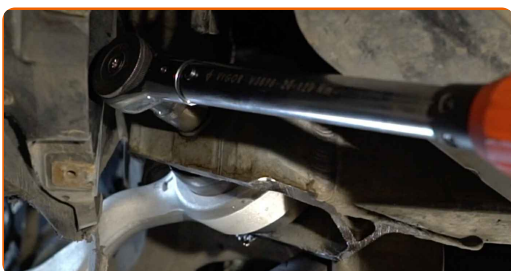
- 16** Σφίξτε το εμπρόσθιο στοιχείο στερέωσης που συνδέει το βραχίονα ελέγχου με το υποπλαίσιο. Χρησιμοποιήστε ένα καρυδάκι #18. Χρησιμοποιήστε ένα δυναμόκλειδο. Σφίξτε τη με ροπή 68 Nm.+90°

- Προσοχή! Βεβαιωθείτε ότι χρησιμοποιείτε καινούρια στοιχεία στερέωσης.

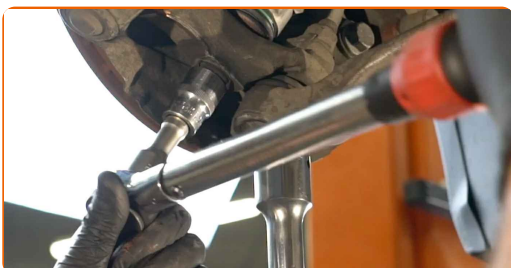
- 17** Σφίξτε τα στοιχεία στερέωσης του μπαλακιού του ακρόμαρου. Χρησιμοποιήστε ένα καρυδάκι #21. Χρησιμοποιήστε ένα δυναμόκλειδο. Σφίξτε τη με ροπή 165 Nm.

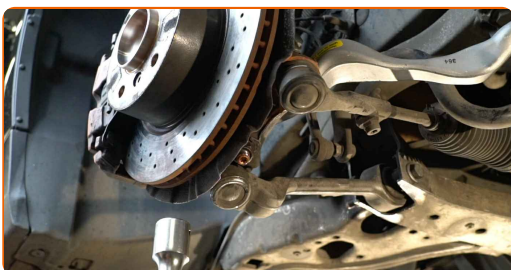
- 18** Βγάλτε το στήριγμα κάτω από το ψαλίδι.

- Χαμηλώστε τον υδραυλικό γρύλο σασμάν, σιγά-σιγά, χωρίς τραντάγματα, για να αποφύγετε τυχόν ζημιές στις μονάδες και τους μηχανισμούς.

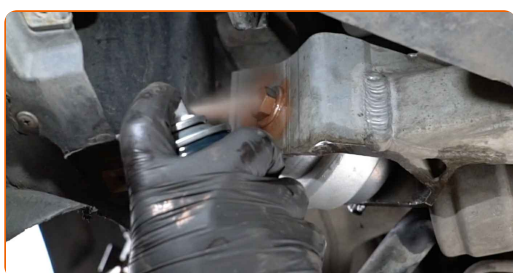
19

Περάστε όλα τα συνδετικά σημεία του ψαλιδιού. Χρησιμοποιήστε γράσο χαλκού.

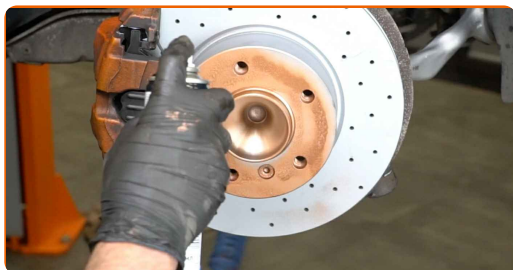
20

Επεξεργαστείτε την επιφάνεια που ακουμπά ο δίσκος του φρένου στη ζάντα του τροχού. Χρησιμοποιήστε γράσο χαλκού.

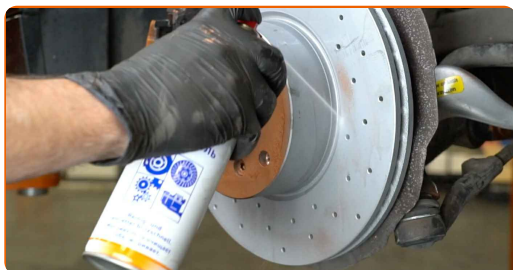
21

Καθαρίστε την επιφάνεια του δίσκου των φρένων. Χρησιμοποιήστε καθαριστικό φρένων.

- Περιμένετε μερικά λεπτά, αφού περάσετε το σπρέι.

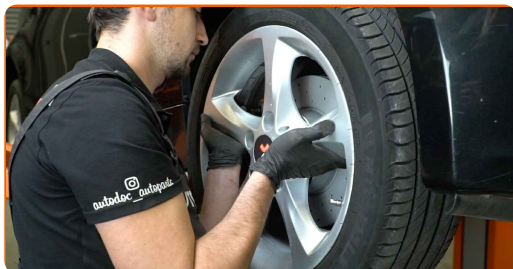
22 Τοποθετήστε τον τροχό.

- Σημαντικό! Κρατήστε τον τροχό ενώ βιδώνετε τα μπουλόνια στερέωσης. BMW 2 Gran Tourer (F46)

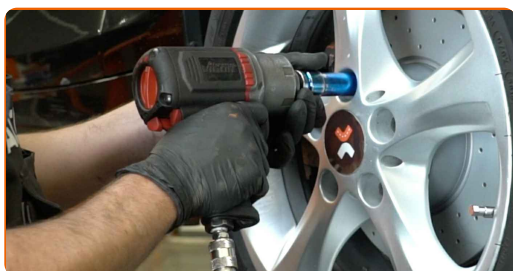
23 Βιδώστε τα μπουλόνια του τροχού. Χρησιμοποιήστε κρουστικό καρυδάκι για μπουλονόκλειδο No #17.

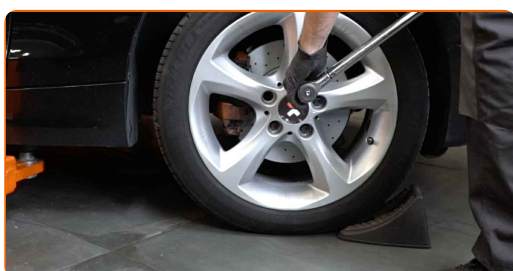
24 Χαμηλώστε το αυτοκίνητο και χρησιμοποιήστε σταυρό, προκειμένου να σφίξετε τα μπουλόνια των τροχών. Χρησιμοποιήστε κρουστικό καρυδάκι για μπουλονόκλειδο No #17. Χρησιμοποιήστε ένα δυναμόκλειδο. Σφίξτε τη με ροπή 120 Nm.

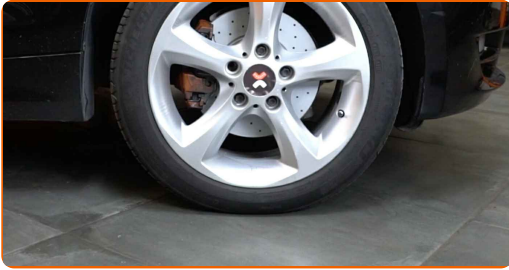
25

Αφαιρέστε τους γρύλους και τους τάκους.
