Πώς να αλλάξετε
κρύσταλλο καθρέφτη σε
BMW 3 Touring (E91) -
Οδηγίες αντικατάστασης

ΑΝΤΙΚΑΤΑΣΤΑΣΗ: ΚΡΥΣΤΑΛΛΟ ΚΑΘΡΕΦΤΗ - BMW 3
TOURING (E91). ΛΙΣΤΑ ΤΩΝ ΕΡΓΑΛΕΙΩΝ ΠΟΥ ΘΑ
ΧΡΕΙΑΣΤΕΙΤΕ:

ΑΝΤΙΚΑΤΆΣΤΑΣΗ: ΚΡΎΣΤΑΛΛΟ ΚΑΘΡΈΦΤΗ - BMW 3 TOURING (E91). ΠΡΟΤΕΙΝΌΜΕΝΗ ΣΕΙΡΆ ΒΗΜΆΤΩΝ:

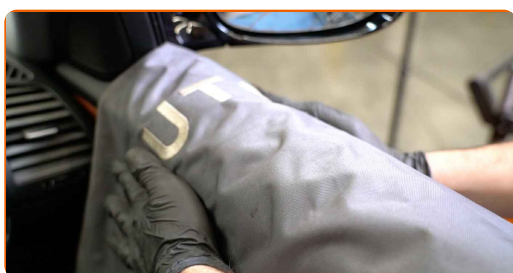
- 1 Χρησιμοποιήστε ένα κάλυμμα προστασίας φτερού, για να μην προκαλέσετε ζημιές στη βαφή και τα πλαστικά τμήματα του αυτοκινήτου.

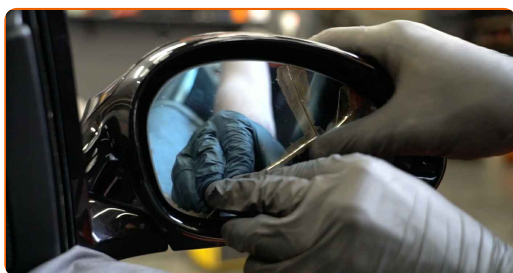
- 2 Κάμψτε το κρύσταλλο του καθρέφτη έξω από το περίβλημα.

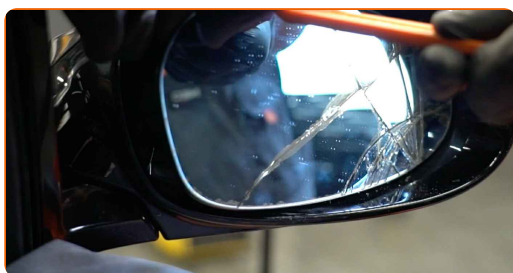
- 3 Βγάλτε προσεχτικά το κρύσταλλο του καθρέφτη από την προσάρτηση του. Χρησιμοποιήστε ένα πλαστικό εργαλείο ταπετσαρίας.

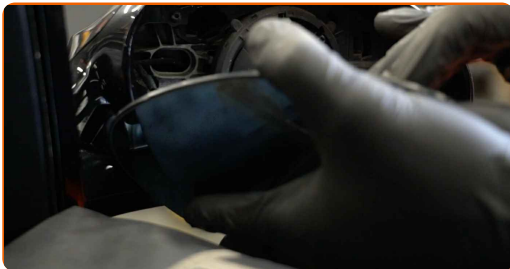
4

Αφαιρέστε το κρύσταλλο του καθρέφτη.

- Αντικατάσταση: κρύσταλλο καθρέφτη - BMW 3 Touring (E91). Μην ασκείτε υπερβολική δύναμη κατά την αφαίρεση του τμήματος, καθώς αυτό μπορεί να του προκαλέσει βλάβη.

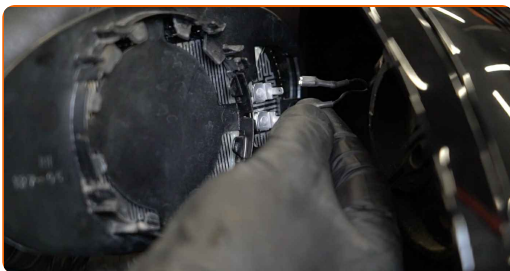
6

Συνδέστε τους ακροδέκτες θέρμανσης του καθρέπτη.

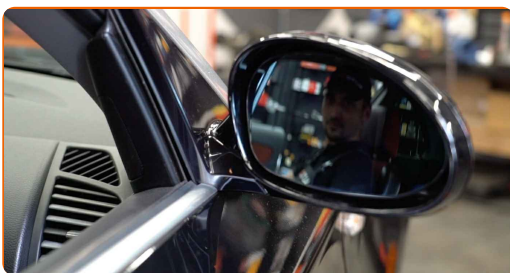
10

Ενεργοποιήστε τον διακόπτη της ανάφλεξης. Αυτό απαιτείται για να διασφαλιστεί ότι το τμήμα θα λειτουργήσει σωστά.
