Πώς να αλλάξετε  
αισθητηρας ABS εμπρός  
σε **SEAT Cordoba I Vario  
Van / Combi (6K5)** -  
Οδηγίες αντικατάστασης

**ΑΝΤΙΚΑΤΑΣΤΑΣΗ: ΑΙΣΘΗΤΗΡΑΣ ABS - SEAT  
CORDOBA I VARIO VAN / COMBI (6Κ5). ΕΡΓΑΛΕΙΑ ΠΟΥ  
ΪΣΩΣ ΧΡΕΙΑΣΤΕΪΤΕ:**

## ΑΝΤΙΚΑΤΆΣΤΑΣΗ: ΑΙΣΘΗΤΗΡΑΣ ABS - SEAT CORDOBA I VARIO VAN / COMBI (6K5). ΑΚΟΛΟΥΘΉΣΤΕ ΤΑ ΠΑΡΑΚΆΤΩ ΒΉΜΑΤΑ:

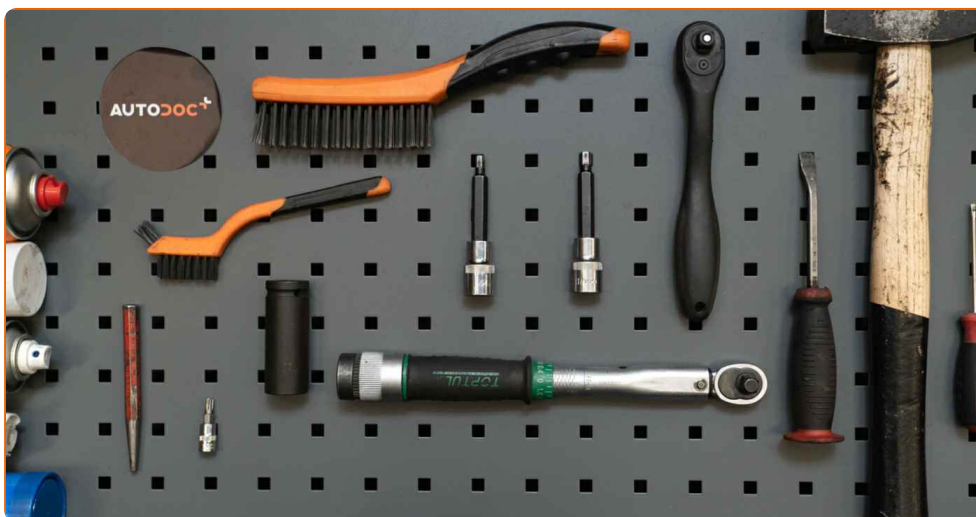
- Συρματόβουρτσα
- Συρματόβούτσα καθαρισμού νάιλον
- Σπρέι WD-40
- Καθαριστικό φρένων
- Σπρέι ηλεκτρικών επαφών
- Υράσο χαλκού
- Γράσο γενικής χρήσης
- Δυναμόκλειδο
- Καρυδάκι τορξ T30
- Καρυδάκι άλεν no.H5
- Καρυδάκι άλεν no.H7
- Κρουστικό καρυδάκι για μπουλονόκλειδο #17
- Κλειδί Καστάνιας
- ίσιο κατσαβίδι
- Ζουμπάς
- Μανέλα κολαούζου
- Σφυρί
- Λοστός
- Σφήνα τροχού

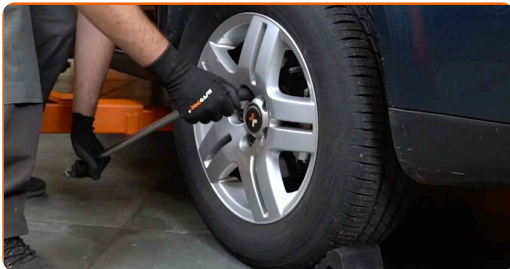
**2** Ξεσφίξτε τα μπουλόνια στερέωσης του τροχού. Χρησιμοποιήστε κρουστικό καρυδάκι για μπουλονόκλειδο No #17.

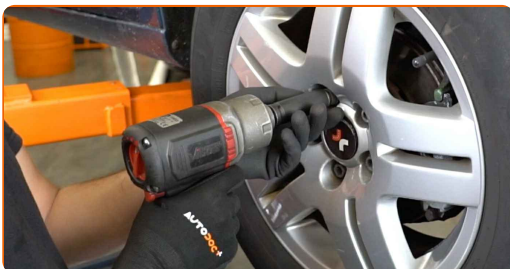
**4** Ξεσφίξτε τα μπουλόνια του τροχού.

- Προειδοποίηση! Για να αποφύγετε τραυματισμούς, κρατήστε τον τροχό ενώ ξεβιδώνετε τα μπουλόνια στερέωσης. SEAT Cordoba I Vario Van / Combi (6K5)

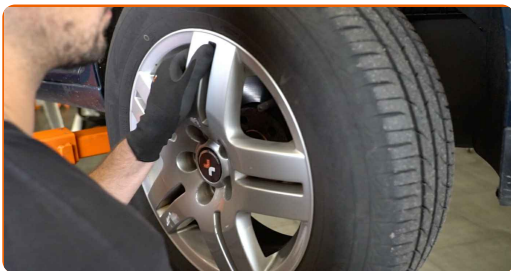
**5** Αφαιρέστε τον τροχό.

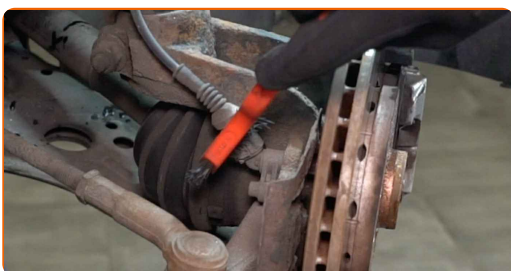
**6** Καθαρίστε το μέσο στερέωσης του αισθητήρα ABS. Χρησιμοποιήστε μία συρματόβουρτσα καθαρισμού νάιλον. Χρησιμοποιήστε σπρέι WD-40.

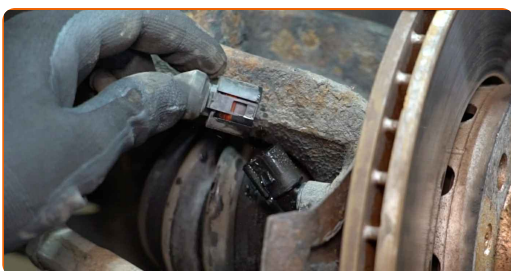
**7** Αφαιρέστε τον ακροδέκτη του αισθητήρα ABS. Χρησιμοποιήστε ένα ίσιο κατσαβίδι.

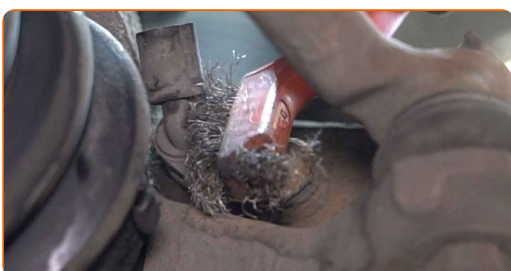
**8** Καθαρίστε το μέσο στερέωσης του αισθητήρα ABS. Χρησιμοποιήστε μια συρματόβουρτσα. Χρησιμοποιήστε σπρέι WD-40.

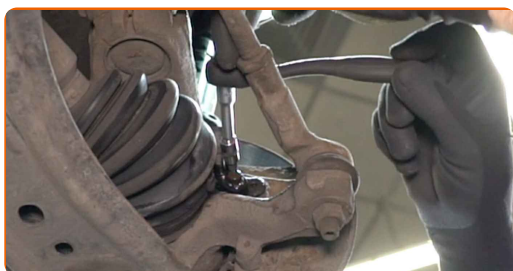
- 9** Ξεβιδώστε το μέσο στερέωσης του αισθητήρα ABS. Χρησιμοποιήστε ένα Άλεν No.H5. Χρησιμοποιήστε μια κασάνια.

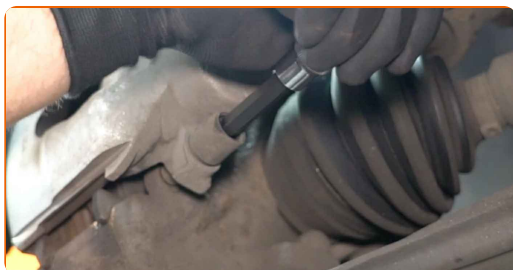
- 11** Ξεβιδώστε τον σφιγκτήρα της δαγκάνας των φρένων. Χρησιμοποιήστε ένα Άλεν No.H7. Χρησιμοποιήστε μια κασάνια. Χρησιμοποιήστε μια μανέλα κολαούζου.

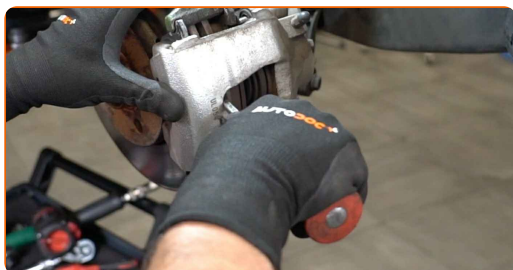
- 12** Ξεχωρίστε τα τακάκια των φρένων. Χρησιμοποιήστε ένα λοστό.

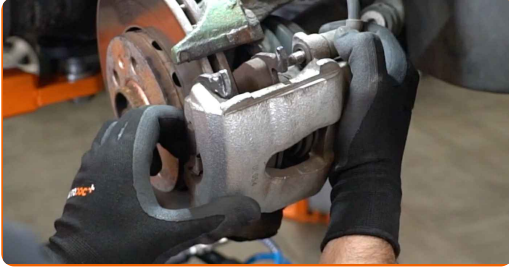
13

Αφαιρέστε τη δαγκάνα του φρένου.

- Δέστε τη δαγκάνα στην ανάρτηση ή στο αμάξωμα, με ένα σύρμα χωρίς να αποσυνδέσετε το μαρκούτσι, για να αποτρέψετε την αποσυμπίεση του συστήματος πέδησης.
- Βεβαιωθείτε ότι η δαγκάνα του φρένου, δεν κρέμεται από το μαρκούτσι του φρένου.
- Μην πατάτε το πετάλι του φρένου αφού αφαιρεθεί η δαγκάνα των φρένων, γιατί μπορεί ως αποτέλεσμα, να φύγει το έμβολο από τη δαγκάνα, να διαρρεύσουν τα υγρά των φρένων και να αποσυμπιεστεί το σύστημα πέδησης.
- Ελέγξτε τη βάση της δαγκάνας των φρένων, τους πείρους οδηγούς της δαγκάνας των φρένων και τις φούσκες της. Καθαρίστε τα και αν χρειάζεται, αντικαταστήστε τα.

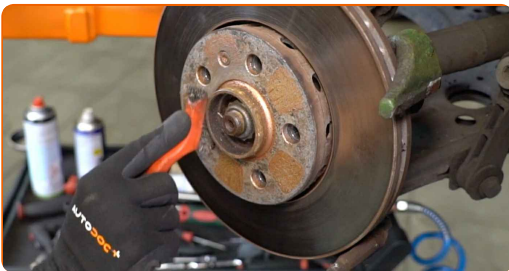
14

Καθαρίστε το στοιχείο στερέωσης του δίσκου φρένων. Χρησιμοποιήστε μια συρματόβουρτσα. Χρησιμοποιήστε σπρέι WD-40.

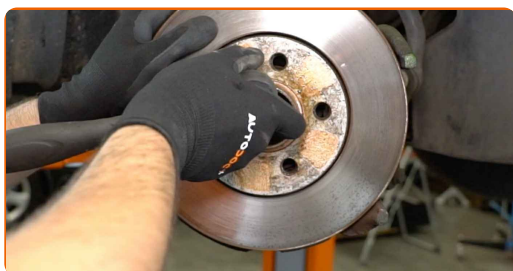
- 15** Ξεβιδώστε τις βίδες του δίσκου των φρένων. Χρησιμοποιήστε ένα Τορξ T30. Χρησιμοποιήστε μια κασάνια.

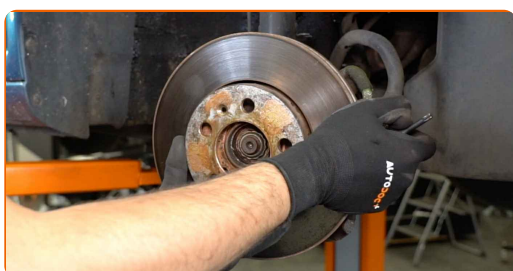
- 16** Αφαιρέστε το δίσκο του φρένου.

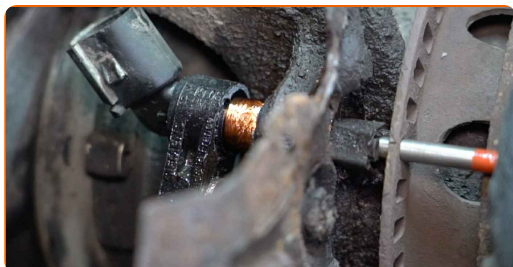
- 17** Αποσυνδέστε τον αισθητήρα ABS. Χρησιμοποιήστε ένα ζουμπά. Χρησιμοποιήστε ένα σφυρί. Χρησιμοποιήστε ένα λοστό.

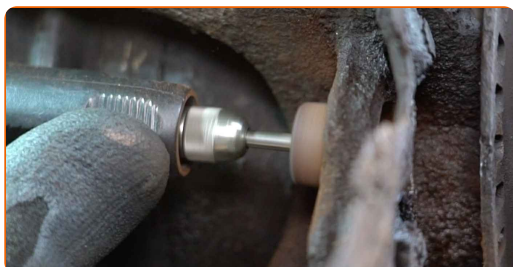
- 18** Καθαρίστε τη βάση στήριξης του αισθητήρα ABS. Χρησιμοποιήστε μια συρματόβουρτσα. Χρησιμοποιήστε σπρέι WD-40.

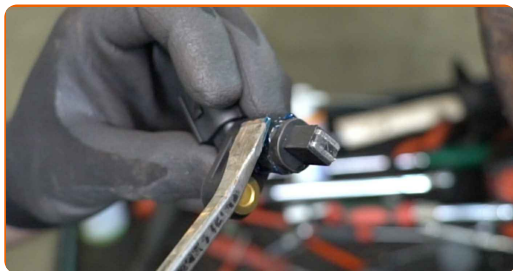
**19** Επεξεργαστείτε το στοιχείο στερέωσης του αισθητήρα ABS. Χρησιμοποιήστε γράσο γενικής χρήσης.

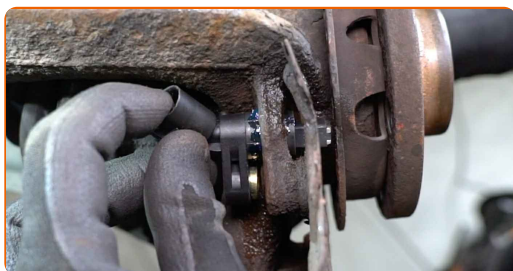
**20** Συνδέστε τον αισθητήρα του ABS.

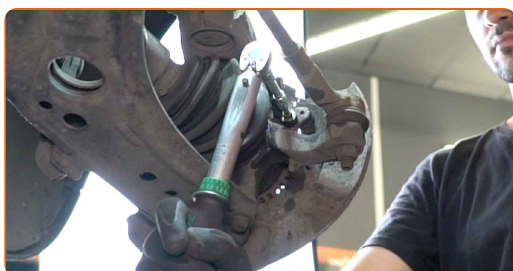
**21** Σφίξτε το στοιχείο στερέωσης που συνδέει τον αισθητήρα ABS με το ακραξόνιο. Χρησιμοποιήστε ένα Άλεν Νο. H5. Χρησιμοποιήστε ένα δυναμόκλειδο. Σφίξτε τη με ροπή 6 Nm.

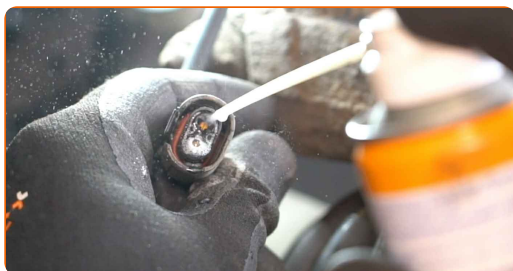
**22** Επεξεργαστείτε τον ακροδέκτη του αισθητήρα ABS. Χρησιμοποιήστε μονωτικό γράσο.

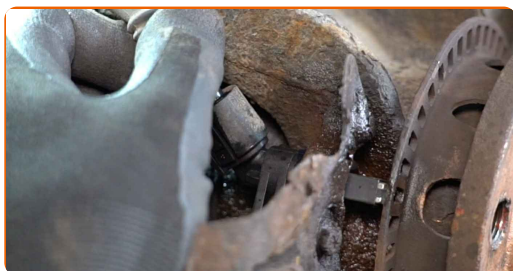
**23** Συνδέστε τον ακροδέκτη του αισθητήρα ABS.

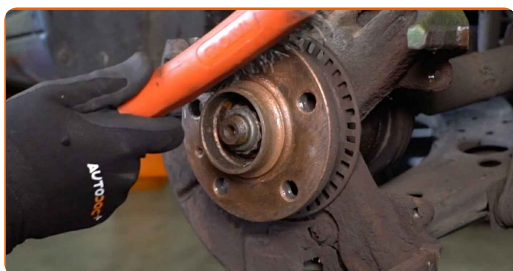
24

Καθαρίστε την πλήμνη. Χρησιμοποιήστε μια συρματόβουρτσα. Καθαρίστε το σημείο επαφής. Χρησιμοποιήστε γράσο χαλκού.

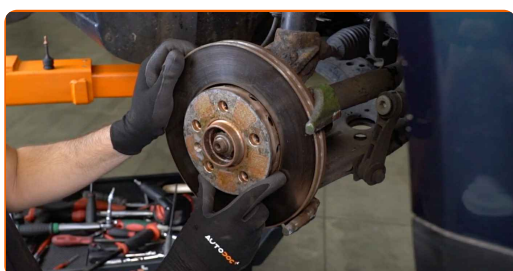
25

Εγκαταστήστε το δίσκο του φρένου.

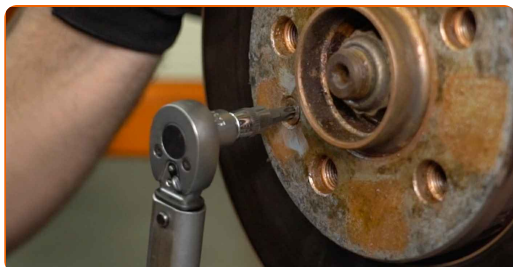
26

Σφίξτε τις βίδες του δίσκου των φρένων. Χρησιμοποιήστε ένα Τορξ T30. Χρησιμοποιήστε ένα δυναμόκλειδο. Σφίξτε τη με ροπή 6 Nm.

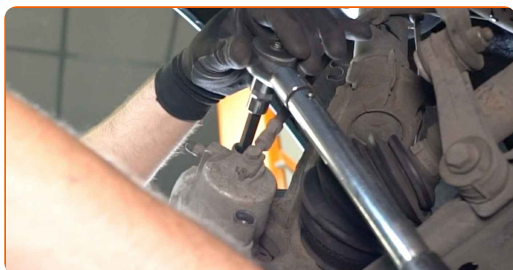
27

Τοποθετήστε τη δαγκάνα του φρένου και σφίξτε τη. Χρησιμοποιήστε ένα Άλεν No.H7. Χρησιμοποιήστε ένα δυναμόκλειδο. Σφίξτε τη με ροπή 30 Nm.

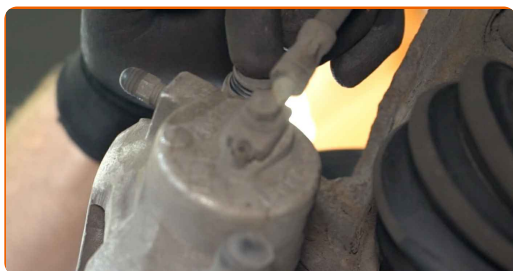
28

Τοποθετήστε τα καπάκια στα λάστιχα (φούσκες) των πείρων οδηγών δαγκάνας φρένων.

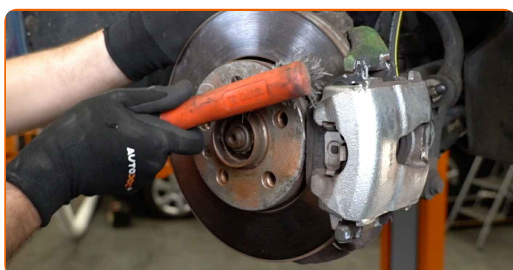
29

Καθαρίστε το σημείο τοποθέτησης της ζάντας του τροχού. Χρησιμοποιήστε μια συρματόβουρτσα.

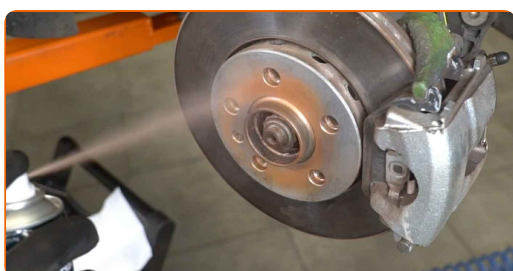
30

Επεξεργαστείτε την επιφάνεια που ακουμπά ο δίσκος του φρένου στη ζάντα του τροχού. Χρησιμοποιήστε γράσο χαλκού.

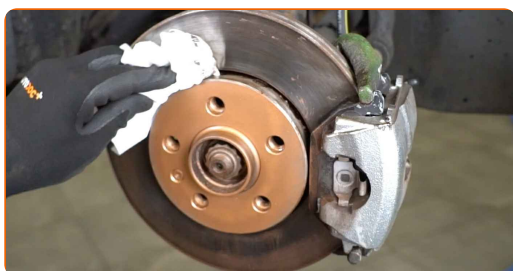
31

Καθαρίστε την επιφάνεια του δίσκου των φρένων. Χρησιμοποιήστε καθαριστικό φρένων.

- Αντικατάσταση: αισθητηρας ABS - SEAT Cordoba I Vario Van / Combi (6K5).  
Αφου ψεκάσετε με το σπρέι, περιμένετε λίγα λεπτά.

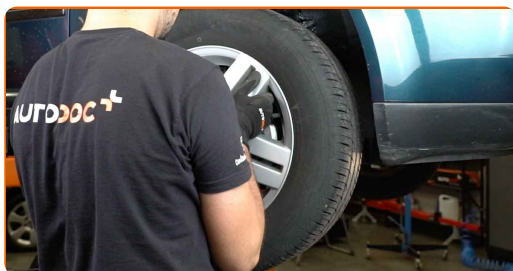
**32** Τοποθετήστε τον τροχό.

- Προειδοποίηση! Για να αποφύγετε τραυματισμούς, κρατήστε τον τροχό ενώ βιδώνετε τα μπουλόνια στερέωσης στο αυτοκίνητο. SEAT Cordoba I Vario Van / Combi (6K5)

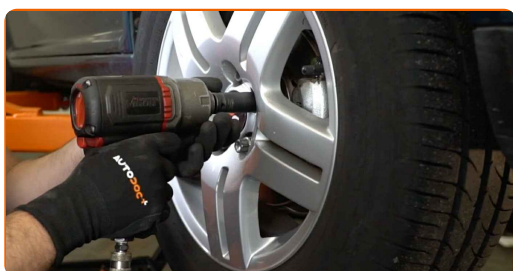
**33** Βιδώστε τα μπουλόνια του τροχού. Χρησιμοποιήστε κρουστικό καρυδάκι για μπουλονόκλειδο No #17.

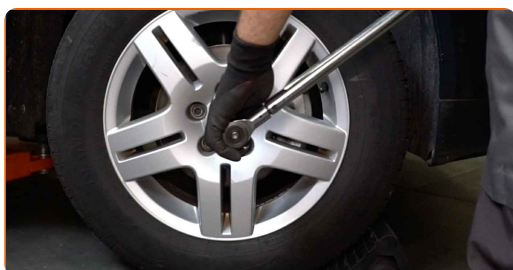
**34** Χαμηλώστε το αυτοκίνητο και χρησιμοποιήστε σταυρό, προκειμένου να σφίξετε τα μπουλόνια των τροχών. Χρησιμοποιήστε κρουστικό καρυδάκι για μπουλονόκλειδο No #17. Χρησιμοποιήστε ένα δυναμόκλειδο. Σφίξτε τη με ροπή 120 Nm.

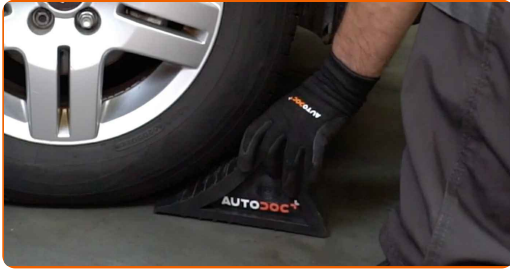
35

Αφαιρέστε τους γρύλους και τους τάκους.
