Πώς να αλλάξετε λυχνία
προβολέα σε **SEAT LEON**
ST Αμάξωμα
συμπαγές/συνδυαζόμενο
(5F8) - Οδηγίες
αντικατάστασης

ΑΝΤΙΚΑΤΑΣΤΑΣΗ: ΛΥΧΝΙΑ ΠΡΟΒΟΛΕΑ - SEAT LEON
ST ΑΜΑΞΩΜΑ ΣΥΜΠΑΓΓΕΣ/ΣΥΝΔΥΑΖΟΜΕΝΟ (5F8).
ΕΡΓΑΛΕΙΑ ΠΟΥ ΊΣΩΣ ΧΡΕΙΑΣΤΕΙΤΕ:

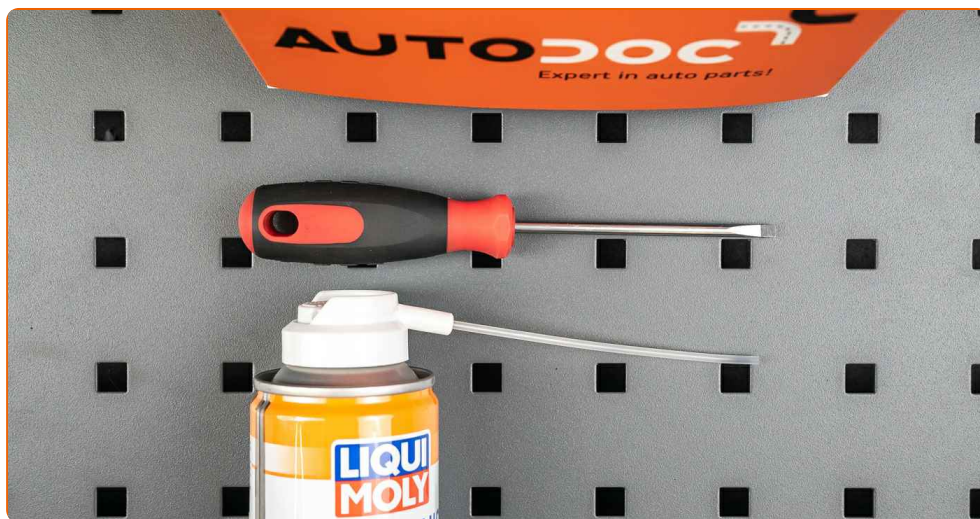
- Σπρέι ηλεκτρικών επαφών
- Ίσιο κατσαβίδι

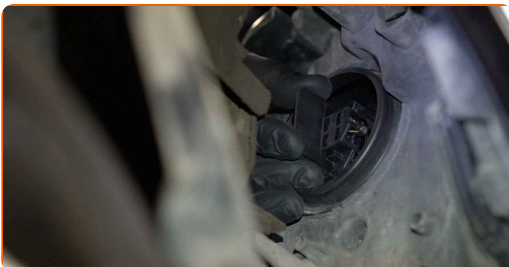
3 Αποσυνδέστε το ντουί του λαμπτήρα, περιστρέφοντάς τον κατά ~30°. Αφαιρέστε το ντουί από τη βάση των προβολέων.

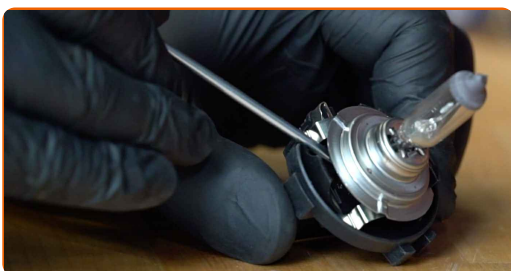
- 4** Βγάλτε τον παλιό λαμπτήρα. Χρησιμοποιήστε ένα ίσιο κατσαβίδι. Τσεκάρετε την κατάσταση των θερματικών του ντουί του λαμπτήρα. Αντικαταστήστε τα, αν χρειάζεται.

- Καθαρίστε τη θέση τοποθέτησης του λαμπτήρα, στη βάση του.

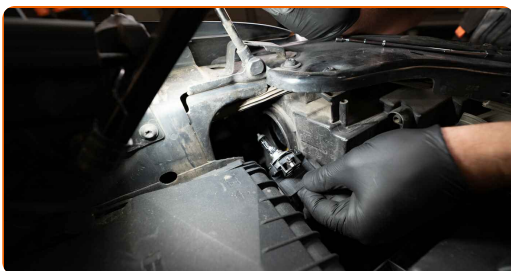
- 5** Τοποθετήστε ένα καινούριο λαμπτήρα στο ντουί.

- Αποφύγετε να αγγίξετε το γυαλί του λαμπτήρα. Τα σημάδια των δακτύλων που μένουν πάνω του, ενδέχεται να προκαλέσουν ζημιά.

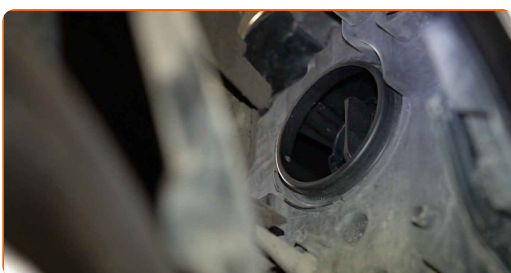
- 6** Τοποθετήστε το ντουί του λαμπτήρα στη θέση τοποθέτησή του στον προβολέα. Ασφαλίστε το ντουί του λαμπτήρα, περιστρέφοντάς τον κατά ~30°.

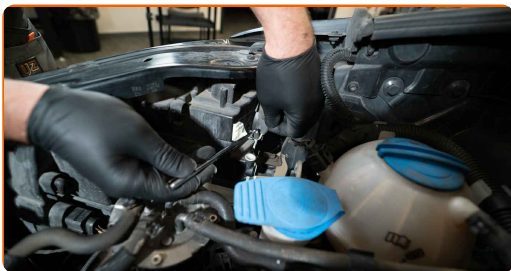
7

Τοποθετήστε και ασφαλίστε το οπίσθιο κάλυμμα των προβολέων.
