Πώς να αλλάξετε  
μπαρακι ζαμφορ εμπρός  
σε **SKODA Superb II  
Combi (3T5)** - Οδηγίες  
αντικατάστασης

**ΑΝΤΙΚΑΤΑΣΤΑΣΗ: ΜΠΑΡΑΚΙ ΖΑΜΦΟΡ - SKODA  
SUPERB II COMBI (3Τ5). ΕΡΓΑΛΕΙΑ ΠΟΥ ΧΡΕΙΑΖΕΣΤΕ:**

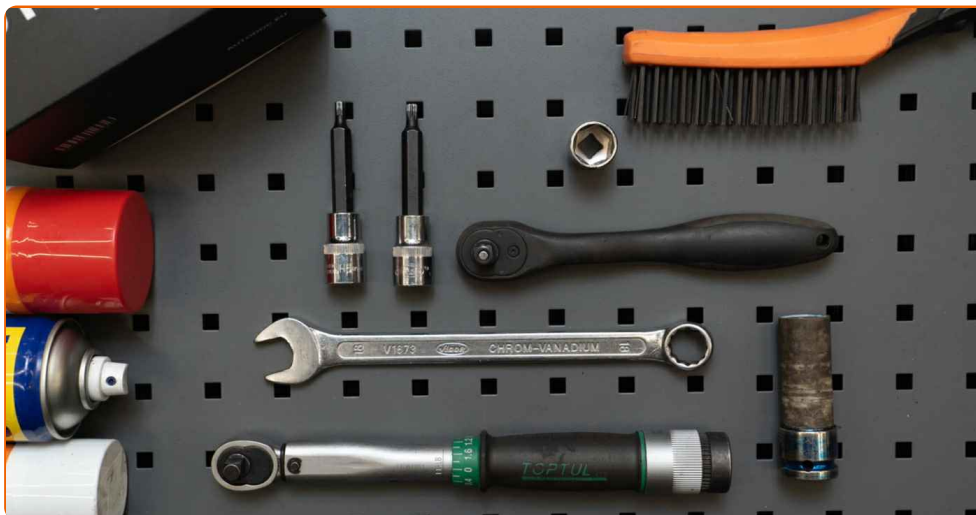
- Συρματόβουρτσα
- Σπρέι WD-40
- Καθαριστικό φρένων
- Υγρό χαλκού
- Γερμανοπολύγωνο Κλειδί #18
- Καρυδάκι άλεν πο.Η5
- Καρυδάκι πολύσφηνο (ΧΖΝ) # 6
- Καρυδάκι # 18
- Κρουστικό καρυδάκι για μπουλονόκλειδο #17
- Κλειδί Καστανίας
- Δυναμόκλειδο
- Σφήνα τροχού

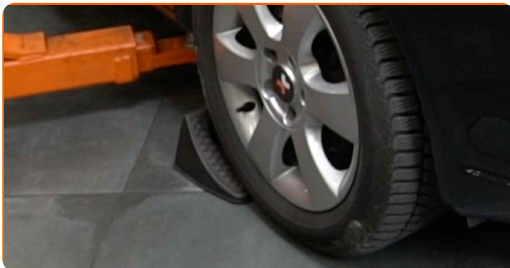
1

Ασφαλίστε τους τροχούς με τάκους.

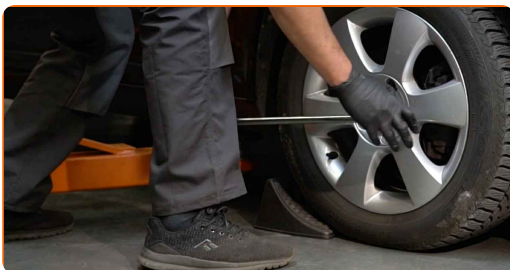
2

Ξεσφίξτε τα μπουλόνια στερέωσης του τροχού. Χρησιμοποιήστε κρουστικό καρυδάκι για μπουλονόκλειδο No #17.

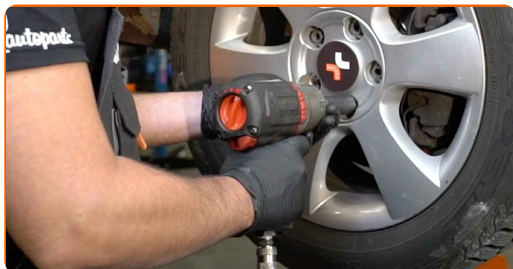
4

Ξεσφίξτε τα μπουλόνια του τροχού.

- Για να αποφύγετε τυχόν τραυματισμούς, κρατήστε τον τροχό όσο θα ξεβιδώνετε τα μπουλόνια.

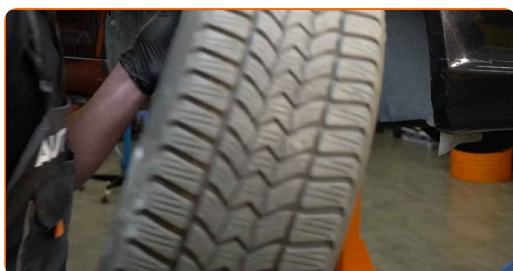
5

Αφαιρέστε τον τροχό.

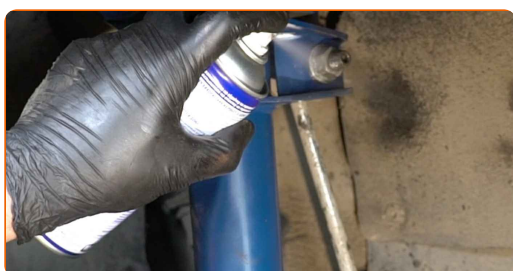
6

Καθαρίστε τα στοιχεία στερέωσης των μπαρακιών της αντιστρεπτικής δοκού. Χρησιμοποιήστε μια συρματόβουρτσα. Χρησιμοποιήστε σπρέι WD-40.

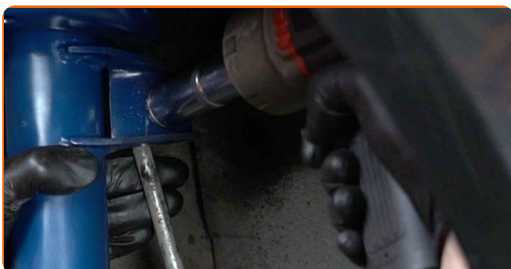
- 7** Ξεβιδώστε τα στοιχεία στερέωσης που συνδέουν το μπαράκι της αντιστρεπτικής με το γόνατο του αμορτισέρ. Χρησιμοποιήστε ένα καρυδάκι #18. Χρησιμοποιήστε μια κασάνια.

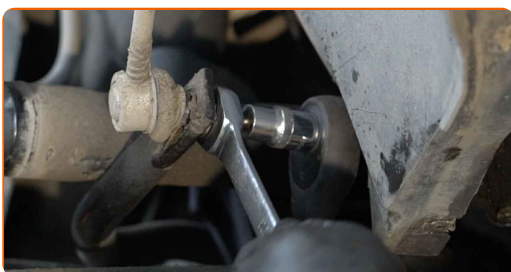
- 8** Ξεβιδώστε τα στοιχεία στερέωσης που συνδέουν το μπαράκι της αντιστρεπτικής με την αντιστρεπτική δοκό. Χρησιμοποιήστε ένα γερμανοπολύγωνο #18. Χρησιμοποιήστε ένα XZN #6. Χρησιμοποιήστε μια κασάνια.

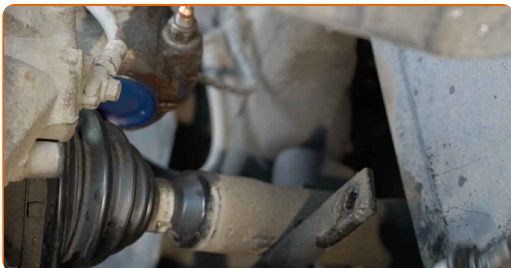
- 9** Αφαιρέστε την αντιστρεπτική δοκό.

- Ελέγξτε τα σινεμπλόκ της αντιστρεπτικής δοκού. Αν χρειάζεται, αντικαταστήστε τα.

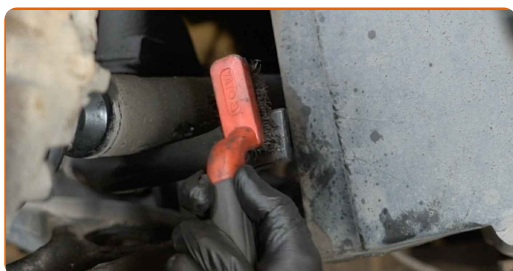
- 10** Καθαρίστε τις βάσεις τοποθέτησης του μπαρακιού της αντιστρεπτικής δοκού. Χρησιμοποιήστε μια συρματόβουρτσα. Χρησιμοποιήστε σπρέι WD-40.

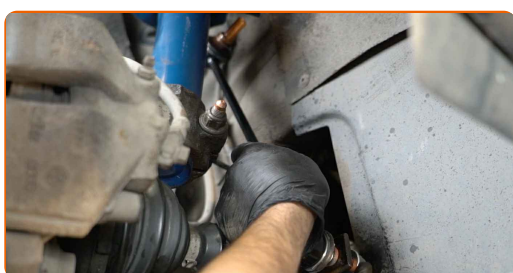
- 11** Τοποθετήστε ένα νέο ακρόμαρο και σφίξτε τα στοιχεία σύσφιξης. Χρησιμοποιήστε ένα γερμανοπολύγωνο #18. Χρησιμοποιήστε ένα καρυδάκι #18. Χρησιμοποιήστε ένα Άλεν Νο.Η5. Χρησιμοποιήστε μια καστάνια.

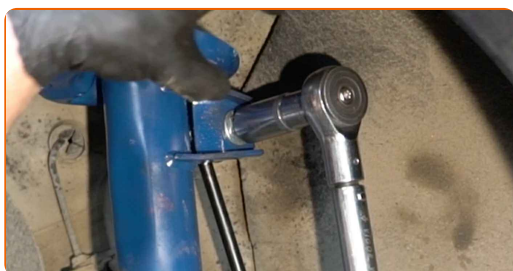
- 12** Σφίξτε το στοιχείο στερέωσης που συνδέει το μπαράκι της αντιστρεπτικής στο γόνατο του αμορτισέρ. Χρησιμοποιήστε ένα καρυδάκι #18. Χρησιμοποιήστε ένα δυναμόκλειδο. Σφίξτε τη με ροπή 60 Nm.

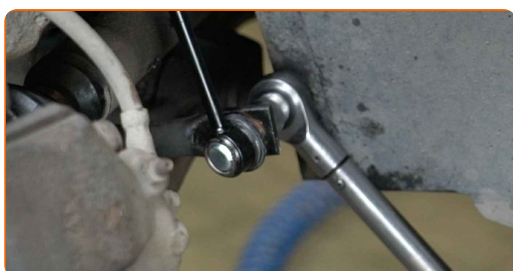
- 13** Σφίξτε το στοιχείο στερέωσης που συνδέει το μπαράκι της αντιστρεπτικής στην αντιστρεπτική δοκό. Χρησιμοποιήστε ένα καρυδάκι #18. Χρησιμοποιήστε ένα δυναμόκλειδο. Σφίξτε τη με ροπή 60 Nm.

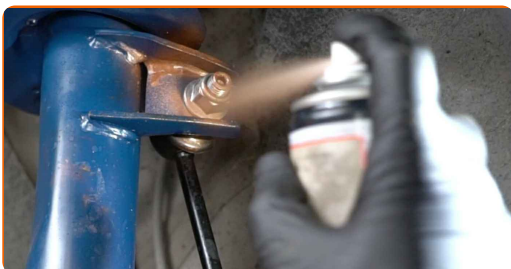
- 14** Επεξεργαστείτε όλους τους συνδέσμους στο μπαράκι της αντιστρεπτικής δοκού. Χρησιμοποιήστε γράσο χαλκού.

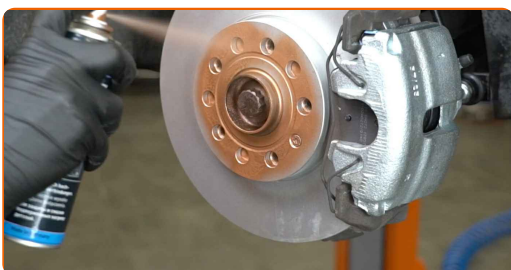
- 15** Επεξεργαστείτε την επιφάνεια που ακουμπά ο δίσκος του φρένου στη ζάντα του τροχού. Χρησιμοποιήστε γράσο χαλκού.

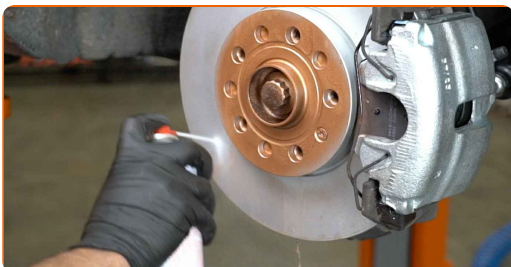
- 16** Καθαρίστε την επιφάνεια του δίσκου των φρένων. Χρησιμοποιήστε καθαριστικό φρένων.

- Αντικατάσταση: μπαρακι ζαμφορ - SKODA Superb II Combi (3T5). Αφου ψεκάσετε με το σπρέι, περιμένετε λίγα λεπτά.

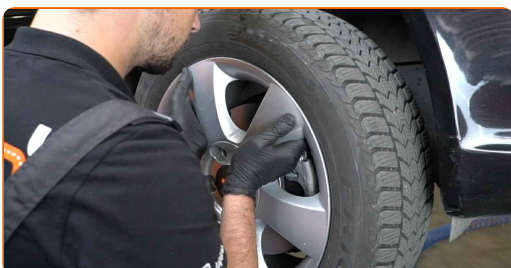
- 17** Τοποθετήστε τον τροχό.

- Για να αποφύγετε τυχόν τραυματισμούς, συγκρατήστε τον τροχό όταν σφίγγετε τα μπουλόνια του.

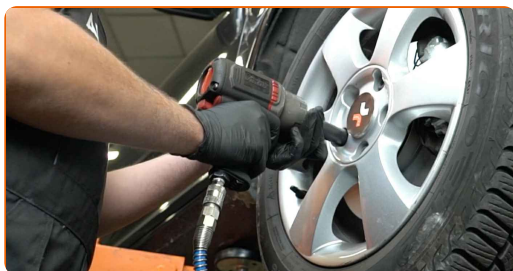
**18** Βιδώστε τα μπουλόνια του τροχού. Χρησιμοποιήστε κρουστικό καρυδάκι για μπουλονόκλειδο Νο #17.

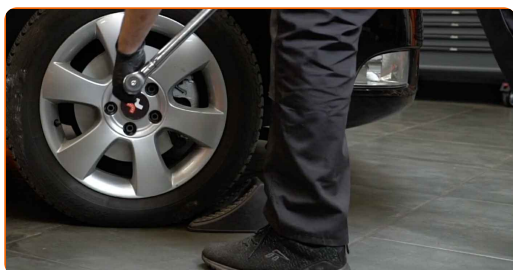
**19** Χαμηλώστε το αυτοκίνητο και χρησιμοποιήστε σταυρό, προκειμένου να σφίξετε τα μπουλόνια των τροχών. Χρησιμοποιήστε κρουστικό καρυδάκι για μπουλονόκλειδο Νο #17. Χρησιμοποιήστε ένα δυναμόκλειδο. Σφίξτε τη με ροπή 120 Nm.

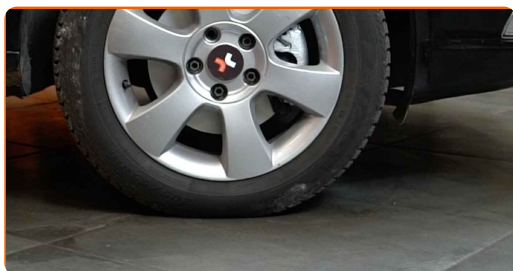
**20** Αφαιρέστε τους γρύλους και τους τάκους.
