Πώς να αλλάξετε λυχνία  
προβολέα σε **SKODA**  
**SUPERB ΣΤΕΙΣΟΝ**  
**βάγκον (3T5)** - Οδηγίες  
αντικατάστασης

ΑΝΤΙΚΑΤΑΣΤΑΣΗ: ΛΥΧΝΙΑ ΠΡΟΒΟΛΕΑ - SKODA  
SUPERB ΣΤΕΙΣΟΝ ΒΑΓΚΟΝ (3Τ5). ΕΡΓΑΛΕΙΑ ΠΟΥ  
ΊΣΩΣ ΧΡΕΙΑΣΤΕΙΤΕ:

## ΑΝΤΙΚΑΤΑΣΤΑΣΗ: ΛΥΧΝΙΑ ΠΡΟΒΟΛΕΑ - SKODA SUPERB ΣΤΕΙΣΟΝ ΒΑΓΚΟΝ (3Τ5). ΑΚΟΛΟΥΘΗΣΤΕ ΤΗΝ ΠΑΡΑΚΑΤΩ ΔΙΑΔΙΚΑΣΙΑ:

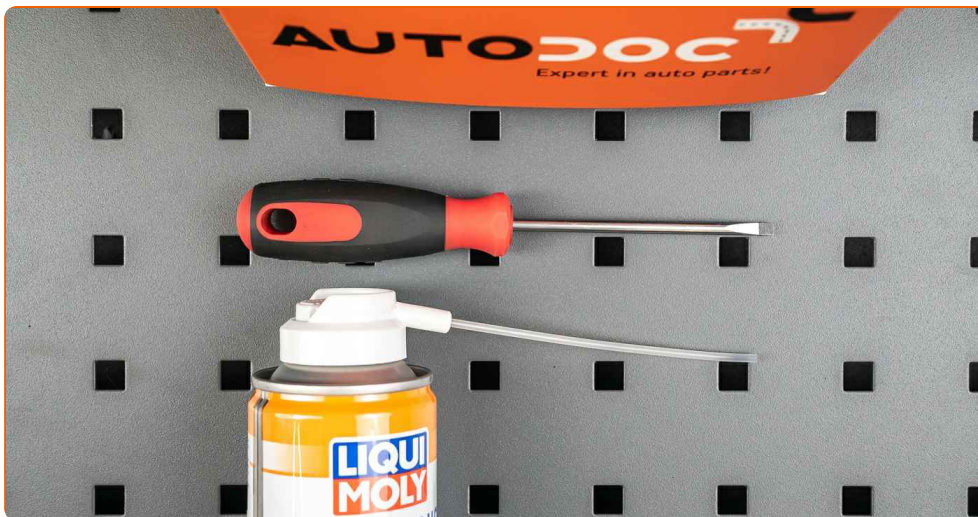
- Σπρέι ηλεκτρικών επαφών
- Ίσιο κατσαβίδι

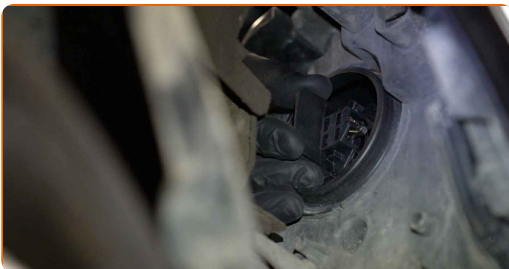
3 Αποσυνδέστε το ντουί του λαμπτήρα, περιστρέφοντάς τον κατά ~30°. Αφαιρέστε το ντουί από τη βάση των προβολέων.

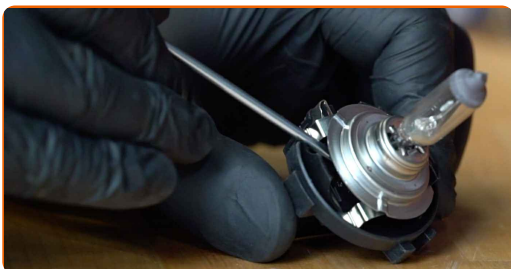
- 4** Βγάλτε τον παλιό λαμπτήρα. Χρησιμοποιήστε ένα ίσιο κατσαβίδι. Τσεκάρετε την κατάσταση των τερματικών του ντουί του λαμπτήρα. Αντικαταστήστε τα, αν χρειάζεται.

- Καθαρίστε τη θέση τοποθέτησης του λαμπτήρα, στη βάση του.
