Πώς να αλλάξετε
κρύσταλλο καθρέφτη σε
BMW E82 - Οδηγίες
αντικατάστασης

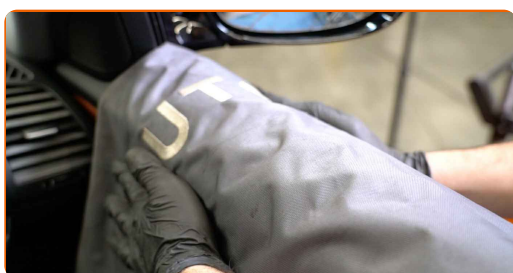
- 1 Χρησιμοποιήστε ένα κάλυμμα προστασίας φτερού, για να μην προκαλέσετε ζημιές στη βαφή και τα πλαστικά τμήματα του αυτοκινήτου.

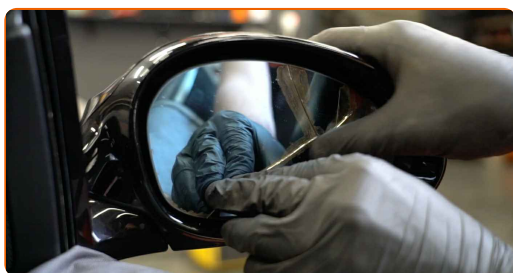
- 2 Κάμψτε το κρύσταλλο του καθρέφτη έξω από το περίβλημα.

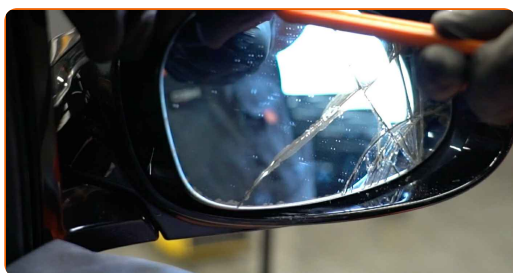
- 3 Βγάλτε προσεχτικά το κρύσταλλο του καθρέφτη από την προσάρτηση του. Χρησιμοποιήστε ένα πλαστικό εργαλείο ταπετσαρίας.

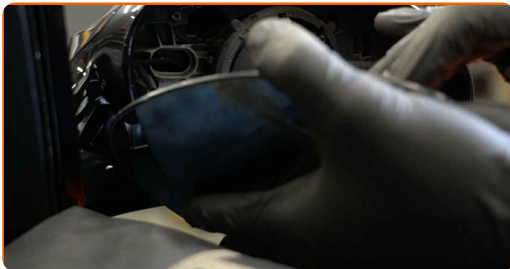
4

Αφαιρέστε το κρύσταλλο του καθρέφτη.

- Αντικατάσταση: κρύσταλλο καθρέφτη - BMW E82. Μην ασκείτε υπερβολική δύναμη κατά την αφαίρεση του τμήματος, καθώς αυτό μπορεί να του προκαλέσει βλάβη.

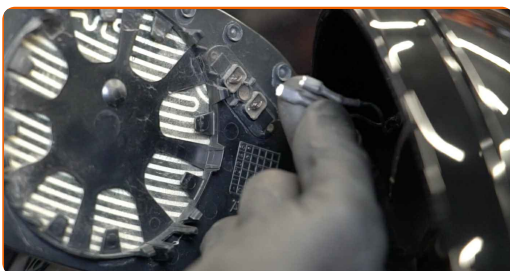
5

Αποσυνδέστε τους ακροδέκτες θέρμανσης του καθρέπτη.

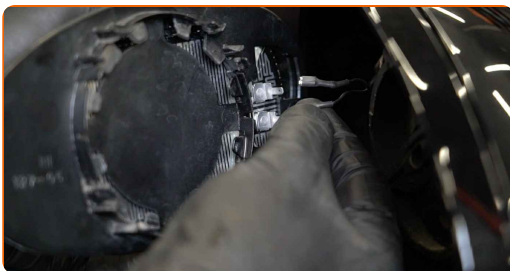
6

Συνδέστε τους ακροδέκτες θέρμανσης του καθρέπτη.

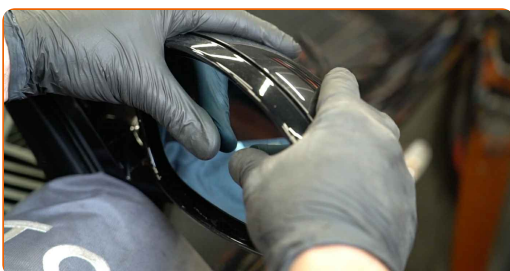
7

Τοποθετήστε το νέο κρύσταλλο του καθρέφτη. Σιγουρευτείτε ότι θα ακούσετε τον ήχο «κλικ» που υποδεικνύει ότι ασφάλισε στη θέση του.

- Μην εφαρμόσετε υπερβολική δύναμη κατά την τοποθέτηση του τμήματος, για να μην προκαλέσετε ζημιές στα στοιχεία στερέωσης.
- Βεβαιωθείτε ότι κρύσταλλο του καθρέφτη είναι σωστά τοποθετημένο. Θα πρέπει να είναι ευθυγραμμισμένο με τα γλωσσίδια ασφάλισης στο περίβλημα.

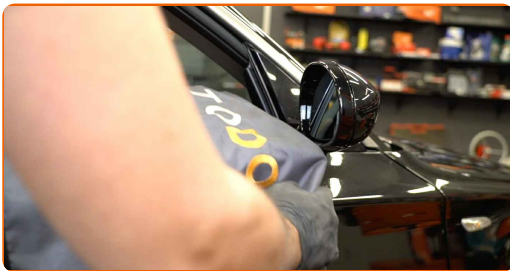
9

Αφαιρέστε το κάλυμμα προστασίας φτερού.

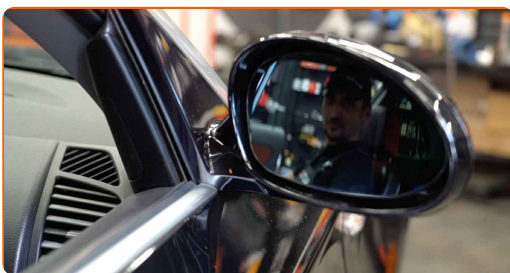
10

Ενεργοποιήστε τον διακόπτη της ανάφλεξης. Αυτό απαιτείται για να διασφαλιστεί ότι το τμήμα θα λειτουργήσει σωστά.
