Πώς να αλλάξετε
κρύσταλλο καθρέφτη σε
BMW 1 Hatchback (E87)
- Οδηγίες
αντικατάστασης

ΑΝΤΙΚΑΤΑΣΤΑΣΗ: ΚΡΥΣΤΑΛΛΟ ΚΑΘΡΕΦΤΗ - BMW 1
HATCHBACK (E87). ΛΙΣΤΑ ΤΩΝ ΕΡΓΑΛΕΙΩΝ ΠΟΥ ΘΑ
ΧΡΕΙΑΣΤΕΙΤΕ:

ΑΝΤΙΚΑΤΆΣΤΑΣΗ: ΚΡΎΣΤΑΛΛΟ ΚΑΘΡΈΦΤΗ - BMW 1 HATCHBACK (E87). ΠΡΟΤΕΙΝΌΜΕΝΗ ΣΕΙΡΆ ΒΗΜΆΤΩΝ:

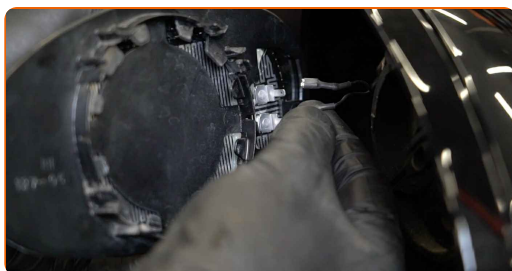
6

Συνδέστε τους ακροδέκτες θέρμανσης του καθρέπτη.
