Πώς να αλλάξετε
ιμάντας poly-V σε **BMW
3 Sedan (E46)** - Οδηγίες
αντικατάστασης

ΑΝΤΙΚΑΤΑΣΤΑΣΗ: ΙΜΑΝΤΑΣ POLY-V - BMW 3 SEDAN
(E46). ΕΡΓΑΛΕΙΑ ΠΟΥ ΊΣΩΣ ΧΡΕΙΑΣΤΕΙΤΕ:

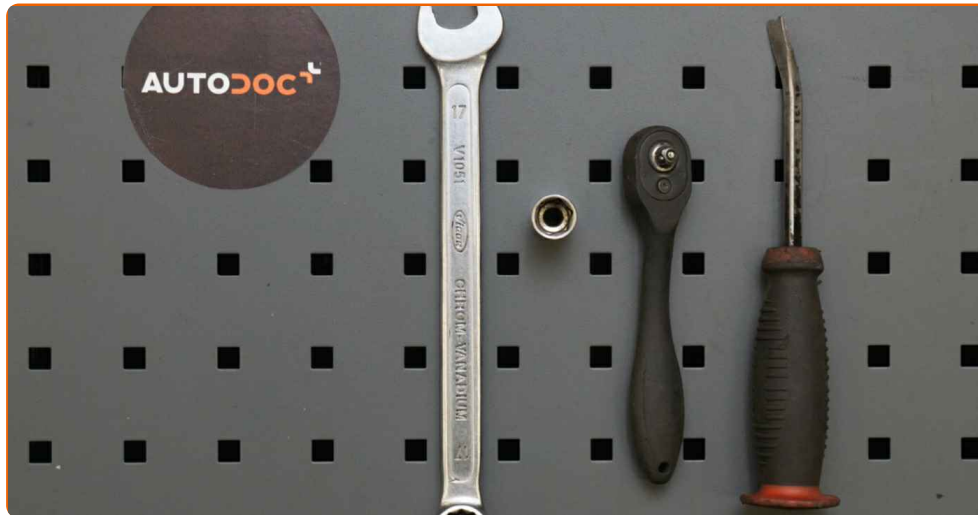
- Γερμανοπολύγωνο Κλειδί #17
- Καρυδάκι # 12
- Κλειδί Καστάνιας
- Λοστός
- Κάλυμμα φτερού

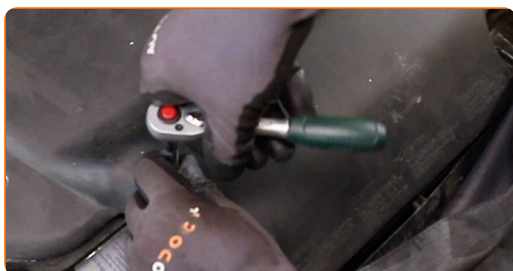
3 Ξεβιδώστε τα στοιχεία στερέωσης της μονάδας του περιβλήματος διανομής αέρα. Χρησιμοποιήστε ένα καρυδάκι #12. Χρησιμοποιήστε μια κασάνια.

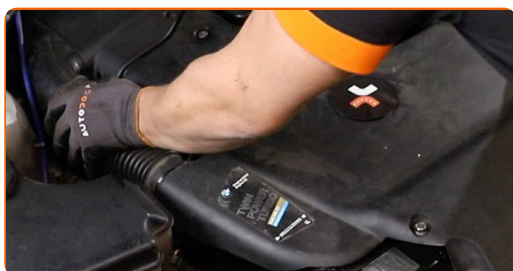
4 Αφαιρέστε τη μονάδα περιβλήματος διανομής αέρα.

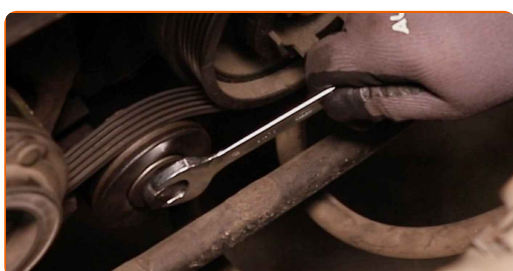
5 Κάντε στο πλάι την τροχαλία του τεντωτήρα του ιμάντα poly-V. Χρησιμοποιήστε ένα γερμανοπολύγωνο #17. Χρησιμοποιήστε ένα λοστό.

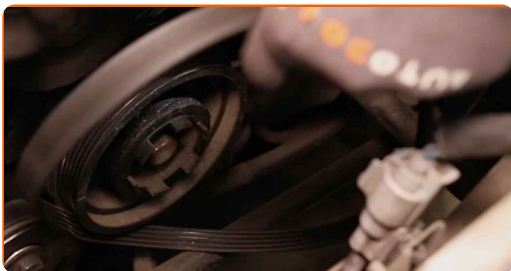
6

Κάντε στο πλάι την τροχαλία του τεντωτήρα του ιμάντα poly-V.

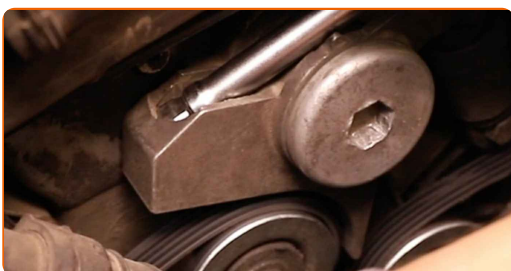
7

Επιστρέψτε την τροχαλία του τεντωτήρα στην αρχική της θέση. Χρησιμοποιήστε ένα γερμανοπολύγωνο #17. Χρησιμοποιήστε ένα λοστό.

- Ελέγξτε την κατάσταση της τροχαλίας του τεντωτήρα και της αδρανούς τροχαλίας. Αντικαταστήστε τες αν είναι απαραίτητο.

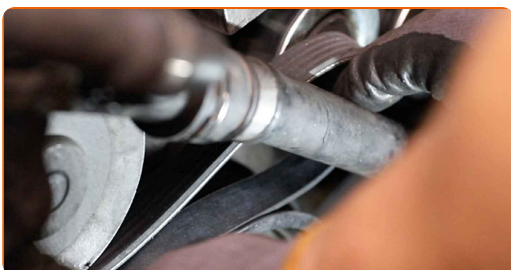
9

Τοποθετήστε τον ιμάντα poly-V.

- Διασφαλίστε ότι ο ιμάντας poly-V πατάει σε όλες τις τροχαλίες σφικτά.

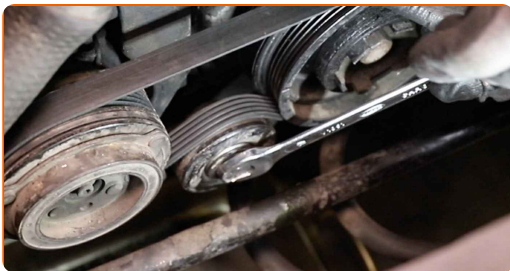
10

Επιστρέψτε την τροχαλία του τεντωτήρα στην αρχική της θέση. Χρησιμοποιήστε ένα γερανοπολύγωνο #17. Χρησιμοποιήστε ένα λοστό.

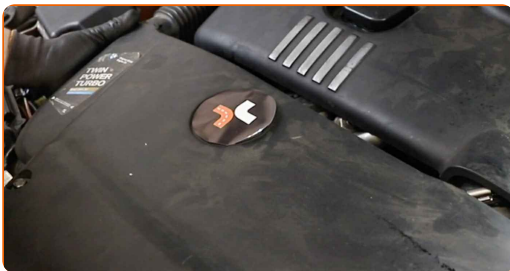
11

Επανατοποθετήστε τη μονάδα του περιβλήματος διανομής αέρα.

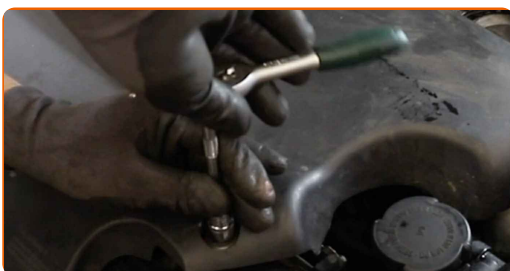
12

Βιδώστε τα στοιχεία στερέωσης της μονάδας περιβλήματος διανομής αέρα. Χρησιμοποιήστε ένα καρυδάκι #12. Χρησιμοποιήστε μια κασάνια.
