Πώς να αλλάξετε
δισκόπλακες εμπρός σε
FIAT Bravo II Van (198) -
Οδηγίες αντικατάστασης

**ΑΝΤΙΚΑΤΑΣΤΑΣΗ: ΔΙΣΚΟΠΛΑΚΕΣ - ΦΙΑΤ BRAVO II
VAN (198). ΛΙΣΤΑ ΤΩΝ ΕΡΓΑΛΕΙΩΝ ΠΟΥ ΘΑ
ΧΡΕΙΑΣΤΕΙΤΕ:**

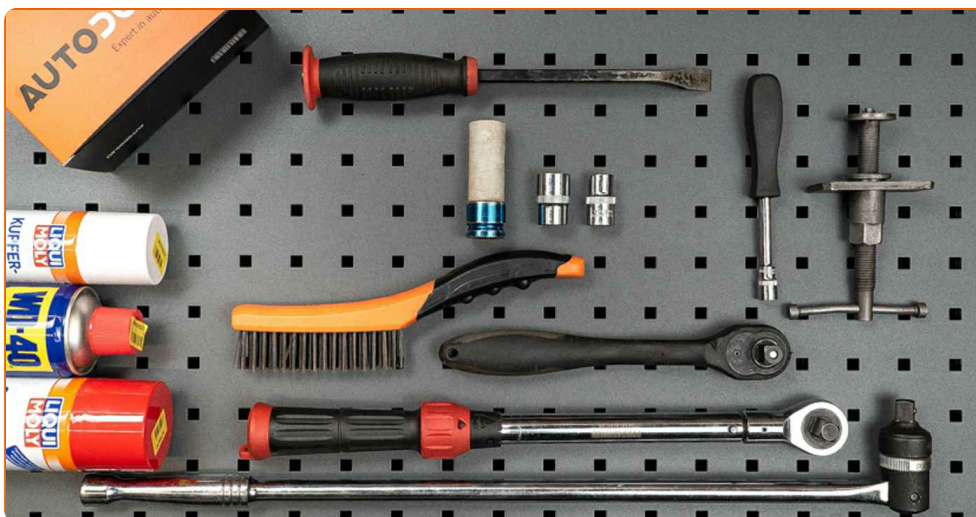
- Συρματόβουρτσα
- Σπρέι WD-40
- Καθαριστικό φρένων
- Υγρό χαλκού
- Καρυδάκι # 12
- Καρυδάκι # 13
- Καρυδάκι # 19
- Κρουστικό καρυδάκι για μπουλονόκλειδο #17
- Σετ περιστροφής και πίεσης εμβόλων φρένων
- Κλειδί Καστάνιας
- Δυναμόκλειδο
- Μανέλα κολαούζου
- Λοστός
- Σφήνα τροχού

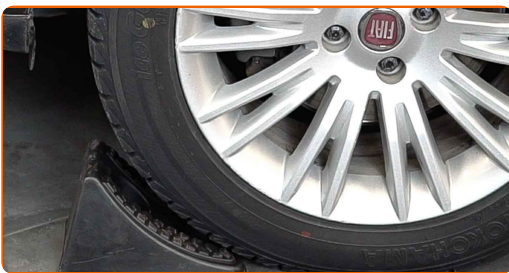
2 Ασφαλίστε τους τροχούς με τάκους.

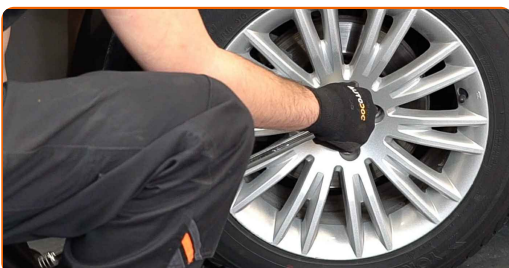
3 Ξεσφίξτε τα μπουλόνια στερέωσης του τροχού. Χρησιμοποιήστε κρουστικό καρυδάκι για μπουλονόκλειδο No #17.

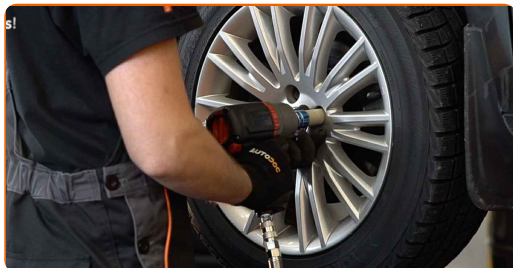
5 Ξεσφίξτε τα μπουλόνια του τροχού.

- Για να αποφύγετε τυχόν τραυματισμούς, κρατήστε τον τροχό όσο θα ξεβιδώνετε τα μπουλόνια.

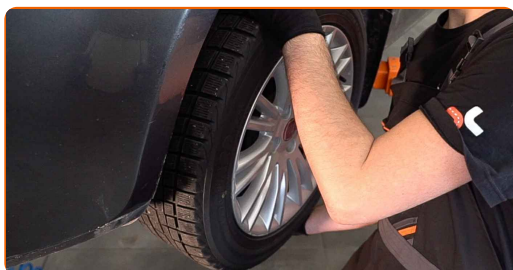
6 Αφαιρέστε τον τροχό.

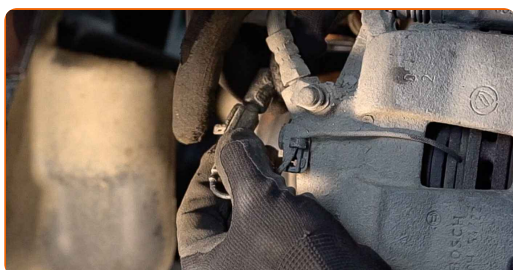
7 Αποσυνδέστε το βύσμα του αισθητήρα φθοράς των τακακιών των φρένων.

- Κάποια αυτοκίνητα δεν διαθέτουν αισθητήρα φθοράς των τακακιών των φρένων.

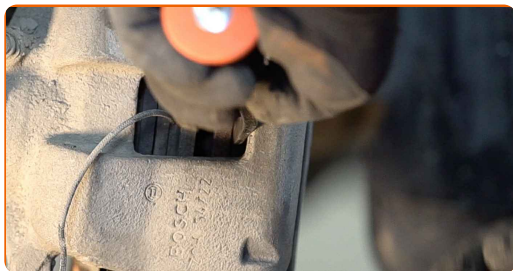
8

Ξεχωρίστε τα τακάκια των φρένων. Χρησιμοποιήστε ένα λοστό.

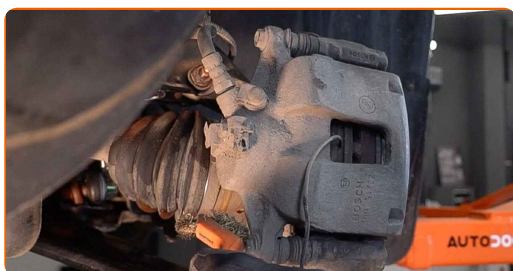
9

Καθαρίστε τα στοιχεία στερέωσης της δαγκάνας των φρένων. Χρησιμοποιήστε μια συρματόβουρτσα. Χρησιμοποιήστε σπρέι WD-40.

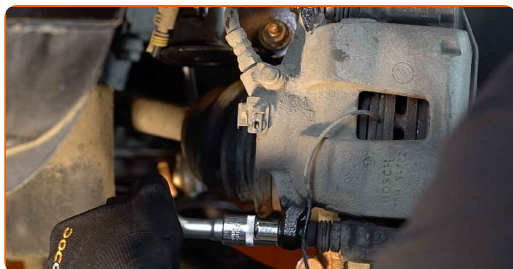
10

Ξεβιδώστε τον σφιγκτήρα της δαγκάνας των φρένων. Χρησιμοποιήστε ένα καρυδάκι #13. Χρησιμοποιήστε μια καστίνα.

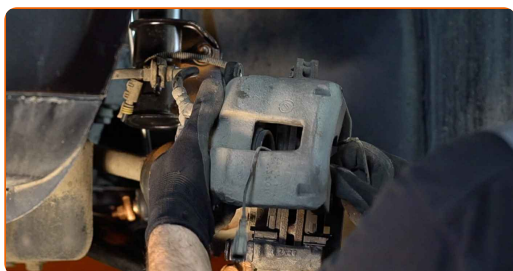
11

Αφαιρέστε τη δαγκάνα του φρένου.

- Δέστε τη δαγκάνα στην ανάρτηση ή στο αμάξωμα, με ένα σύρμα χωρίς να αποσυνδέσετε το μαρκούτσι, για να αποτρέψετε την αποσυμπίεση του συστήματος πέδησης.
- Βεβαιωθείτε ότι η δαγκάνα του φρένου, δεν κρέμεται από το μαρκούτσι του φρένου.
- Μην πατάτε το πετάλι του φρένου αφού αφαιρεθεί η δαγκάνα των φρένων, γιατί μπορεί ως αποτέλεσμα, να φύγει το έμβολο από τη δαγκάνα, να διαρρεύσουν τα υγρά των φρένων και να αποσυμπιεστεί το σύστημα πέδησης.

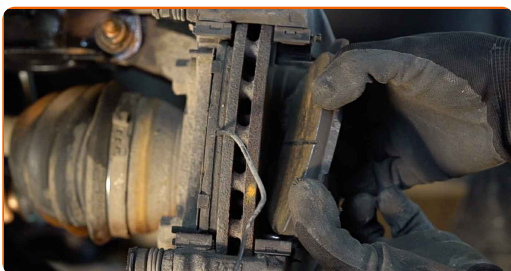
12

Αφαιρέστε τα τακάκια των φρένων. Χρησιμοποιήστε ένα λοστό.

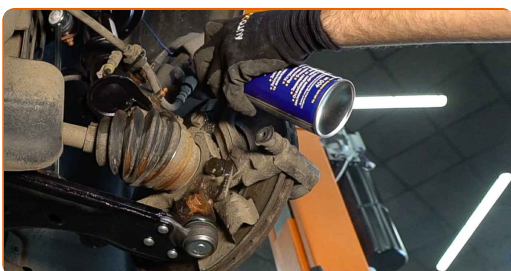
13

Καθαρίστε τα στοιχεία στερέωσης της βάσης της δαγκάνας των φρένων. Χρησιμοποιήστε μια συρματόβουρτσα. Χρησιμοποιήστε σπρέι WD-40.

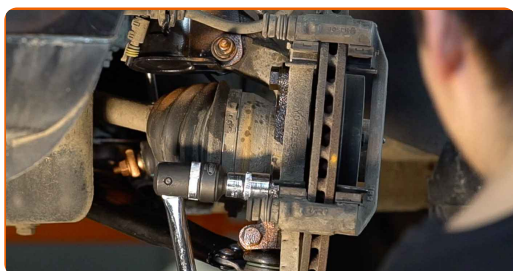
- 14** Ξεβιδώστε τις βίδες της βάσης της δαγκάνας. Χρησιμοποιήστε ένα καρυδάκι #19. Χρησιμοποιήστε μια καστάνια. Χρησιμοποιήστε μια μανέλα κολαούζου.

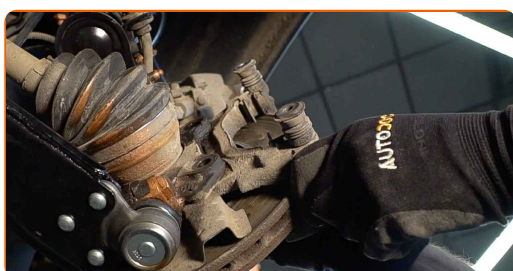
- 15** Αφαιρέστε τη βάση της δαγκάνας.

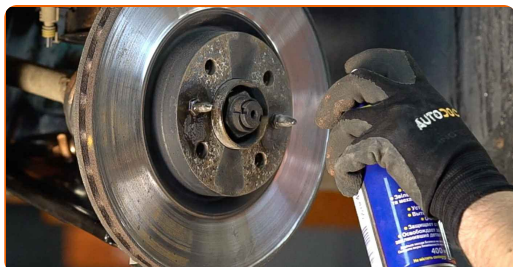
- 16** Καθαρίστε τα στοιχεία στερέωσης του δίσκου των φρένων. Χρησιμοποιήστε μια συρματόβουρτσα. Χρησιμοποιήστε σπρέι WD-40.

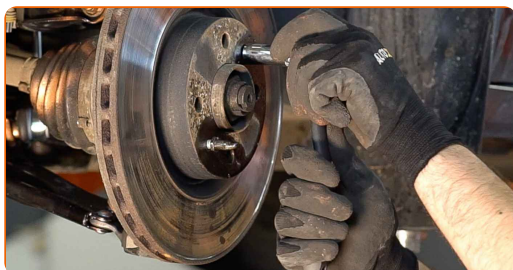
- 17** Ξεβιδώστε τις βίδες του δίσκου των φρένων. Χρησιμοποιήστε ένα καρυδάκι #12. Χρησιμοποιήστε μια καστάνια.

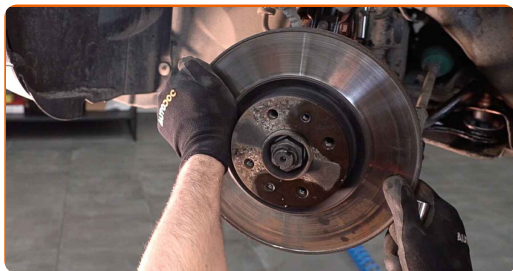
18 Αφαιρέστε το δίσκο του φρένου.

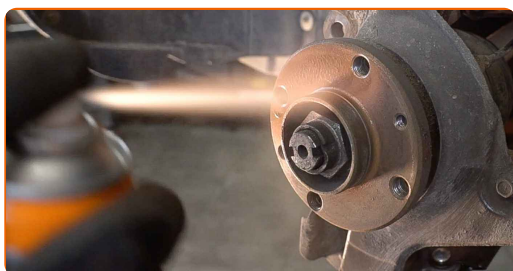
19 Καθαρίστε την πλήμνη. Χρησιμοποιήστε μια συρματόβουρτσα. Καθαρίστε το σημείο επαφής. Χρησιμοποιήστε γράσο χαλκού.

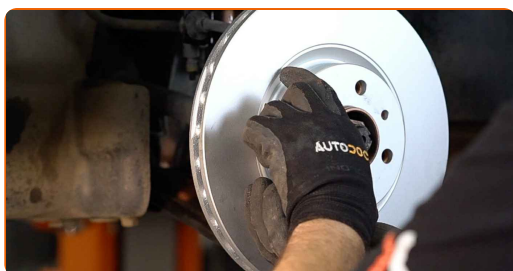
20 Εγκαταστήστε το δίσκο του φρένου.

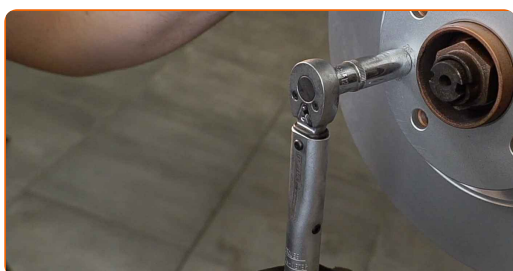
21 Σφίξτε τις βίδες του δίσκου των φρένων. Χρησιμοποιήστε ένα καρυδάκι #12. Χρησιμοποιήστε ένα δυναμόκλειδο. Σφίξτε τη με ροπή 10 Nm.

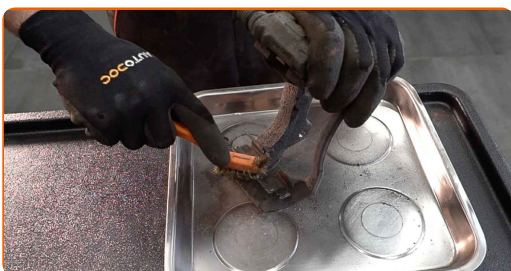
- 22** Καθαρίστε τη βάση της δαγκάνας των φρένων από τη βρωμιά και τη σκόνη. Χρησιμοποιήστε μια συρματόβουρτσα. Χρησιμοποιήστε καθαριστικό φρένων.

- Αντικατάσταση: δισκόπλακες - FIAT Bravo II Van (198). Αφου ψεκάσετε με το σπρέι, περιμένετε λίγα λεπτά.

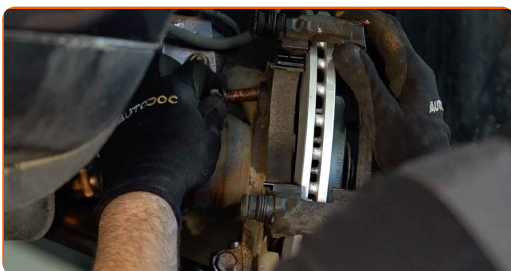
- 23** Τοποθετήστε τη βάση στήριξης της δαγκάνας των φρένων.

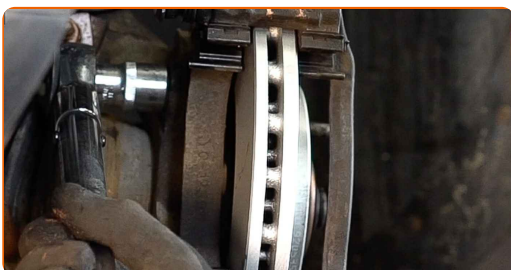
- 24** Σφίξτε τη βάση της δαγκάνας των φρένων. Χρησιμοποιήστε ένα καρυδάκι #19. Χρησιμοποιήστε ένα δυναμόκλειδο. Σφίξτε τη με ροπή 110 Nm.

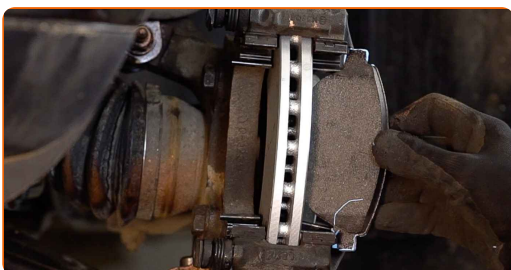
- 25** Τοποθετήστε τα τακάκια των φρένων.

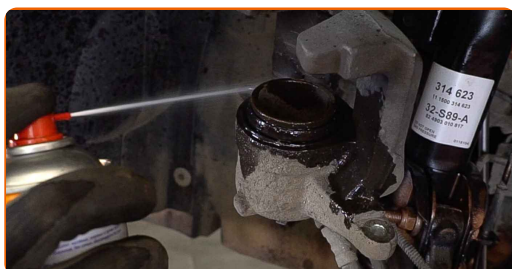
26

Περάστε από επεξεργασία το έμβολο της δαγκάνας του φρένου. Χρησιμοποιήστε καθαριστικό φρένων.

- Περιμένετε μερικά λεπτά, αφού περάσετε το σπρέι.

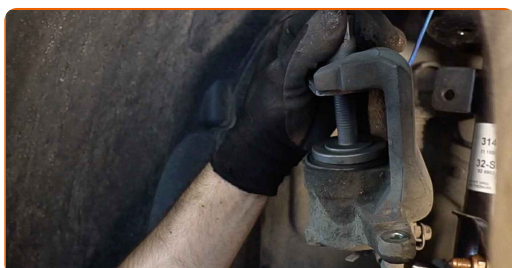
27

Πιέστε προς τα μέσα το έμβολο της δαγκάνας των φρένων. Χρησιμοποιήστε το σετ περιστροφής και πίεσης εμβόλων φρένων.

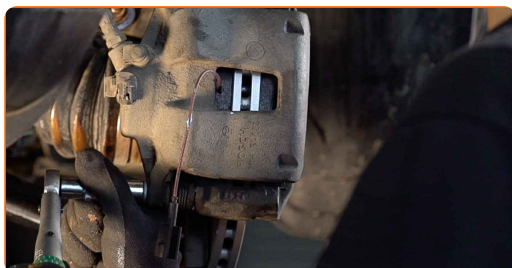
28

Τοποθετήστε τη δαγκάνα του φρένου και σφίξτε τη. Χρησιμοποιήστε ένα καρυδάκι #13. Χρησιμοποιήστε ένα δυναμόκλειδο. Σφίξτε τη με ροπή 30 Nm.

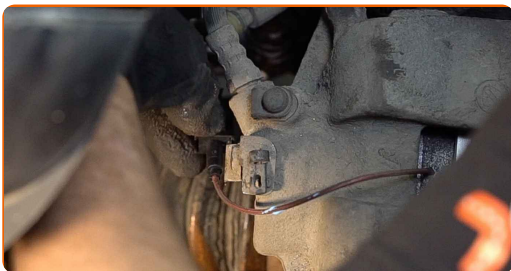
29

Συνδέστε το βύσμα του αισθητήρα φθοράς των τακακιών των φρένων.

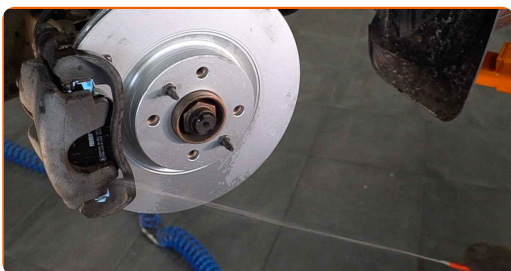
30

Καθαρίστε την επιφάνεια του δίσκου των φρένων. Χρησιμοποιήστε καθαριστικό φρένων.

- Αντικατάσταση: δισκόπλακες - FIAT Bravo II Van (198). Αφου ψεκάσετε με το σπρέι, περιμένετε λίγα λεπτά.

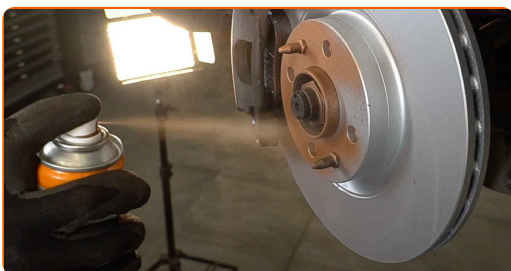
31

Επεξεργαστείτε την επιφάνεια που ακουμπά ο δίσκος του φρένου στη ζάντα του τροχού. Χρησιμοποιήστε γράσο χαλκού.

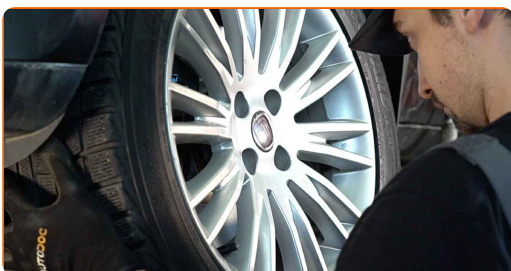
32

Τοποθετήστε τον τροχό.

- Για να αποφύγετε τυχόν τραυματισμούς, συγκρατήστε τον τροχό όταν σφίγγετε τα μπουλόνια του.

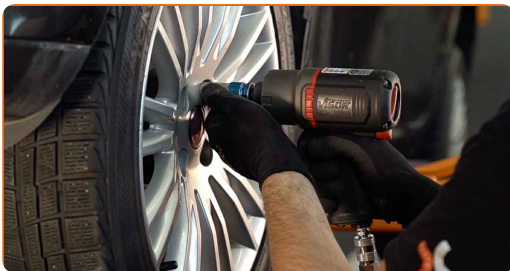
33 Βιδώστε τα μπουλόνια του τροχού. Χρησιμοποιήστε κρουστικό καρυδάκι για μπουλονόκλειδο Νο #17.

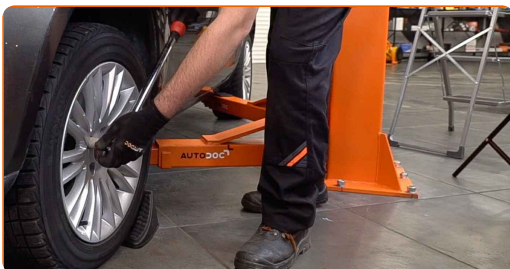
34 Χαμηλώστε το αυτοκίνητο και χρησιμοποιήστε σταυρό, προκειμένου να σφίξετε τα μπουλόνια των τροχών. Χρησιμοποιήστε ένα δυναμόκλειδο. Σφίξτε τη με ροπή 120 Nm.

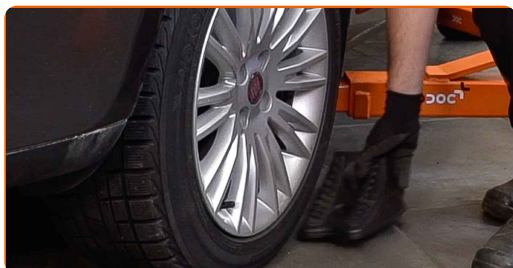
36

Αφαιρέστε τους γρόλους και τους τάκους.
