Πώς να αλλάξετε
ρουλεμάν τροχού πίσω σε
OPEL Astra G CC (T98) -
Οδηγίες αντικατάστασης

**ΑΝΤΙΚΑΤΑΣΤΑΣΗ: ΡΟΥΛΕΜΑΝ ΤΡΟΧΟΥ - OPEL
ASTRA G CC (T98). ΕΡΓΑΛΕΙΑ ΠΟΥ ΊΣΩΣ
ΧΡΕΙΑΣΤΕΙΤΕ:**

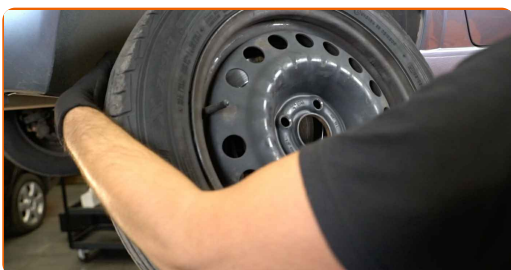
5

Αφαιρέστε τον τροχό.

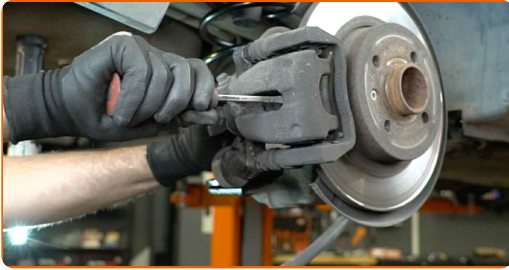
9

Ξεχωρίστε τα τακάκια των φρένων. Χρησιμοποιήστε ένα λοστό.

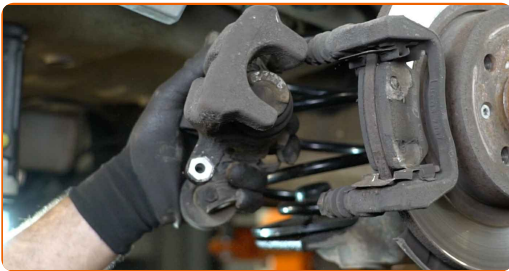
10

Αφαιρέστε τη δαγκάνα του φρένου.

- Δέστε τη δαγκάνα στην ανάρτηση ή στο αμάξωμα, με ένα σύρμα χωρίς να αποσυνδέσετε το μαρκούτσι, για να αποτρέψετε την αποσυμπίεση του συστήματος πέδησης.
- Βεβαιωθείτε ότι η δαγκάνα του φρένου, δεν κρέμεται από το μαρκούτσι του φρένου.
- Μην πατάτε το πετάλι του φρένου αφού αφαιρεθεί η δαγκάνα των φρένων, γιατί μπορεί ως αποτέλεσμα, να φύγει το έμβολο από τη δαγκάνα, να διαρρεύσουν τα υγρά των φρένων και να αποσυμπιεστεί το σύστημα πέδησης.
- Ελέγξτε τη βάση της δαγκάνας των φρένων, τους πείρους οδηγούς της δαγκάνας των φρένων και τις φούσκες της. Καθαρίστε τα και αν χρειάζεται, αντικαταστήστε τα.

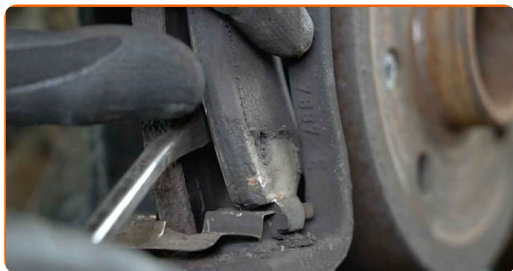
11 Αφαιρέστε τα τακάκια των φρένων. Χρησιμοποιήστε ένα λοστό.

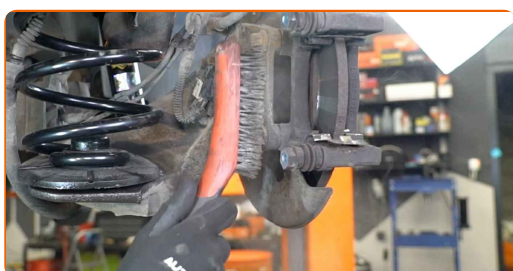
12 Καθαρίστε τα στοιχεία στερέωσης της βάσης της δαγκάνας των φρένων. Χρησιμοποιήστε μια συρματόβουρτσα. Χρησιμοποιήστε καθαριστικό φρένων.

- Αντικατάσταση: ρουλεμάν τροχού - OPEL Astra G CC (T98). Αφου ψεκάσετε με το σπρέι, περιμένετε λίγα λεπτά.

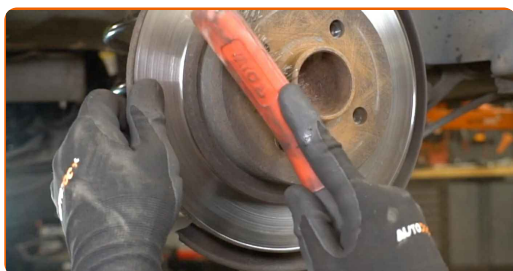
- 15** Καθαρίστε τα στοιχεία στερέωσης του δίσκου των φρένων. Χρησιμοποιήστε μια συρματοβούρτσα. Χρησιμοποιήστε σπρέι WD-40.

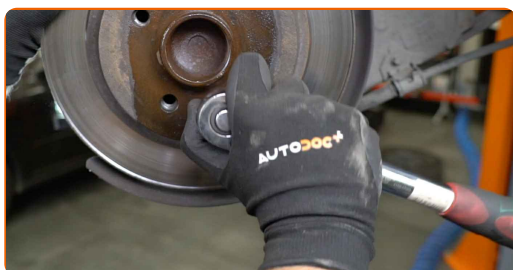
- 16** Ξεβιδώστε τις βίδες του δίσκου των φρένων. Χρησιμοποιήστε ένα Τορξ T30. Χρησιμοποιήστε μια καστίνα.

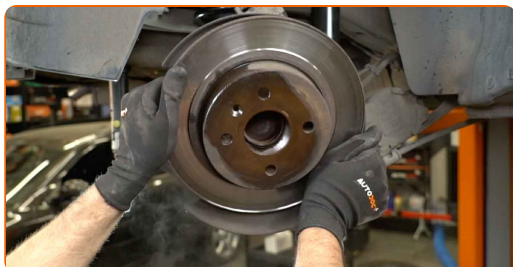
- 17** Αφαιρέστε το δίσκο του φρένου. Χρησιμοποιήστε ένα σφυρί.

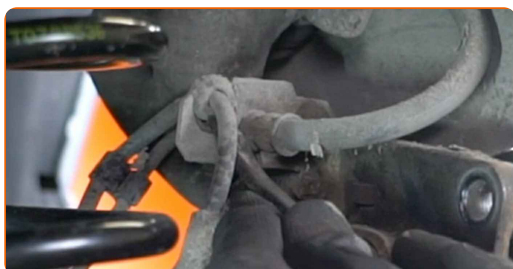
- 18** Αποσυνδέστε την καλωδίωση του αισθητήρα του ABS.

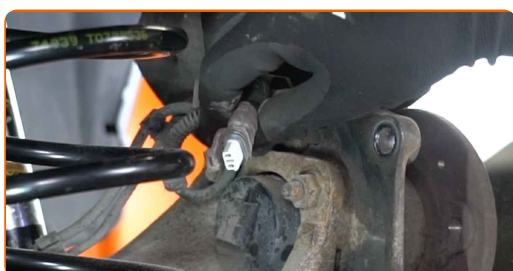
- 19** Αφαιρέστε τον ακροδέκτη του αισθητήρα ABS. Χρησιμοποιήστε ένα λοστό.

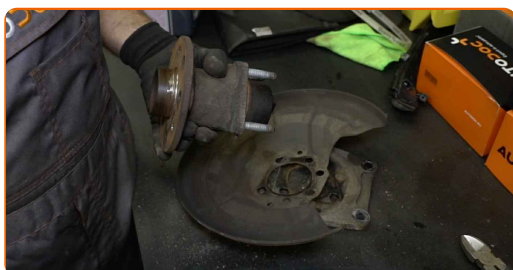
26

Αποσυνδέστε το ρουλεμάν μουαγιέ από την πλάκα προστασίας δίσκου φρένων. Χρησιμοποιήστε ένα σφυρί.

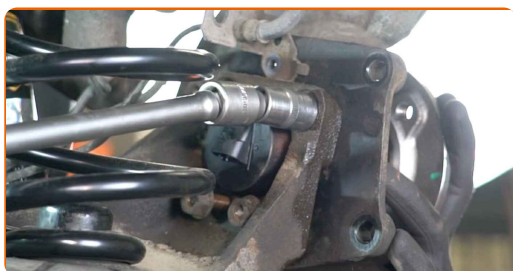
- 30** Βιδώστε τα παξιμάδια του ρουλεμάν μουαγιέ. Χρησιμοποιήστε ένα καρυδάκι #16. Χρησιμοποιήστε μια κασάνια.

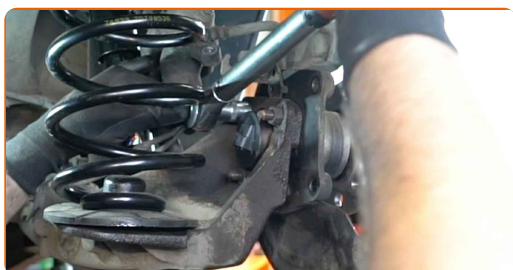
- 31** Σφίξτε τα παξιμάδια του ρουλεμάν μουαγιέ. Χρησιμοποιήστε ένα καρυδάκι #16. Χρησιμοποιήστε ένα δυναμόκλειδο. Σφίξτε τη με ροπή 50 Nm.+45°

- Προσοχή! Βεβαιωθείτε ότι χρησιμοποιείτε καινούρια στοιχεία στερέωσης.

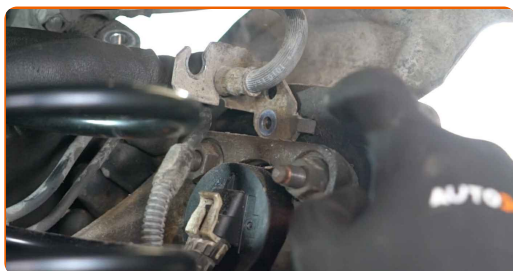
34 Τοποθετήστε τον βραχίονα στήριξης της καλωδίωσης του ABS.

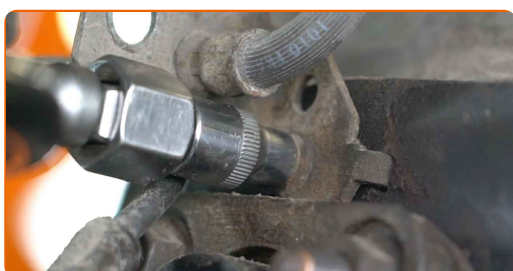
35 Σφίξτε το στοιχείο στερέωσης του βραχίονα καλωδίωσης του ABS. Χρησιμοποιήστε ένα καρυδάκι #E8. Χρησιμοποιήστε ένα δυναμόκλειδο. Σφίξτε τη με ροπή 7 Nm.

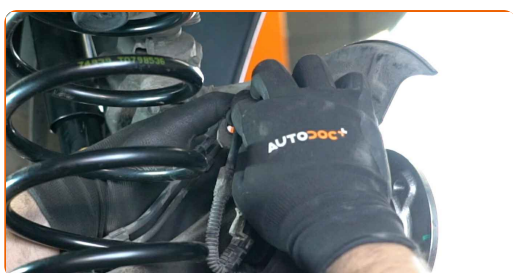
36 Συνδέστε την καλωδίωση του αισθητήρα του ABS.

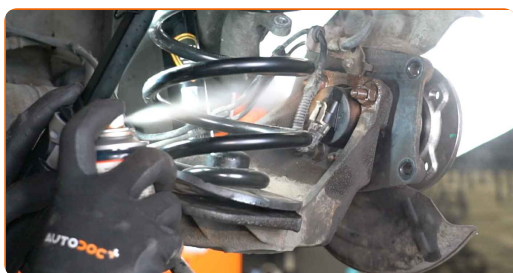
37 Εφαρμόστε τους συνδέσμους του ρουλεμάν πλήμνης. Χρησιμοποιήστε γράσο χαλκού.

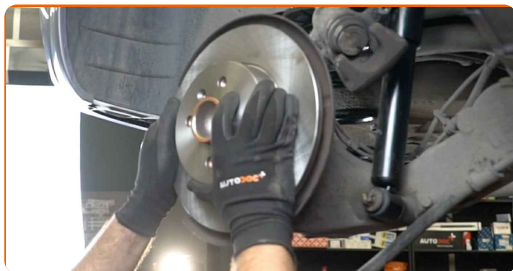
39 Εγκαταστήστε το δίσκο του φρένου.

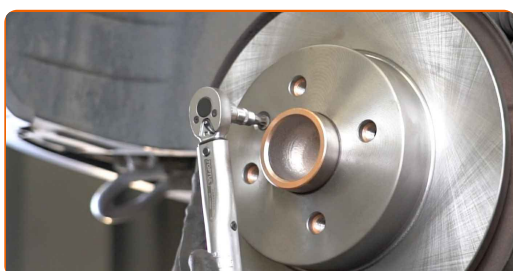
40 Σφίξτε τις βίδες του δίσκου των φρένων. Χρησιμοποιήστε ένα Τορξ T30. Χρησιμοποιήστε ένα δυναμόκλειδο. Σφίξτε τη με ροπή 8 Nm.

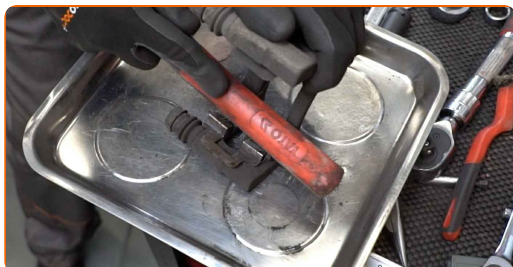
41 Καθαρίστε τη βάση της δαγκάνας των φρένων από τη βρωμιά και τη σκόνη. Χρησιμοποιήστε μια συρματόβουρτσα. Χρησιμοποιήστε καθαριστικό φρένων.

- Περιμένετε μερικά λεπτά, αφού περάσετε το σπρέι.

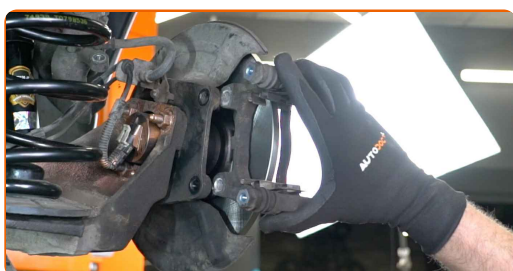
42 Τοποθετήστε τη βάση στήριξης της δαγκάνας των φρένων.

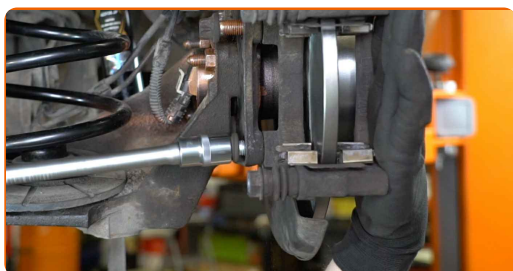
- 43** Σφίξτε τη βάση της δαγκάνας των φρένων. Χρησιμοποιήστε ένα καρυδάκι #E20. Χρησιμοποιήστε ένα δυναμόκλειδο. Σφίξτε τη με ροπή 100 Nm.

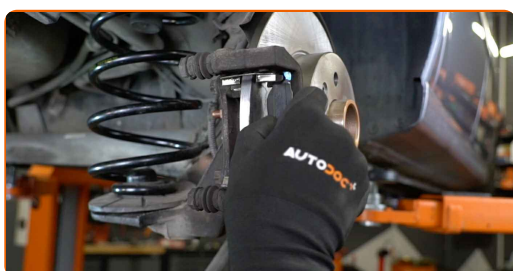
- 44** Τοποθετήστε τα τακάκια των φρένων.

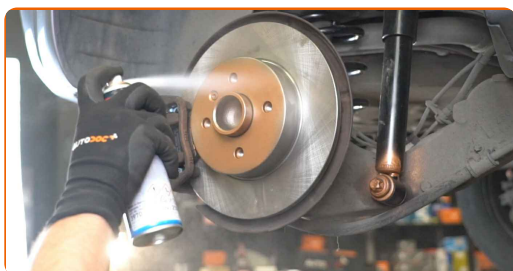
47

Επεξεργαστείτε την επιφάνεια που ακουμπά ο δίσκος του φρένου στη ζάντα του τροχού. Χρησιμοποιήστε γράσο χαλκού.

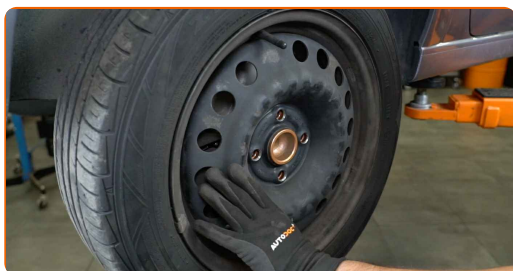
49

Τοποθετήστε τον τροχό.

- Προειδοποίηση! Για να αποφύγετε τραυματισμούς, κρατήστε τον τροχό ενώ βιδώνετε τα μπουλόνια στερέωσης στο αυτοκίνητο. OPEL Astra G CC (T98)

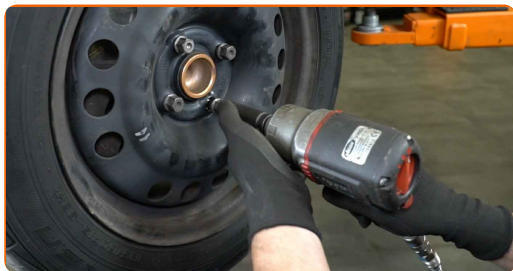
50 Βιδώστε τα μπουλόνια του τροχού. Χρησιμοποιήστε κρουστικό καρυδάκι για μπουλονόκλειδο No #17.
