Πώς να αλλάξετε λυχνία  
προβολέα σε **OPEL Astra  
G Sedan (T98)** - Οδηγίες  
αντικατάστασης

ΑΝΤΙΚΑΤΑΣΤΑΣΗ: ΛΥΧΝΙΑ ΠΡΟΒΟΛΕΑ - OPEL ASTRA  
G SEDAN (T98). ΕΡΓΑΛΕΙΑ ΠΟΥ ΧΡΕΙΑΖΕΣΤΕ:

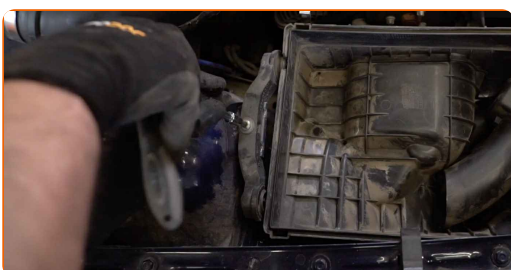
- 9 Ξεβιδώστε τις βίδες του κουτιού του φίλτρου. Χρησιμοποιήστε ένα Τορξ T30. Χρησιμοποιήστε μια καστίανια.

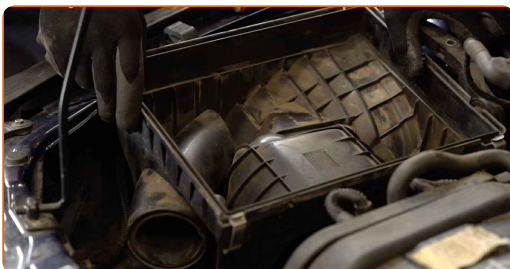
17

Ξανατοποθετήστε το κουτί του φίλτρου.

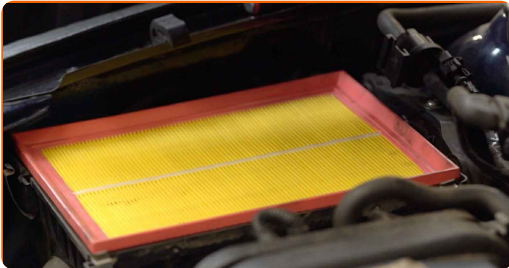
- 19 Τοποθετήστε το φυσίγγιο του φίλτρου μέσα στο περίβλημα του φίλτρου. Σιγουρευτείτε ότι η άκρη του φίλτρου ταιριάζει σφικτά στο περίβλημα.

- Αντικατάσταση: λυχνία προβολέα - OPEL Astra G Sedan (T98). Σιγουρευτείτε ότι τοποθετείτε σωστά το στοιχείο φιλτραρίσματος. Αποφύγετε την κακή ευθυγράμμιση.
- Κατά την τοποθέτηση, σιγουρευτείτε ότι θα αποτρέψτε τη διείσδυση σκόνης και βρωμιάς μέσα στο περίβλημα του φίλτρου αέρα.

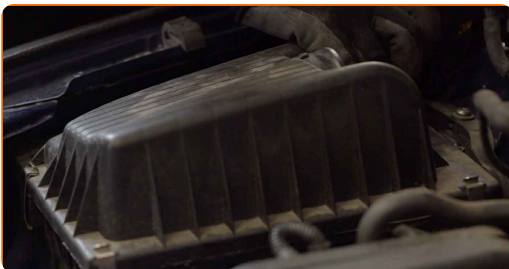
- 20 Επανατοποθετήστε το καπάκι του φίλτρου αέρα. Σφίξτε το.

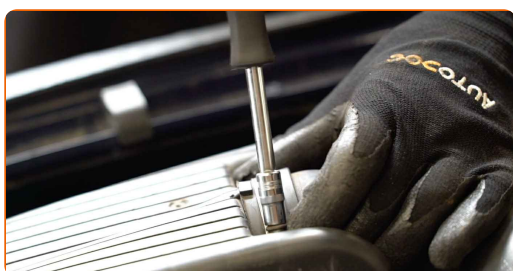
- 24** Σφίξτε το κολάρο του σωλήνα εισαγωγής αέρα. Χρησιμοποιήστε ένα καρυδάκι #7. Χρησιμοποιήστε μια καστίνα.
