Πώς να αλλάξετε  
ιμάντας poly-V σε **SEAT**  
**Altea XL (5P5, 5P8)** -  
Οδηγίες αντικατάστασης

ΑΝΤΙΚΑΤΑΣΤΑΣΗ: ΙΜΑΝΤΑΣ POLY-V - SEAT ALTEA XL  
(5P5, 5P8). ΕΡΓΑΛΕΙΑ ΠΟΥ ΊΣΩΣ ΧΡΕΙΑΣΤΕΪΤΕ:

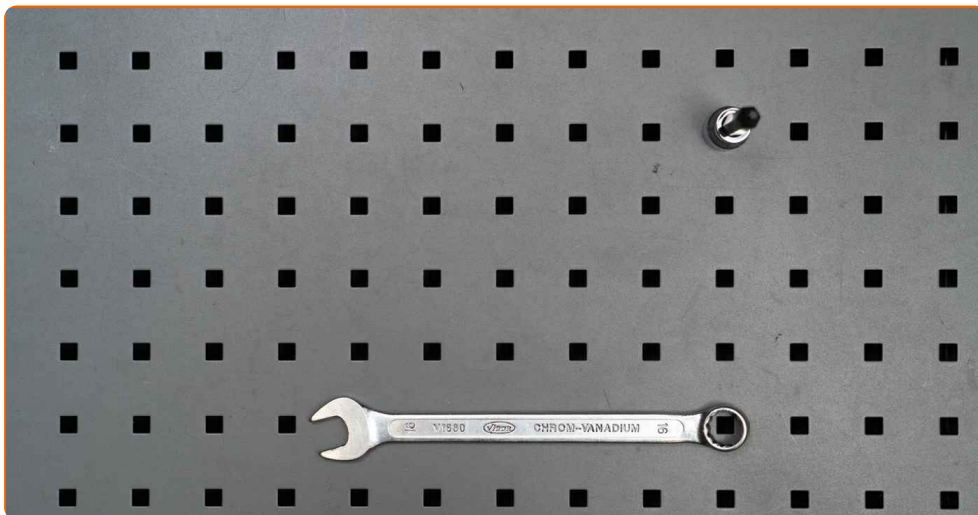
- Γερμανοπολύγωνο Κλειδί #16
- Καλυμμα φτερού
- Καρυδάκι τορξ T25

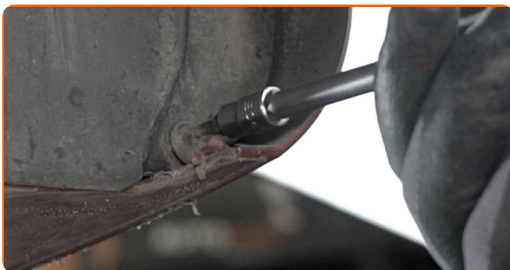
- 1** Ανοίξτε το καπό.
- 2** Χρησιμοποιήστε ένα κάλυμμα προστασίας φτερού, για να μην προκαλέσετε ζημιές στη βαφή και τα πλαστικά τμήματα του αυτοκινήτου.
- 3** Σηκώστε το αυτοκίνητο με ένα γρύλο ή βάλτε το επάνω από ένα λάκκο συνεργείου.
- 4** Ξεβιδώστε και αφαιρέστε τα στοιχεία στερέωσης του καλύμματος του θόλου του τροχού. Χρησιμοποιήστε ένα Τορξ T25.

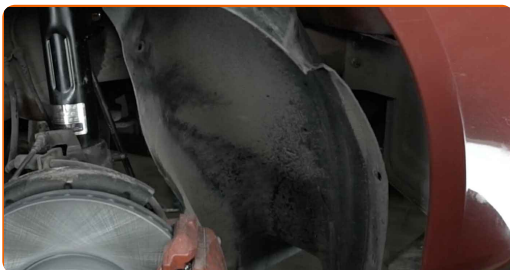
- 5** Αφαιρέστε το κάλυμμα του θόλου του τροχού.

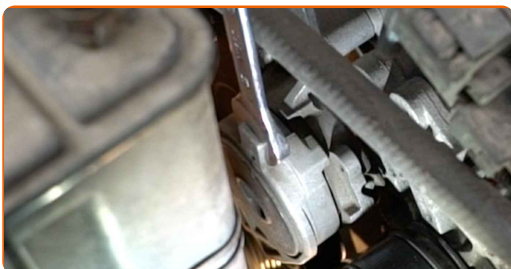
- 6** Κάντε στο πλάι την τροχαλία του τεντωτήρα του ιμάντα poly-V. Χρησιμοποιήστε ένα γερμανοπολύγωνο #16.

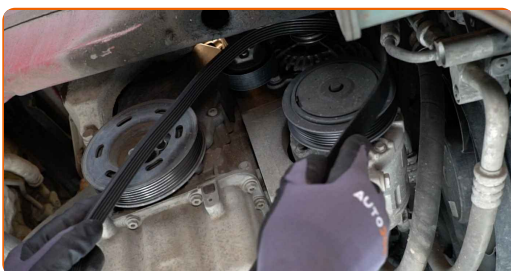
- 7** Κάντε στο πλάι την τροχαλία του τεντωτήρα του ιμάντα poly-V.

- Ελέγξτε την κατάσταση της τροχαλίας του τεντωτήρα και της αδρανούς τροχαλίας. Αντικαταστήστε τες αν είναι απαραίτητο.

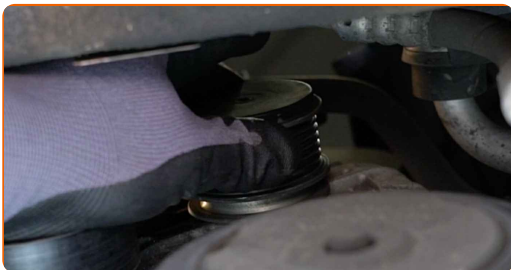
- 8** Επιστρέψτε την τροχαλία του τεντωτήρα στην αρχική της θέση.

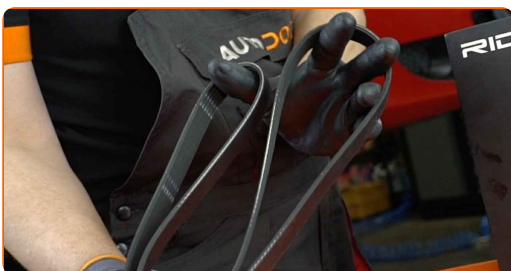
- 9** Τοποθετήστε τον ιμάντα poly-V.

- Διασφαλίστε ότι ο ιμάντας poly-V πατάει σε όλες τις τροχαλίες σφικτά.
- Διασφαλίστε ότι ο ιμάντας V με ραβδώσεις είναι σωστά τεντωμένος.

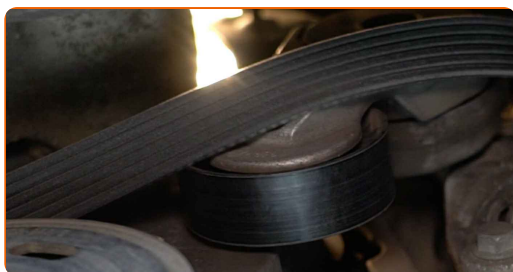
10

Κάντε στο πλάι την τροχαλία του τεντωτήρα του ιμάντα poly-V. Χρησιμοποιήστε ένα γερμανοπολύγωνο #16.

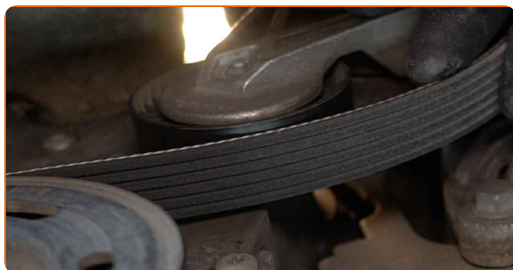
11

Τοποθετήστε τον ιμάντα poly-V στην τροχαλία του τεντωτήρα.

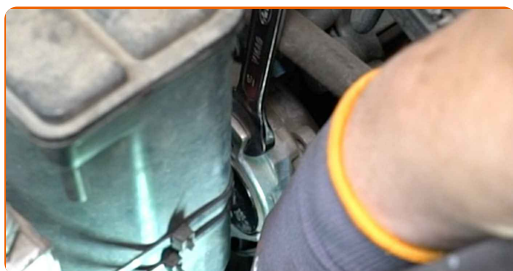
12

Επιστρέψτε την τροχαλία του τεντωτήρα στην αρχική της θέση.

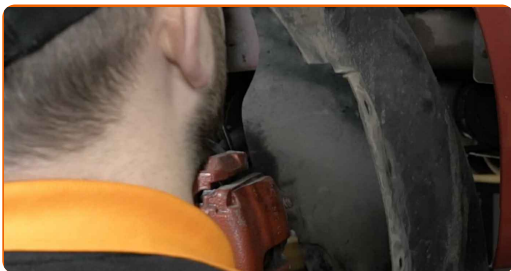
13 Τοποθετήστε την επένδυση του θόλου των τροχών στη θέση της.

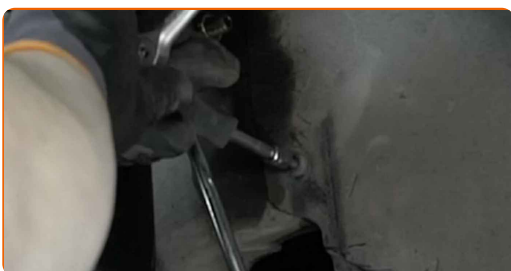
14 Τοποθετήστε και σφίξτε τα στοιχεία στερέωσης του καλύμματος του θόλου του τροχού. Χρησιμοποιήστε ένα Τορξ T25.
