Πώς να αλλάξετε
τακάκια φρένων πίσω σε
SEAT Cordoba I Vario
Van / Combi (6K5) -
Οδηγίες αντικατάστασης

**ΑΝΤΙΚΑΤΑΣΤΑΣΗ: ΤΑΚΑΚΙΑ ΦΡΕΝΩΝ - SEAT
CORDOBA I VARIO VAN / COMBI (6Κ5). ΕΡΓΑΛΕΙΑ ΠΟΥ
ΘΑ ΧΡΕΙΑΣΤΕΙΤΕ:**

ΑΝΤΙΚΑΤΑΣΤΑΣΗ: ΤΑΚΑΚΙΑ ΦΡΕΝΩΝ - SEAT CORDOBA I VARIO VAN / COMBI (6K5). ΑΚΟΛΟΥΘΗΣΤΕ ΤΑ ΠΑΡΑΚΑΤΩ ΒΉΜΑΤΑ:

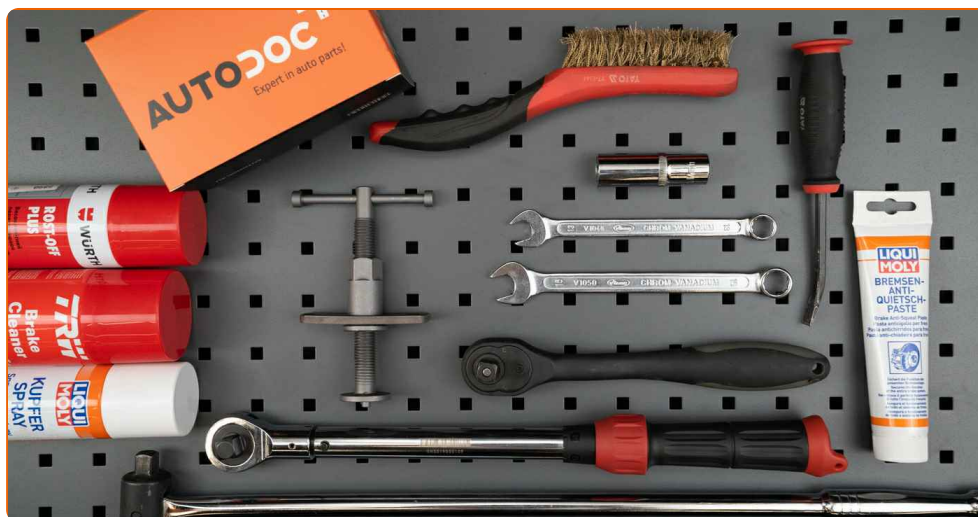
- Συρματόβουρτσα
- Γερμανοπολύγωνο Κλειδί #13
- Γερμανοπολύγωνο Κλειδί #15
- Καρυδάκι # 13
- Δυναμόκλειδο
- Υγρό χαλκού
- Αντιθορυβική πάστα
- Καθαριστικό φρένων
- Κρουστικό καρυδάκι για μπουλονόκλειδο #17
- Σετ περιστροφής και πίεσης εμβόλων φρένων
- Λοστός
- Σφήνα τροχού

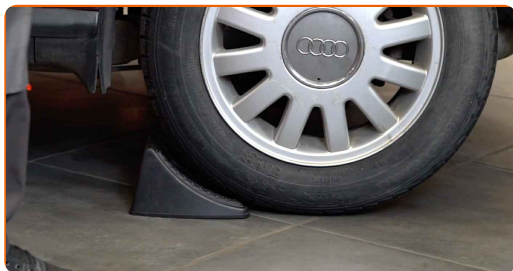
2 Ασφαλίστε τους τροχούς με τάκους.

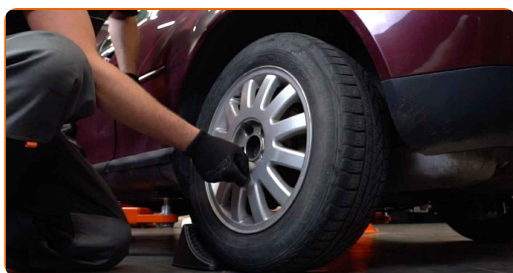
3 Ξεσφίγξτε τα μπουλόνια στερέωσης του τροχού. Χρησιμοποιήστε κρουστικό καρυδάκι για μπουλονόκλειδο No #17.

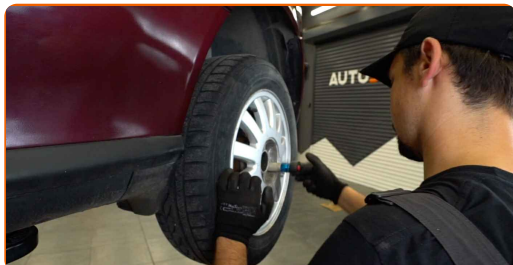
5 Ξεσφίξτε τα μπουλόνια του τροχού.

- Προειδοποίηση! Για να αποφύγετε τραυματισμούς, κρατήστε τον τροχό ενώ ξεβιδώνετε τα μπουλόνια στερέωσης. SEAT Cordoba I Vario Van / Combi (6K5)

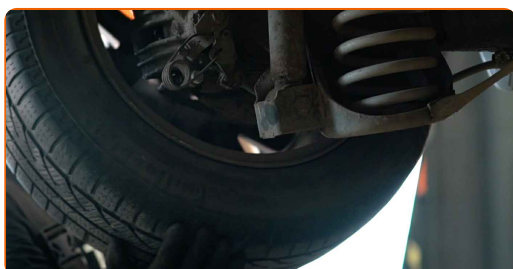
6 Αφαιρέστε τον τροχό.

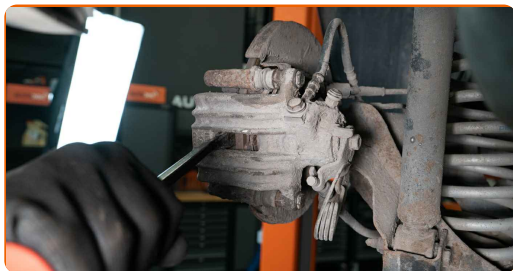
8 Ξεχωρίστε τα τακάκια των φρένων. Χρησιμοποιήστε ένα λοστό.

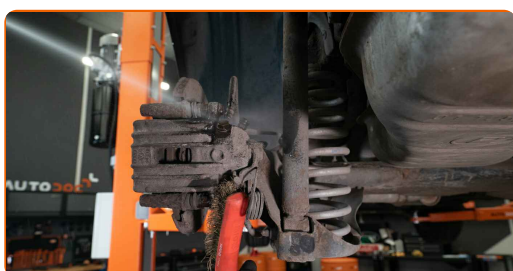
9 Καθαρίστε τα στοιχεία στερέωσης της δαγκάνας των φρένων. Χρησιμοποιήστε μια συρματόβουρτσα. Χρησιμοποιήστε καθαριστικό φρένων.

- Περιμένετε μερικά λεπτά, αφού περάσετε το σπρέι.

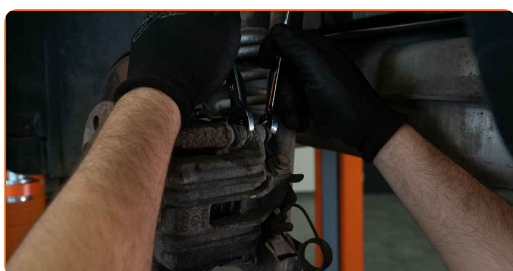
10 Ξεβιδώστε τον σφιγκτήρα της δαγκάνας των φρένων. Χρησιμοποιήστε ένα γερμανοπολύγωνο #13. Χρησιμοποιήστε ένα γερμανοπολύγωνο #15.

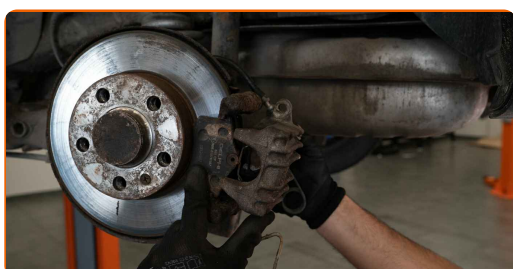
11 Αφαιρέστε τη δαγκάνα του φρένου.

- Δέστε τη δαγκάνα στην ανάρτηση ή στο αμάξωμα, με ένα σύρμα χωρίς να αποσυνδέσετε το μαρκούτσι, για να αποτρέψετε την αποσυμπίεση του συστήματος πέδησης.
- Βεβαιωθείτε ότι η δαγκάνα του φρένου, δεν κρέμεται από το μαρκούτσι του φρένου.
- Μην πατάτε το πετάλι του φρένου αφού αφαιρεθεί η δαγκάνα των φρένων, γιατί μπορεί ως αποτέλεσμα, να φύγει το έμβολο από τη δαγκάνα, να διαρρεύσουν τα υγρά των φρένων και να αποσυμπιεστεί το σύστημα πέδησης.

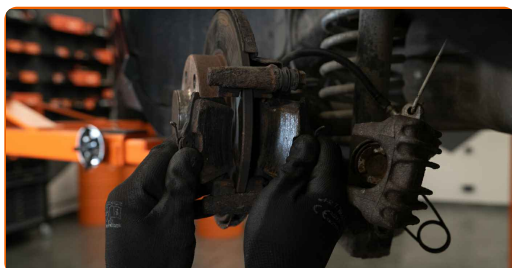
12

Αφαιρέστε τα τακάκια των φρένων.

- Μετρήστε το πάχος του δίσκου του φρένου. Όταν φτάνει στα όρια της φθοράς του, το μέρος αυτό πρέπει να αντικατασταθεί.
- Ελέγξτε τη βάση της δαγκάνας των φρένων, τους πείρους οδηγούς της δαγκάνας των φρένων και τις φούσκες της. Καθαρίστε τα και αν χρειάζεται, αντικαταστήστε τα.

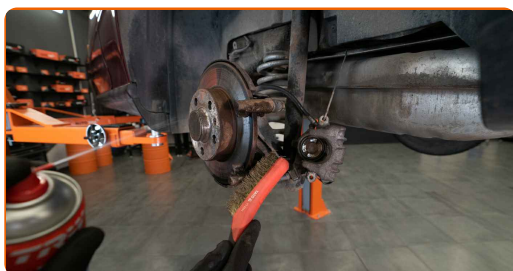
- 13** Καθαρίστε τη βάση της δαγκάνας των φρένων από τη βρωμιά και τη σκόνη. Χρησιμοποιήστε μια συρματόβουρτσα. Χρησιμοποιήστε καθαριστικό φρένων.

- Αντικατάσταση: τακάκια φρένων - SEAT Cordoba I Vario Van / Combi (6K5). Αφου ψεκάσετε με το σπρέι, περιμένετε λίγα λεπτά.

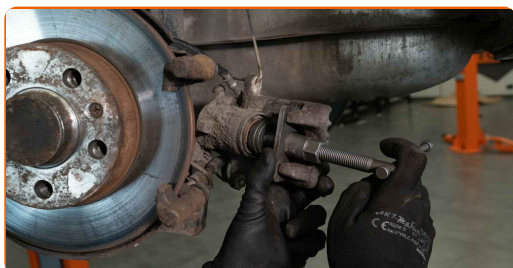
- 14** Πιέστε προς τα μέσα το έμβολο της δαγκάνας των φρένων. Χρησιμοποιήστε το σετ περιστροφής και πίεσης εμβόλων φρένων.

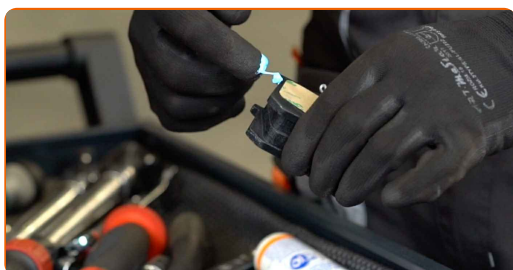
- 15** Επεξεργαστείτε το πίσω μέρος των καινούριων τακακιών των φρένων. Επεξεργαστείτε το σημείο της δαγκάνας των φρένων στο οποίο πατάνε τα τακάκια των φρένων. Χρησιμοποιήστε αντιθορυβική πάστα.

- Βεβαιωθείτε ότι η επιφάνεια του δίσκου είναι καθαρή, πριν από την εγκατάσταση των τακακιών.

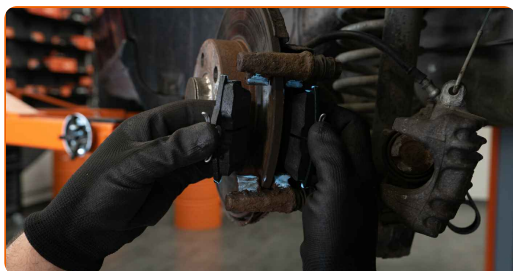
16

Εγκαταστήστε νέα τακάκια φρένων.

- Βεβαιωθείτε ότι τα τακάκια είναι εγκατεστημένα με τα φερμουίτ να κοιτούν στο δίσκο.

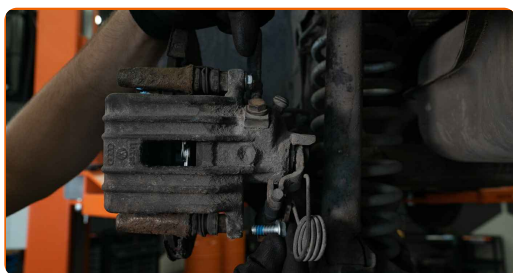
17

Τοποθετήστε τη δαγκάνα του φρένου και σφίξτε τη.

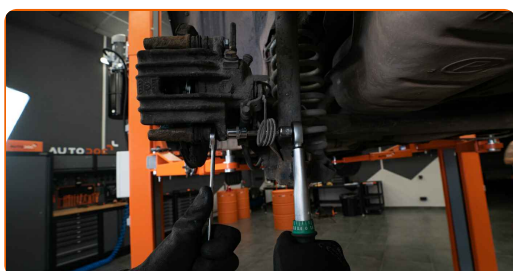
18

Σφίξτε τα στοιχεία στερέωσης της δαγκάνας του φρένου. Χρησιμοποιήστε ένα γερμανοπολύγωνο #15. Χρησιμοποιήστε ένα καρυδάκι #13. Χρησιμοποιήστε ένα δυναμόκλειδο. Σφίξτε τη με ροπή 35 Nm.

- SEAT Cordoba I Vario Van / Combi (6K5) - Χωρίς να εκκινήσετε τον κινητήρα, πατήστε το πεντάλ φρένου αρκετές φορές μέχρι να το αισθανθείτε σταθερό.

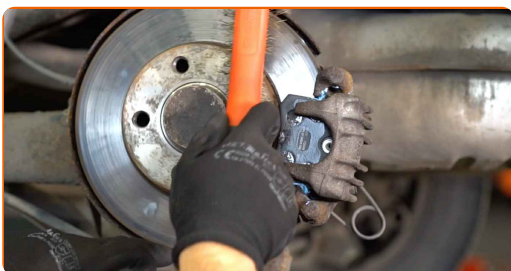
19

Καθαρίστε την επιφάνεια του δίσκου των φρένων. Χρησιμοποιήστε καθαριστικό φρένων.

- Αντικατάσταση: τακάκια φρένων - SEAT Cordoba I Vario Van / Combi (6K5). Αφου ψεκάσετε με το σπρέι, περιμένετε λίγα λεπτά.

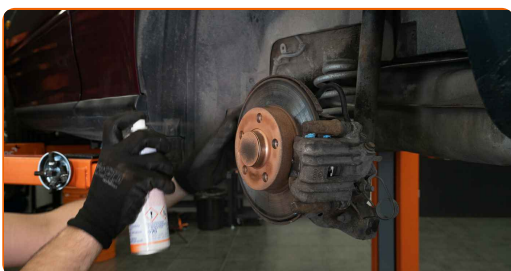
20

Καθαρίστε το σημείο επαφής. Χρησιμοποιήστε γράσο χαλκού.

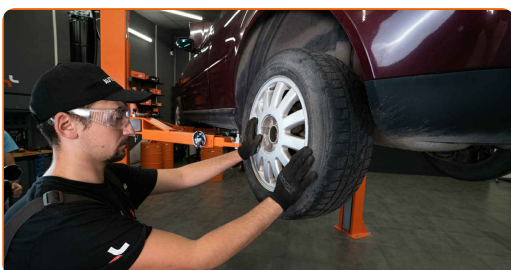
21

Τοποθετήστε τον τροχό.

- Για να αποφύγετε τυχόν τραυματισμούς, συγκρατήστε τον τροχό όταν σφίγγετε τα μπουλόνια του.

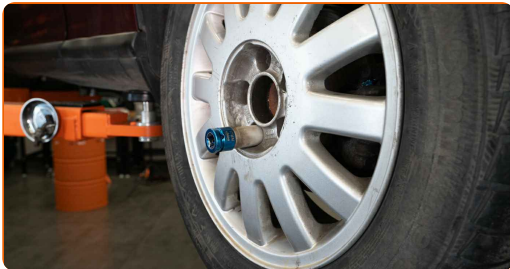
22 Βιδώστε τα μπουλόνια του τροχού. Χρησιμοποιήστε κρουστικό καρυδάκι για μπουλονόκλειδο Νο #17.

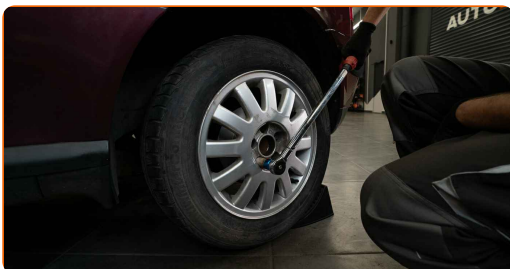
23 Χαμηλώστε το αυτοκίνητο και χρησιμοποιήστε σταυρό, προκειμένου να σφίξετε τα μπουλόνια των τροχών. Χρησιμοποιήστε ένα δυναμόκλειδο. Σφίξτε τη με ροπή 120 Nm.

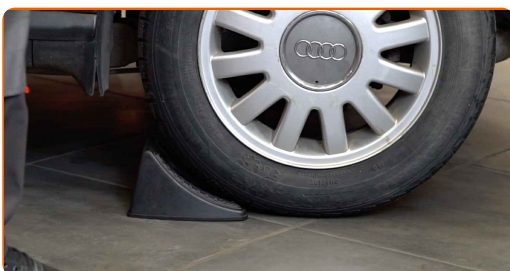
24 Αφαιρέστε τους γρύλους και τους τάκους.

- Σημαντικό! Αντικατάσταση: τακάκια φρένων - SEAT Cordoba I Vario Van / Combi (6K5). Ελέγξτε τη στάθμη του υγρού φρένων στη δεξαμενή και συμπληρώστε το, αν είναι απαραίτητο.
