Πώς να αλλάξετε λυχνία
προβολέα σε **SEAT**
Cordoba Sedan (6K1,
6K2) - Οδηγίες
αντικατάστασης

ΑΝΤΙΚΑΤΑΣΤΑΣΗ: ΛΥΧΝΙΑ ΠΡΟΒΟΛΕΑ - SEAT
CORDOBA SEDAN (6Κ1, 6Κ2). ΕΡΓΑΛΕΙΑ ΠΟΥ ΊΣΩΣ
ΧΡΕΙΑΣΤΕΙΤΕ:

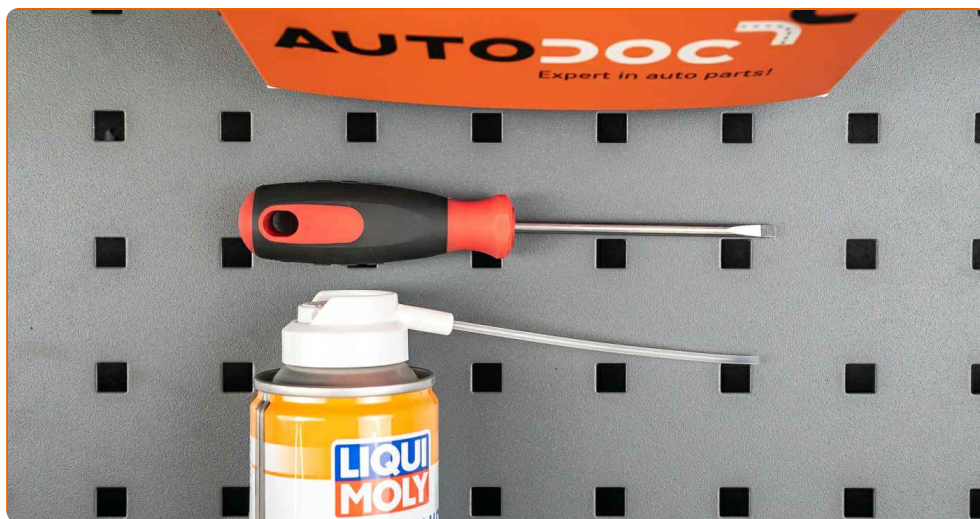
- Σπρέι ηλεκτρικών επαφών
- Ίσιο κατσαβίδι

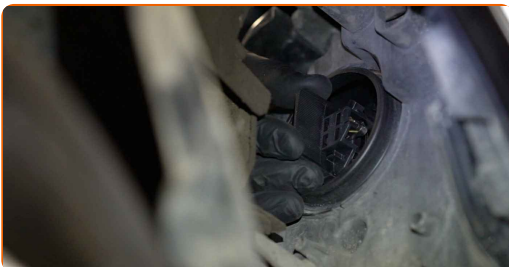
3 Αποσυνδέστε το ντουί του λαμπτήρα, περιστρέφοντάς τον κατά ~30°. Αφαιρέστε το ντουί από τη βάση των προβολέων.

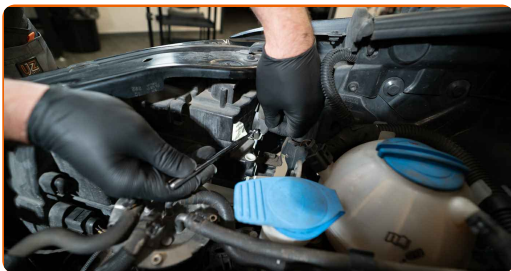
7

Τοποθετήστε και ασφαλίστε το οπίσθιο κάλυμμα των προβολέων.
