Πώς να αλλάξετε
αισθητηρας ABS εμπρός
σε **SEAT Cordoba Vario**
(6K5) - Οδηγίες
αντικατάστασης

ΑΝΤΙΚΑΤΑΣΤΑΣΗ: ΑΙΣΘΗΤΗΡΑΣ ABS - SEAT CORDOBA VARIO (6Κ5). ΕΡΓΑΛΕΙΑ ΠΟΥ ΊΣΩΣ ΧΡΕΙΑΣΤΕΙΤΕ:

ΑΝΤΙΚΑΤΆΣΤΑΣΗ: ΑΙΣΘΗΤΗΡΑΣ ABS - SEAT CORDOBA VARIO (6K5). ΑΚΟΛΟΥΘΉΣΤΕ ΤΑ ΠΑΡΑΚΆΤΩ ΒΉΜΑΤΑ:

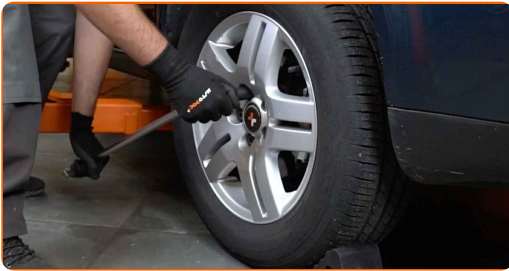
2 Ξεσφίξτε τα μπουλόνια στερέωσης του τροχού. Χρησιμοποιήστε κρουστικό καρυδάκι για μπουλονόκλειδο Νο #17.

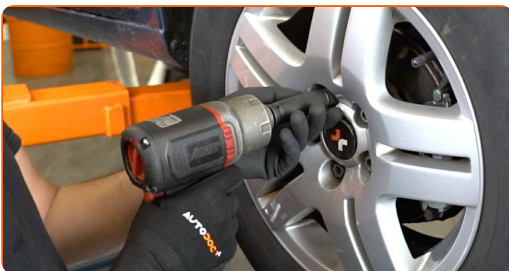
4 Ξεσφίξτε τα μπουλόνια του τροχού.

- Προειδοποίηση! Για να αποφύγετε τραυματισμούς, κρατήστε τον τροχό ενώ ξεβιδώνετε τα μπουλόνια στερέωσης. SEAT Cordoba Vario (6K5)

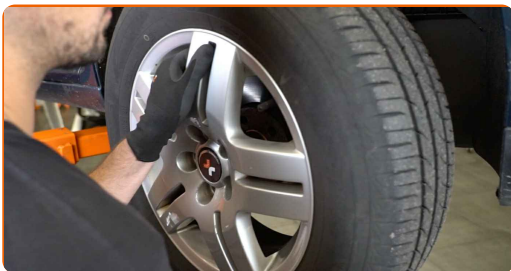
5 Αφαιρέστε τον τροχό.

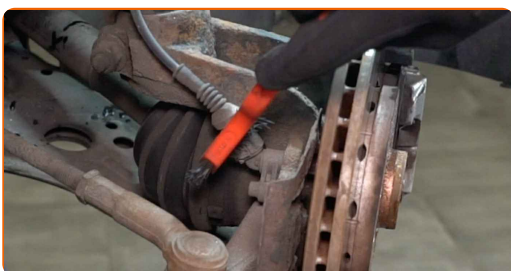
6 Καθαρίστε το μέσο στερέωσης του αισθητήρα ABS. Χρησιμοποιήστε μία συρματόβουρτσα καθαρισμού νάιλον. Χρησιμοποιήστε σπρέι WD-40.

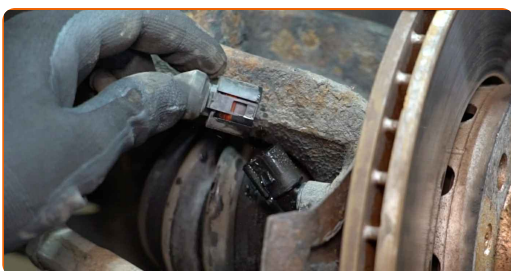
7 Αφαιρέστε τον ακροδέκτη του αισθητήρα ABS. Χρησιμοποιήστε ένα ίσιο κατσαβίδι.

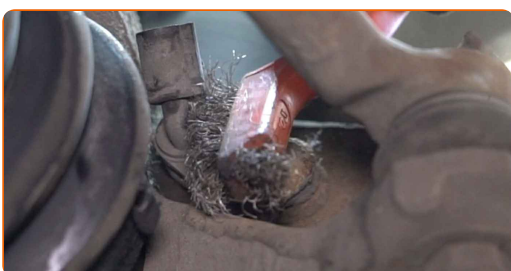
8 Καθαρίστε το μέσο στερέωσης του αισθητήρα ABS. Χρησιμοποιήστε μια συρματόβουρτσα. Χρησιμοποιήστε σπρέι WD-40.

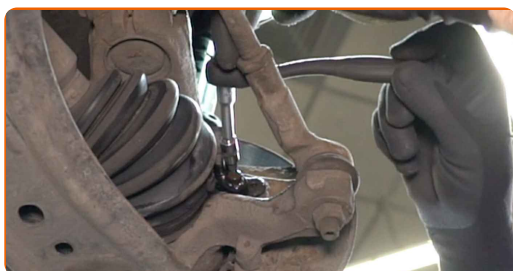
- 9** Ξεβιδώστε το μέσο στερέωσης του αισθητήρα ABS. Χρησιμοποιήστε ένα Άλεν No.H5. Χρησιμοποιήστε μια καστάνια.

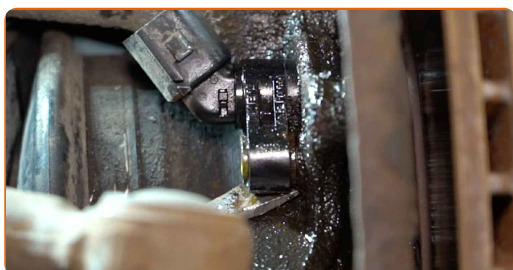
- 10** Αφαιρέστε τις φούσκες κατά της σκόνης από τους πείρους οδηγούς της δαγκάνας του φρένου. Χρησιμοποιήστε ένα λοστό.

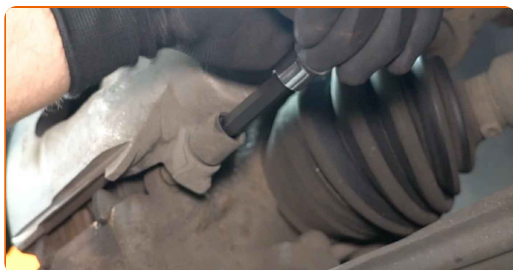
- 11** Ξεβιδώστε τον σφιγκτήρα της δαγκάνας των φρένων. Χρησιμοποιήστε ένα Άλεν No.H7. Χρησιμοποιήστε μια καστάνια. Χρησιμοποιήστε μια μανέλα κολαούζου.

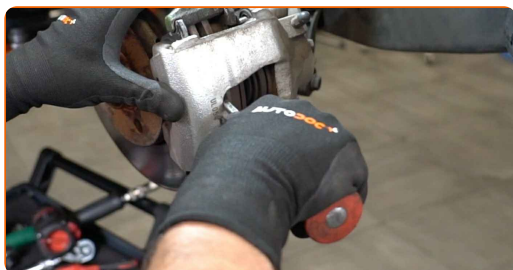
- 12** Ξεχωρίστε τα τακάκια των φρένων. Χρησιμοποιήστε ένα λοστό.

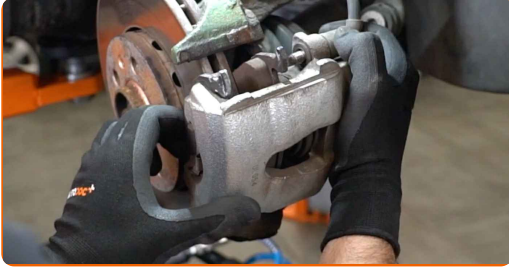
13

Αφαιρέστε τη δαγκάνα του φρένου.

- Δέστε τη δαγκάνα στην ανάρτηση ή στο αμάξωμα, με ένα σύρμα χωρίς να αποσυνδέσετε το μαρκούτσι, για να αποτρέψετε την αποσυμπίεση του συστήματος πέδησης.
- Βεβαιωθείτε ότι η δαγκάνα του φρένου, δεν κρέμεται από το μαρκούτσι του φρένου.
- Μην πατάτε το πετάλι του φρένου αφού αφαιρεθεί η δαγκάνα των φρένων, γιατί μπορεί ως αποτέλεσμα, να φύγει το έμβολο από τη δαγκάνα, να διαρρεύσουν τα υγρά των φρένων και να αποσυμπιεστεί το σύστημα πέδησης.
- Ελέγξτε τη βάση της δαγκάνας των φρένων, τους πείρους οδηγούς της δαγκάνας των φρένων και τις φούσκες της. Καθαρίστε τα και αν χρειάζεται, αντικαταστήστε τα.

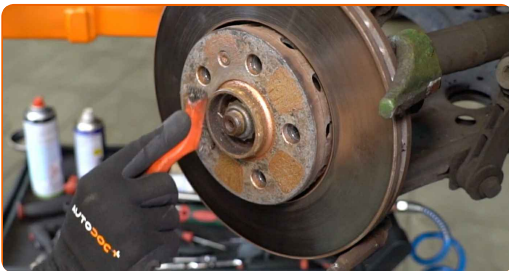
14

Καθαρίστε το στοιχείο στερέωσης του δίσκου φρένων. Χρησιμοποιήστε μια συρματόβουρτσα. Χρησιμοποιήστε σπρέι WD-40.

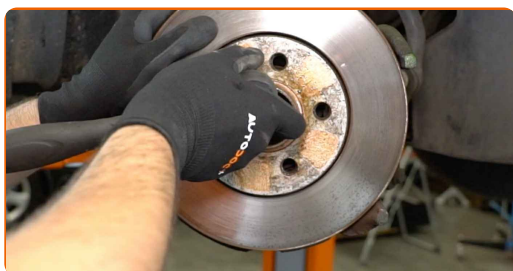
- 15** Ξεβιδώστε τις βίδες του δίσκου των φρένων. Χρησιμοποιήστε ένα Τορξ T30. Χρησιμοποιήστε μια κασάνια.

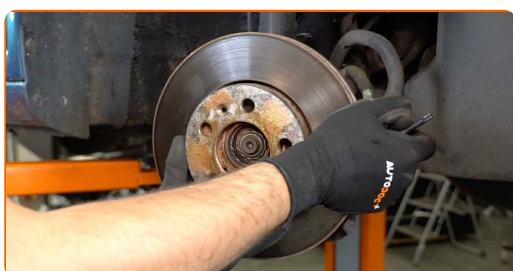
- 16** Αφαιρέστε το δίσκο του φρένου.

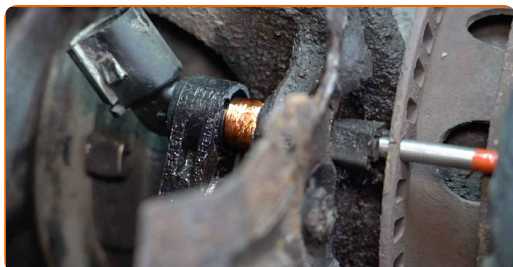
- 17** Αποσυνδέστε τον αισθητήρα ABS. Χρησιμοποιήστε ένα ζουμπά. Χρησιμοποιήστε ένα σφυρί. Χρησιμοποιήστε ένα λοστό.

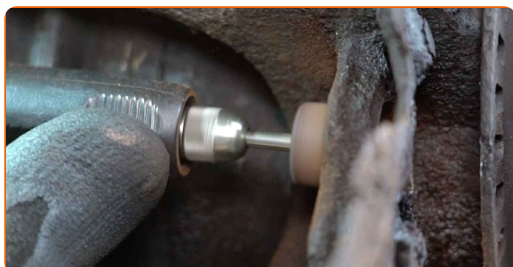
- 18** Καθαρίστε τη βάση στήριξης του αισθητήρα ABS. Χρησιμοποιήστε μια συρματόβουρτσα. Χρησιμοποιήστε σπρέι WD-40.

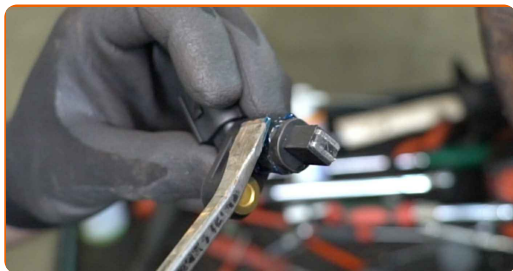
19 Επεξεργαστείτε το στοιχείο στερέωσης του αισθητήρα ABS. Χρησιμοποιήστε γράσο γενικής χρήσης.

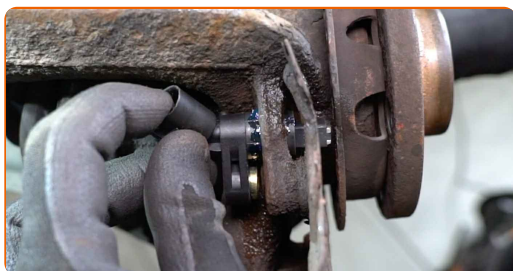
20 Συνδέστε τον αισθητήρα του ABS.

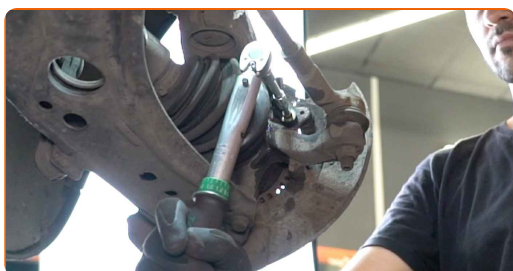
21 Σφίξτε το στοιχείο στερέωσης που συνδέει τον αισθητήρα ABS με το ακραξόνιο. Χρησιμοποιήστε ένα Άλεν Νο. H5. Χρησιμοποιήστε ένα δυναμόκλειδο. Σφίξτε τη με ροπή 6 Nm.

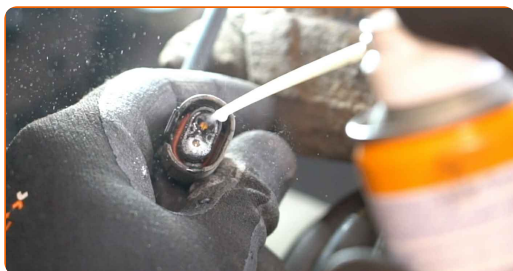
22 Επεξεργαστείτε τον ακροδέκτη του αισθητήρα ABS. Χρησιμοποιήστε μονωτικό γράσο.

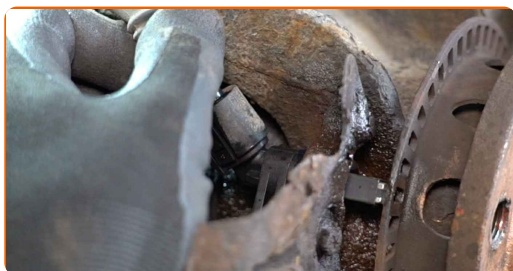
23 Συνδέστε τον ακροδέκτη του αισθητήρα ABS.

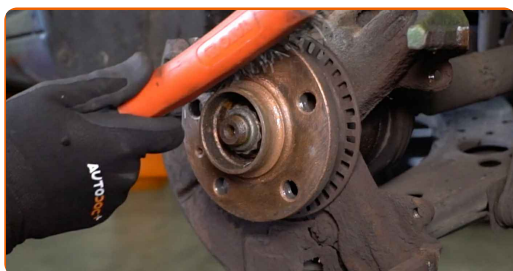
24

Καθαρίστε την πλήμνη. Χρησιμοποιήστε μια συρματόβουρτσα. Καθαρίστε το σημείο επαφής. Χρησιμοποιήστε γράσο χαλκού.

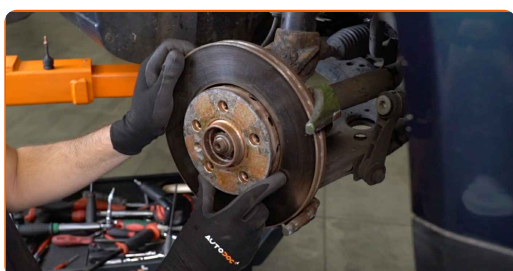
25

Εγκαταστήστε το δίσκο του φρένου.

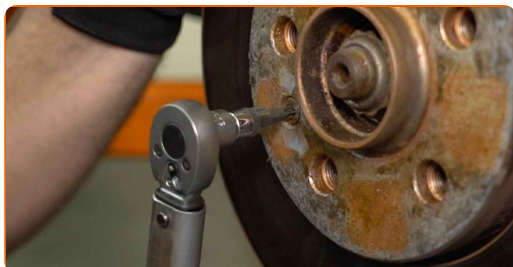
26

Σφίξτε τις βίδες του δίσκου των φρένων. Χρησιμοποιήστε ένα Τορξ T30. Χρησιμοποιήστε ένα δυναμόκλειδο. Σφίξτε τη με ροπή 6 Nm.

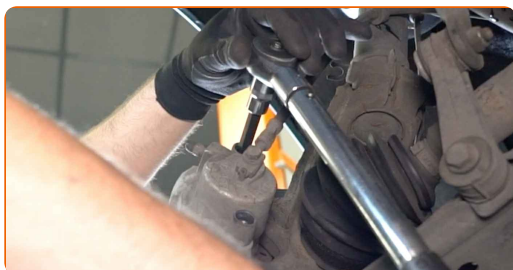
27

Τοποθετήστε τη δαγκάνα του φρένου και σφίξτε τη. Χρησιμοποιήστε ένα Άλεν No.H7. Χρησιμοποιήστε ένα δυναμόκλειδο. Σφίξτε τη με ροπή 30 Nm.

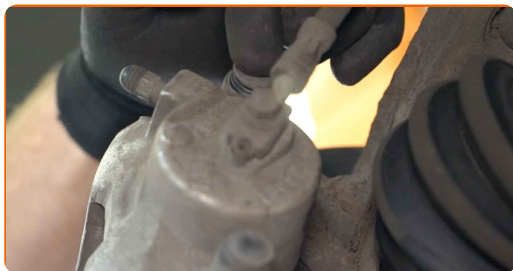
28 Τοποθετήστε τα καπάκια στα λάστιχα (φούσκες) των πείρων οδηγών δαγκάνας φρένων.

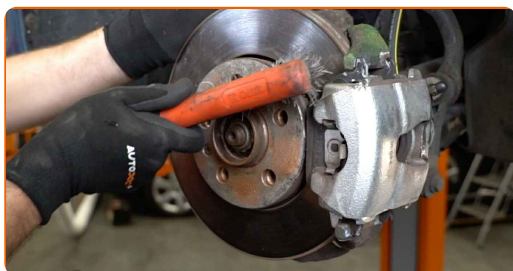
29 Καθαρίστε το σημείο τοποθέτησης της ζάντας του τροχού. Χρησιμοποιήστε μια συρματόβουρτσα.

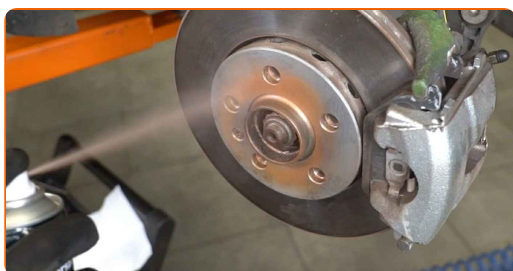
30 Επεξεργαστείτε την επιφάνεια που ακουμπά ο δίσκος του φρένου στη ζάντα του τροχού. Χρησιμοποιήστε γράσο χαλκού.

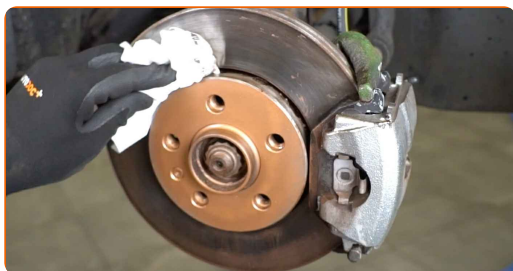
31 Καθαρίστε την επιφάνεια του δίσκου των φρένων. Χρησιμοποιήστε καθαριστικό φρένων.

- Αντικατάσταση: αισθητηρας ABS - SEAT Cordoba Vario (6K5). Αφου ψεκάσετε με το σπρέι, περιμένετε λίγα λεπτά.

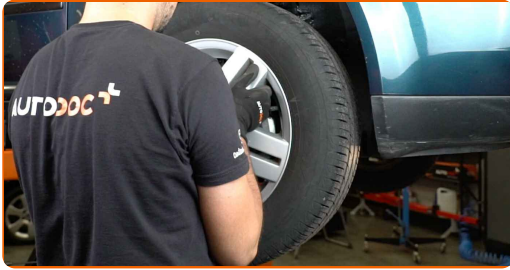
32 Τοποθετήστε τον τροχό.

- Προειδοποίηση! Για να αποφύγετε τραυματισμούς, κρατήστε τον τροχό ενώ βιδώνετε τα μπουλόνια στερέωσης στο αυτοκίνητο. SEAT Cordoba Vario (6K5)

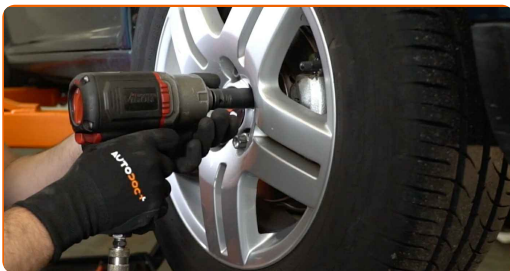
33 Βιδώστε τα μπουλόνια του τροχού. Χρησιμοποιήστε κρουστικό καρυδάκι για μπουλονόκλειδο No #17.

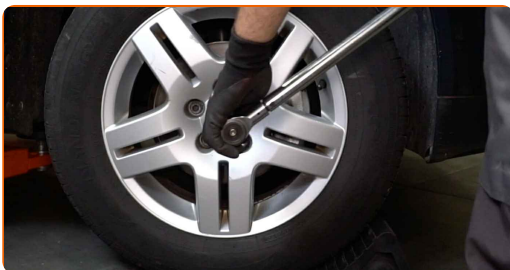
34 Χαμηλώστε το αυτοκίνητο και χρησιμοποιήστε σταυρό, προκειμένου να σφίξετε τα μπουλόνια των τροχών. Χρησιμοποιήστε κρουστικό καρυδάκι για μπουλονόκλειδο No #17. Χρησιμοποιήστε ένα δυναμόκλειδο. Σφίξτε τη με ροπή 120 Nm.

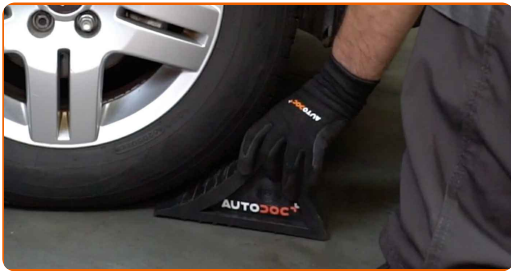
35

Αφαιρέστε τους γρύλους και τους τάκους.
