Πώς να αλλάξετε  
ιμάντας poly-V σε **SEAT**  
**Toledo III (5P2)** - Οδηγίες  
αντικατάστασης

ΑΝΤΙΚΑΤΑΣΤΑΣΗ: ΙΜΑΝΤΑΣ POLY-V - SEAT TOLEDO  
III (5P2). ΕΡΓΑΛΕΙΑ ΠΟΥ ΊΣΩΣ ΧΡΕΙΑΣΤΕΙΤΕ:

## ΑΝΤΙΚΑΤΑΣΤΑΣΗ: ΙΜΑΝΤΑΣ POLY-V - SEAT TOLEDO III (5P2). ΑΚΟΛΟΥΘΗΣΤΕ ΤΗΝ ΠΑΡΑΚΑΤΩ ΔΙΑΔΙΚΑΣΙΑ:

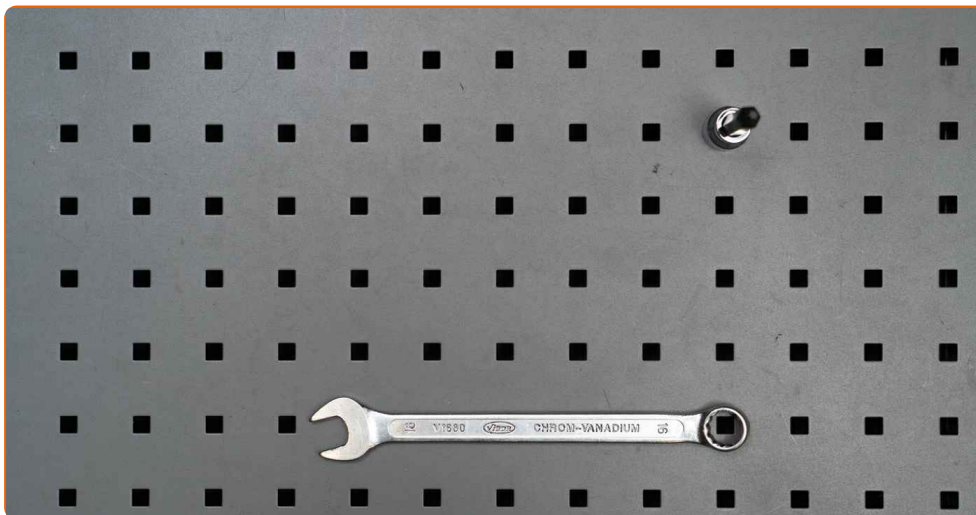
- Γερμανοπολύγωνο Κλειδί #16
- Καλυμμα φτερού
- Καρυδάκι τορξ T25

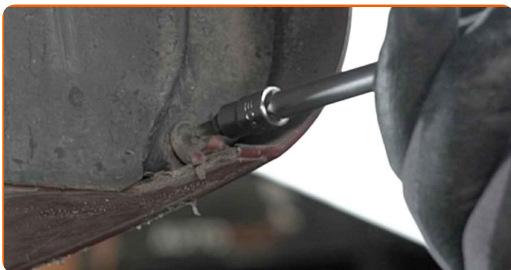
- 1 Ανοίξτε το καπό.
- 2 Χρησιμοποιήστε ένα κάλυμμα προστασίας φτερού, για να μην προκαλέσετε ζημιές στη βαφή και τα πλαστικά τμήματα του αυτοκινήτου.
- 3 Σηκώστε το αυτοκίνητο με ένα γρύλο ή βάλτε το επάνω από ένα λάκκο συνεργείου.
- 4 Ξεβιδώστε και αφαιρέστε τα στοιχεία στερέωσης του καλύμματος του θόλου του τροχού. Χρησιμοποιήστε ένα Τορξ T25.

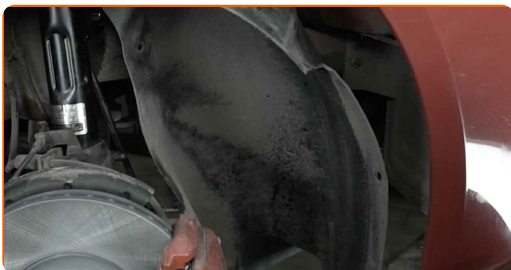
- 5 Αφαιρέστε το κάλυμμα του θόλου του τροχού.

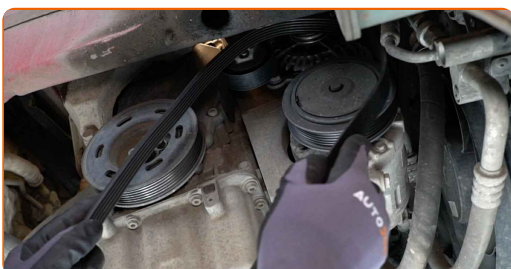
- 7** Κάντε στο πλάι την τροχαλία του τεντωτήρα του ιμάντα poly-V.

- Ελέγξτε την κατάσταση της τροχαλίας του τεντωτήρα και της αδρανούς τροχαλίας. Αντικαταστήστε τες αν είναι απαραίτητο.

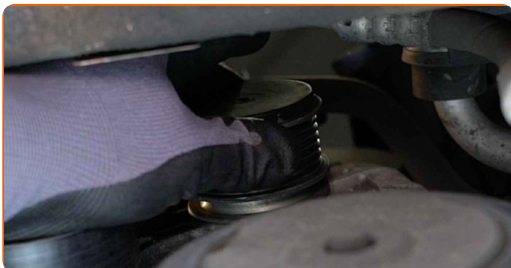
- 8** Επιστρέψτε την τροχαλία του τεντωτήρα στην αρχική της θέση.

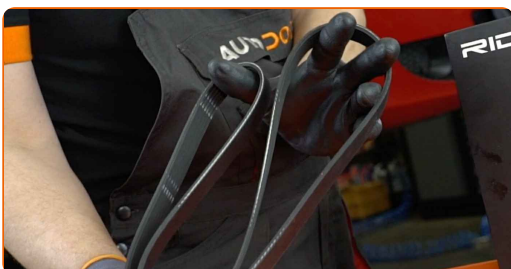
- 9** Τοποθετήστε τον ιμάντα poly-V.

- Διασφαλίστε ότι ο ιμάντας poly-V πατάει σε όλες τις τροχαλίες σφικτά.
- Διασφαλίστε ότι ο ιμάντας V με ραβδώσεις είναι σωστά τεντωμένος.
