Πώς να αλλάξετε
μπροστινός κάτω
βραχίονας σε **SKODA
Fabia II Hatchback (542)**
- Οδηγίες
αντικατάστασης

**ΑΝΤΙΚΑΤΑΣΤΑΣΗ: ΜΠΡΟΣΤΙΝΟΣ ΚΑΤΩ ΒΡΑΧΙΟΝΑΣ
- SKODA FABIA II HATCHBACK (542). ΛΙΣΤΑ ΤΩΝ
ΕΡΓΑΛΕΙΩΝ ΠΟΥ ΘΑ ΧΡΕΙΑΣΤΕΙΤΕ:**

ΑΝΤΙΚΑΤΆΣΤΑΣΗ: ΜΠΡΟΣΤΙΝΌΣ ΚΆΤΩ ΒΡΑΧΊΟΝΑΣ - SKODA FABIA II HATCHBACK (542). ΠΡΟΤΕΙΝΌΜΕΝΗ ΣΕΙΡΆ ΒΗΜΆΤΩΝ:

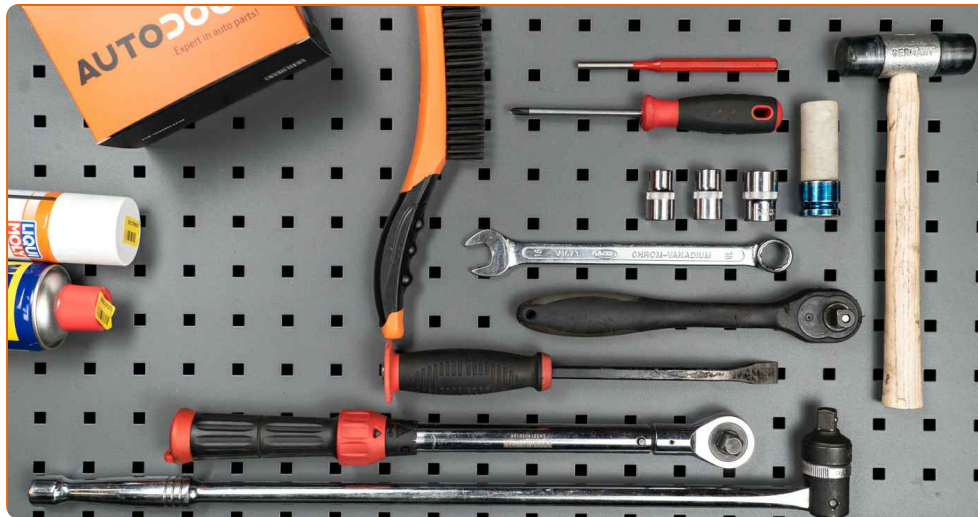
- Συρματόβουρτσα
- Σπρέι WD-40
- Υγράσο χαλκού
- Γερμανοπολύγωνο Κλειδί #18
- Καρυδάκι # 12
- Καρυδάκι # 13
- Καρυδάκι # 18
- Κρουστικό καρυδάκι για μπουλονόκλειδο #17
- Δυναμόκλειδο
- Σταυροκατσάβιδο
- Μανέλα κολαούζου
- Ζουμπάς
- Ματσόλα Λαστιχένια
- Λοστός
- Υδραυλικός σασμανόγρυλος
- Σφήνα τροχού

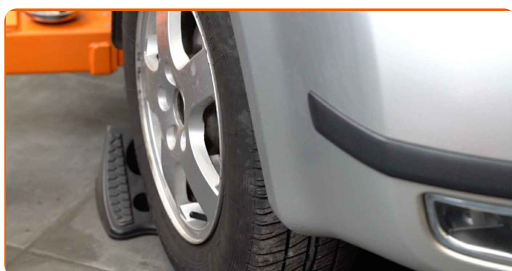
- 1 Ασφαλίστε τους τροχούς με τάκους.

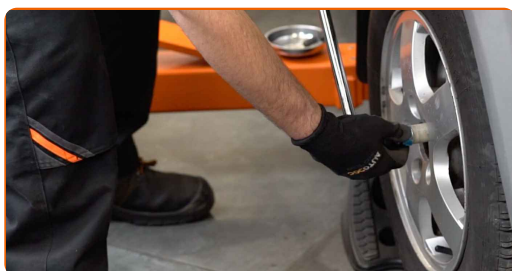
- 2 Ξεσφίγξτε τα μπουλόνια στερέωσης του τροχού. Χρησιμοποιήστε κρουστικό καρυδάκι για μπουλονόκλειδο No #17.

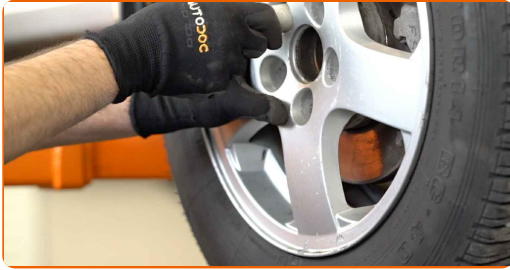
4

Ξεσφίξτε τα μπουλόνια του τροχού.

- Σημαντικό! Κρατήστε τον τροχό ενώ ξεβιδώνετε τα μπουλόνια στερέωσης. SKODA Fabia II Hatchback (542)

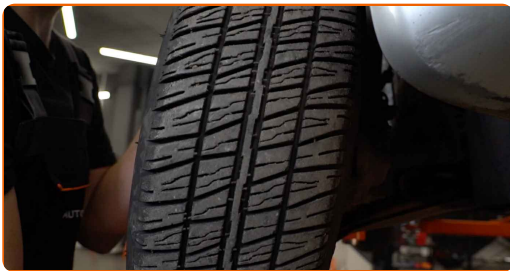
5

Αφαιρέστε τον τροχό.

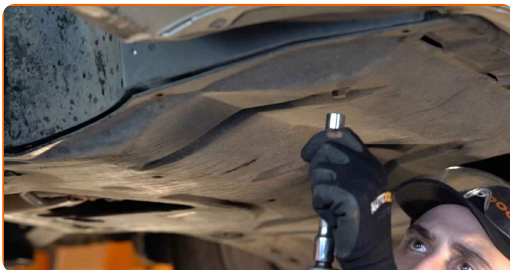
6

Ξεβιδώστε τα στοιχεία στερέωσης της κάτω ηχομόνωσης. Χρησιμοποιήστε ένα καρυδάκι #12. Χρησιμοποιήστε ένα σταυροκατσάβιδο.

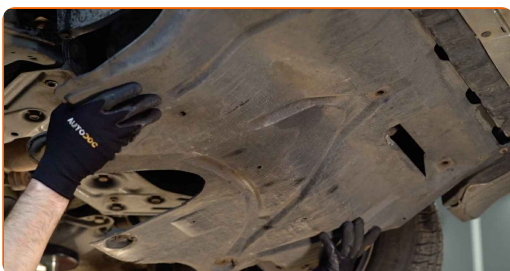
7

Αφαιρέστε το κάτω τμήμα της ηχομόνωσης.

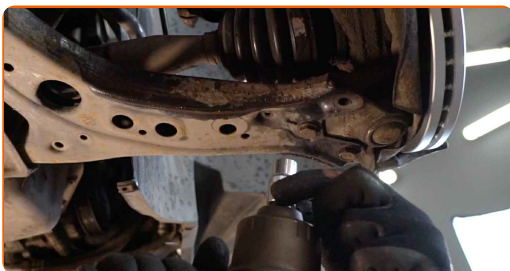
- 8 Ξεβιδώστε τα στοιχεία στερέωσης του μπαλακιού του ακρόμπαρου. Χρησιμοποιήστε ένα καρυδάκι #13. Χρησιμοποιήστε μια μανέλα κολαούζου.

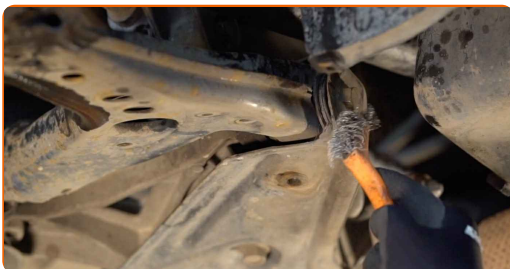
- 9 Καθαρίστε όλα τα συνδετικά σημεία του ψαλιδιού. Χρησιμοποιήστε μια συρματόβουρτσα. Χρησιμοποιήστε σπρέι WD-40.

- Περιμένετε μερικά λεπτά, αφού περάσετε το σπρέι.
- Φορέστε γυαλιά προστασίας.
- Φορέστε μάσκα προστασίας.

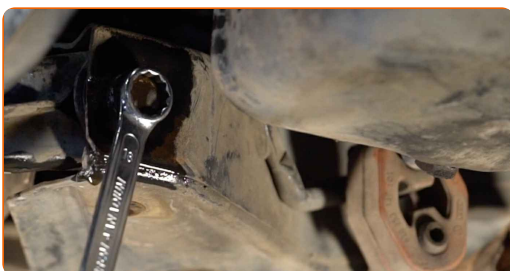
- 10 Ξεβιδώστε τα παξιμάδια του εμπρόσθιου ψαλιδιού. Χρησιμοποιήστε ένα γερμανοπολύγωνο #18.

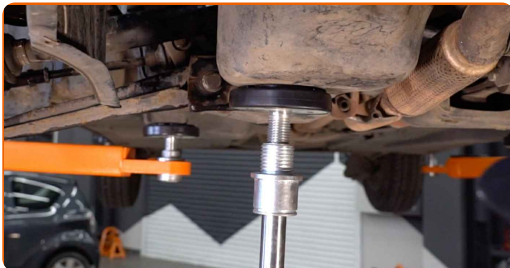
11

Στηρίξτε τον κινητήρα στην περιοχή του κάρτερ λαδιού. Χρησιμοποιήστε ένα υδραυλικό γρύλο σασμάν.

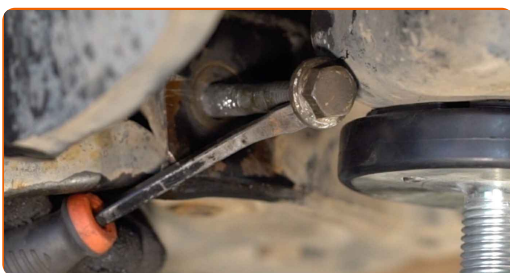
12

Αφαιρέστε τη βίδα στερέωσης. Χρησιμοποιήστε ένα λοστό. Χρησιμοποιήστε μια λαστιχένια ματσόλα.

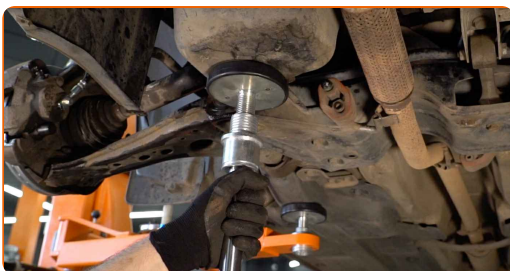
13

Χαμηλώστε τον υδραυλικό γρύλο κατά 10-15 εκ.

- Αντικατάσταση: μπροστινός κάτω βραχίονας - SKODA Fabia II Hatchback (542). Χαμηλώστε τον γρύλο μετάδοσης απαλά, χωρίς τραντάγματα, για να αποφύγετε την πρόκληση βλαβών στα εξαρτήματα και τους μηχανισμούς.

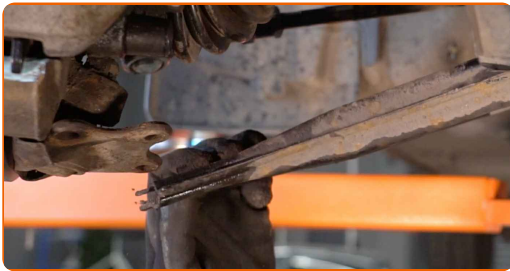
14

Αποσυνδέστε το σφαιρικό σύνδεσμο από το ψαλίδι. Χρησιμοποιήστε ένα λοστό.

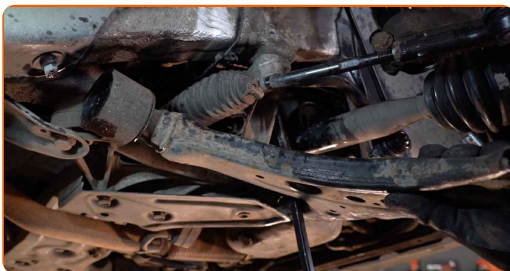
15

Αφαιρέστε το ψαλίδι. Χρησιμοποιήστε ένα λοστό.

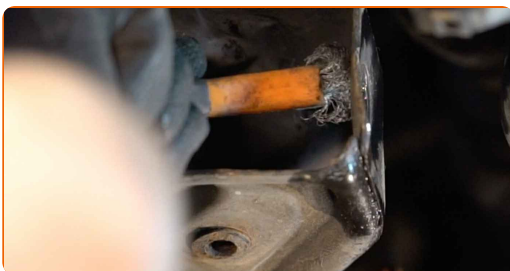
16

Καθαρίστε τις βάσεις τοποθέτησης και το σπείρωμα του ψαλιδιού της ανάρτησης. Χρησιμοποιήστε μια συρματόβουρτσα. Χρησιμοποιήστε σπρέι WD-40.

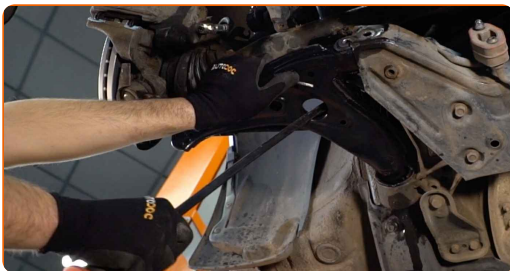
17

Τοποθετήστε ένα νέο ψαλίδι. Χρησιμοποιήστε ένα λοστό.

- Κατά τη διάρκεια της διαδικασίας εγκατάστασης, χρησιμοποιήστε μόνο καινούργιες βίδες και παξιμάδια.
- Μην χαλάσετε τη φούσκα του μπαλακιού.

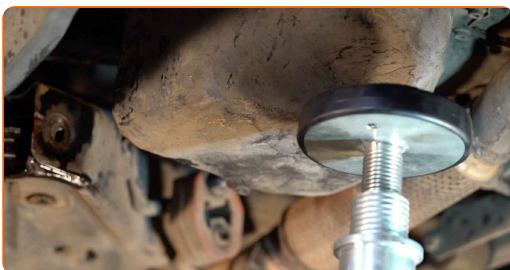
18

Στηρίξτε τον κινητήρα στην περιοχή του κάρτερ λαδιού. Χρησιμοποιήστε ένα υδραυλικό γρύλο σασμάν.

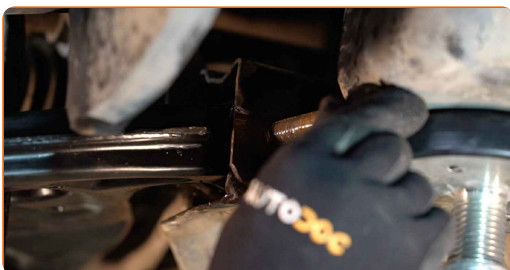
19

Τοποθετήστε το εμπρόσθιο στοιχείο στερέωσης του ψαλιδιού.

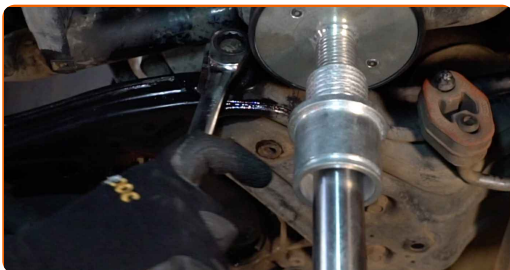
20

Βιδώστε τα παξιμάδια του εμπρόσθιου ψαλιδιού. Χρησιμοποιήστε ένα γερμανοπολύγωνο #18.

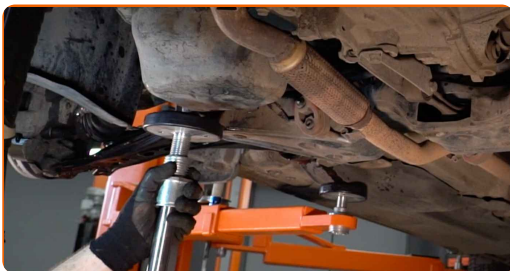
21

Βγάλτε το στήριγμα κάτω από τον κινητήρα.

- SKODA Fabia II Hatchback (542) - Μη χαμηλώνετε απότομα τον γρύλο μετάδοσης, για να αποφύγετε την πρόκληση βλαβών στα εξαρτήματα και τους μηχανισμούς του αυτοκινήτου.

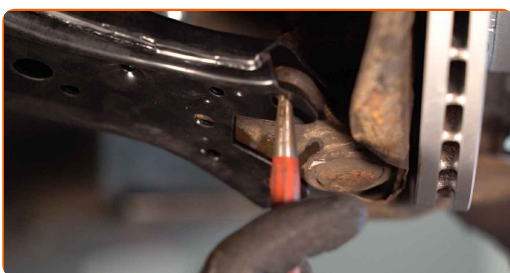
22

Τοποθετήστε το μπαλάκι στο νέο ψαλίδι. Χρησιμοποιήστε ένα ζουμπά.

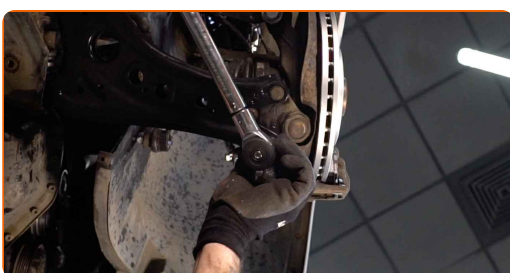
23

Σφίξτε τα στοιχεία στερέωσης του μπαλακιού του ακρόμπαρου. Χρησιμοποιήστε ένα καρυδάκι #13. Χρησιμοποιήστε ένα δυναμόκλειδο. Σφίξτε τη με ροπή 20 Nm.+90°

- Προσοχή! Βεβαιωθείτε ότι χρησιμοποιείτε καινούρια στοιχεία στερέωσης.

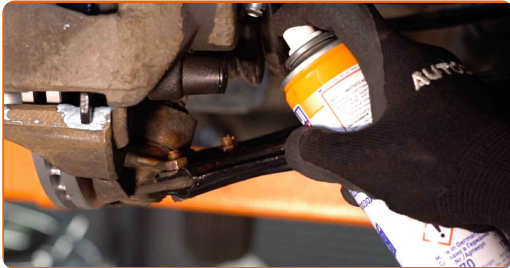
- 24 Περάστε από επεξεργασία τα στοιχεία στερέωσης του μπαλακιού του ακρόμπαρου. Χρησιμοποιήστε γράσο χαλκού.

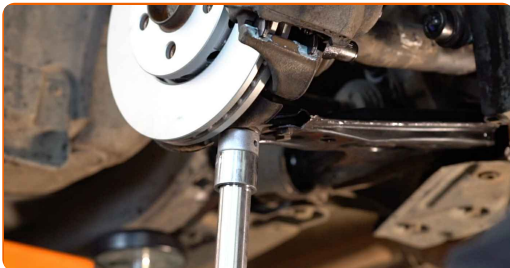
- 25 Στηρίξτε το ψαλίδι. Χρησιμοποιήστε ένα υδραυλικό γρύλο σασμάν.

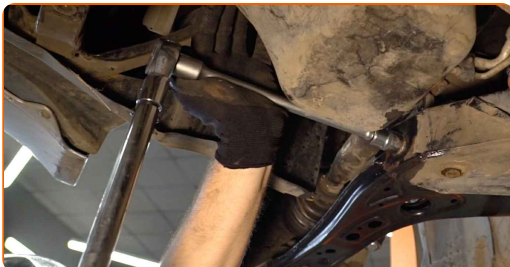
- 26 Σφίξτε το εμπρόσθιο στοιχείο στερέωσης που συνδέει το βραχίονα ελέγχου με το υποπλαίσιο. Χρησιμοποιήστε ένα καρυδάκι #18. Χρησιμοποιήστε ένα δυναμόκλειδο. Σφίξτε τη με ροπή 70 Nm.+90°

- Προσοχή! Βεβαιωθείτε ότι χρησιμοποιείτε καινούρια στοιχεία στερέωσης.

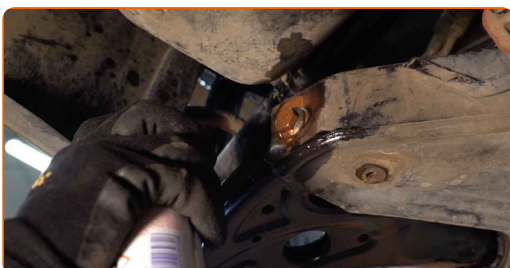
- 27 Περάστε όλα τα συνδετικά σημεία του ψαλιδιού. Χρησιμοποιήστε γράσο χαλκού.

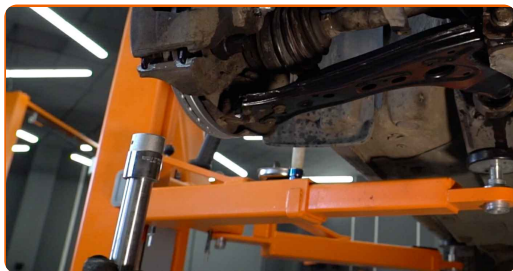
28

Βγάλτε το στήριγμα κάτω από το ψαλίδι.

- Χαμηλώστε τον υδραυλικό γρύλο σασμάν, σιγά-σιγά, χωρίς τραντάγματα, για να αποφύγετε τυχόν ζημιές στις μονάδες και τους μηχανισμούς.

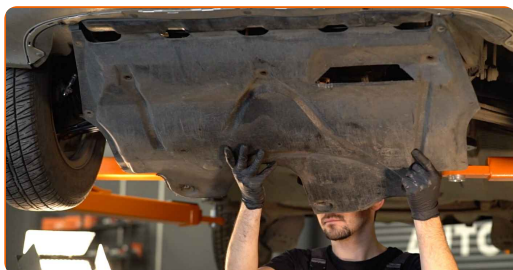
29

Τοποθετήστε το κάτω τμήμα της ηχομόνωσης.

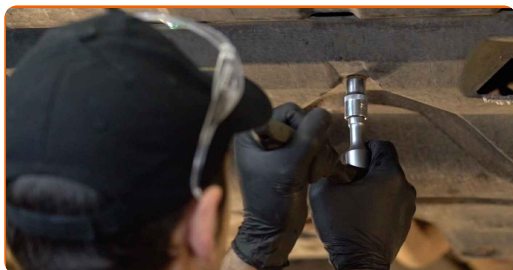
30

Βιδώστε τα στοιχεία στερέωσης της κάτω ηχομόνωσης. Χρησιμοποιήστε ένα καρυδάκι #12. Χρησιμοποιήστε ένα σταυροκατσάβιδο.

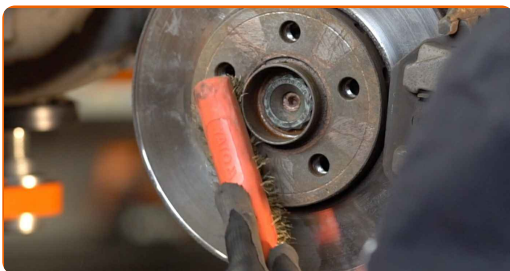
31

Επεξεργαστείτε την επιφάνεια που ακουμπά ο δίσκος του φρένου στη ζάντα του τροχού. Χρησιμοποιήστε γράσο χαλκού.

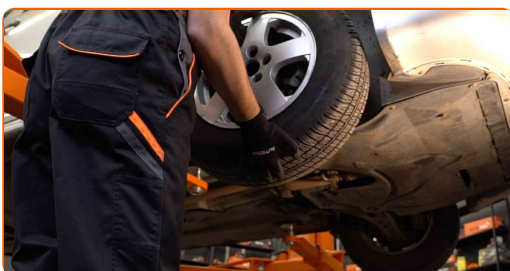
32

Τοποθετήστε τον τροχό.

- Για να αποφύγετε τυχόν τραυματισμούς, συγκρατήστε τον τροχό όταν σφίγγετε τα μπουλόνια του.

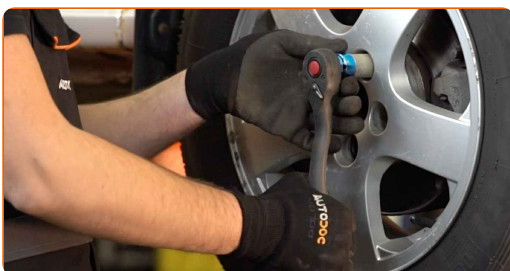
33

Βιδώστε τα μπουλόνια του τροχού. Χρησιμοποιήστε κρουστικό καρυδάκι για μπουλονόκλειδο Νο #17.

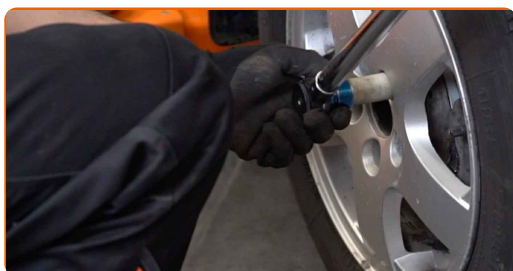
- 34** Χαμηλώστε το αυτοκίνητο και χρησιμοποιήστε σταυρό, προκειμένου να σφίξετε τα μπουλόνια των τροχών. Χρησιμοποιήστε ένα δυναμόκλειδο. Σφίξτε τη με ροπή 120 Nm.

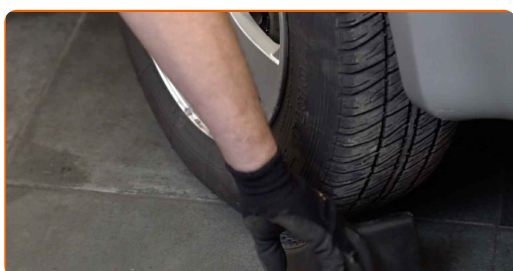
- 35** Αφαιρέστε τους γρύλους και τους τάκους.
