Πώς να αλλάξετε
ιμάντας poly-V σε
SKODA Octavia II Combi
(1Z5) - Οδηγίες
αντικατάστασης

ΑΝΤΙΚΑΤΑΣΤΑΣΗ: ΙΜΑΝΤΑΣ POLY-V - SKODA
OCTAVIA II COMBI (1Z5). ΕΡΓΑΛΕΙΑ ΠΟΥ ΊΣΩΣ
ΧΡΕΙΑΣΤΕΙΤΕ:

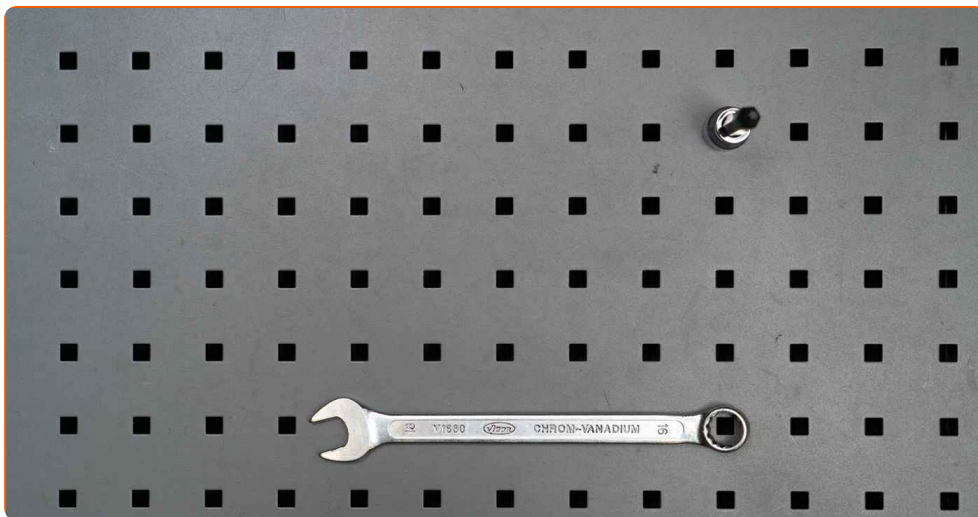
- Γερμανοπολύγωνο Κλειδί #16
- Καλυμμα φτερού
- Καρυδάκι τορξ T25

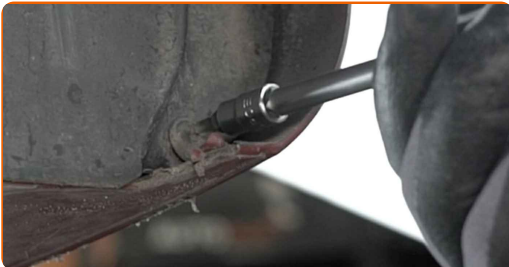
- 1 Ανοίξτε το καπό.
- 2 Χρησιμοποιήστε ένα κάλυμμα προστασίας φτερού, για να μην προκαλέσετε ζημιές στη βαφή και τα πλαστικά τμήματα του αυτοκινήτου.
- 3 Σηκώστε το αυτοκίνητο με ένα γρύλο ή βάλτε το επάνω από ένα λάκκο συνεργείου.
- 4 Ξεβιδώστε και αφαιρέστε τα στοιχεία στερέωσης του καλύμματος του θόλου του τροχού. Χρησιμοποιήστε ένα Τορξ T25.

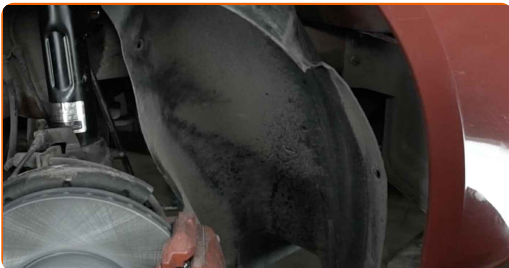
- 5 Αφαιρέστε το κάλυμμα του θόλου του τροχού.
