Πώς να αλλάξετε λυχνία
προβολέα σε **VW Touran**
1T3 - Οδηγίες
αντικατάστασης

ΑΝΤΙΚΑΤΑΣΤΑΣΗ: ΛΥΧΝΙΑ ΠΡΟΒΟΛΕΑ - VW TOURAN
1Τ3. ΕΡΓΑΛΕΙΑ ΠΟΥ ΊΣΩΣ ΧΡΕΙΑΣΤΕΙΤΕ:

ΑΝΤΙΚΑΤΑΣΤΑΣΗ: ΛΥΧΝΙΑ ΠΡΟΒΟΛΕΑ - VW TOURAN 1T3. ΑΚΟΛΟΥΘΗΣΤΕ ΤΗΝ ΠΑΡΑΚΑΤΩ ΔΙΑΔΙΚΑΣΙΑ:

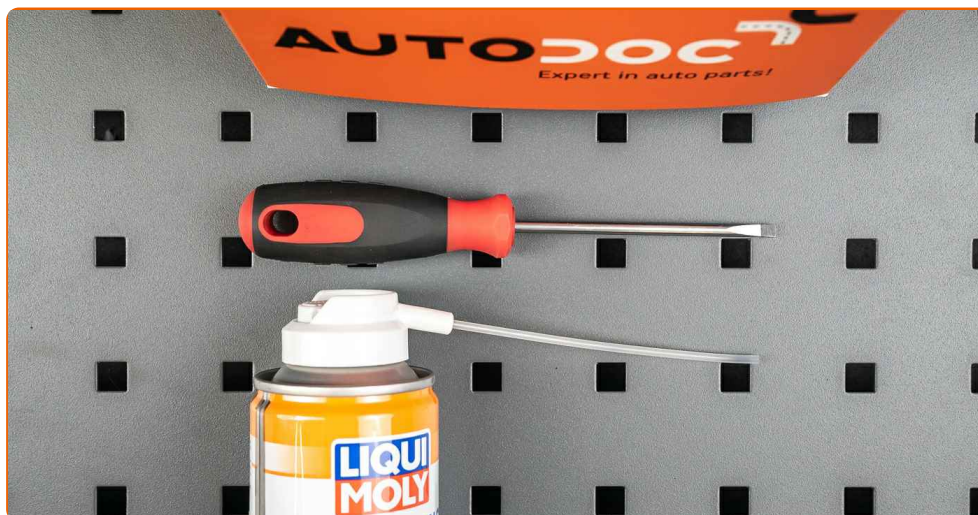
- Σπρέι ηλεκτρικών επαφών
- Ίσιο κατσαβίδι

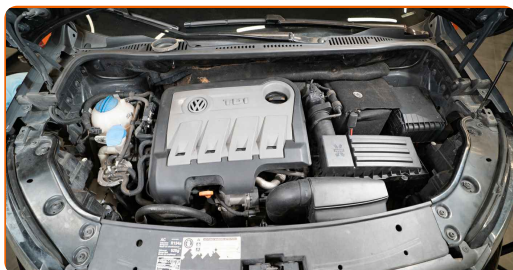
1

Απενεργοποιήστε το διακόπτη της ανάφλεξης. Ανοίξτε το καπό.

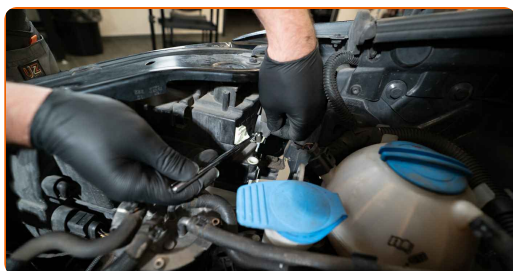
2

Βγάλτε το οπίσθιο κάλυμμα των προβολέων.

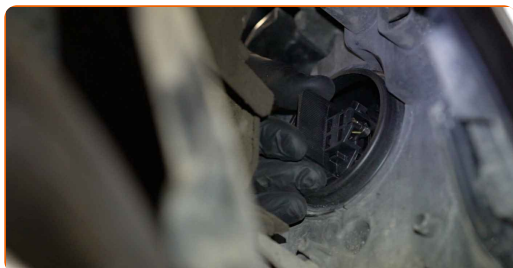
3

Αποσυνδέστε το ντουί του λαμπτήρα, περιστρέφοντάς τον κατά ~30°. Αφαιρέστε το ντουί από τη βάση των προβολέων.

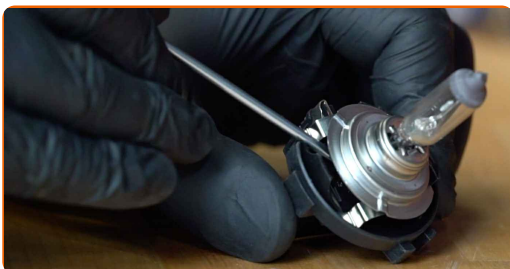
- 4 Βγάλτε τον παλιό λαμπτήρα. Χρησιμοποιήστε ένα ίσιο κατσαβίδι. Τσεκάρετε την κατάσταση των τερματικών του ντουί του λαμπτήρα. Αντικαταστήστε τα, αν χρειάζεται.

- Καθαρίστε τη θέση τοποθέτησης του λαμπτήρα, στη βάση του.

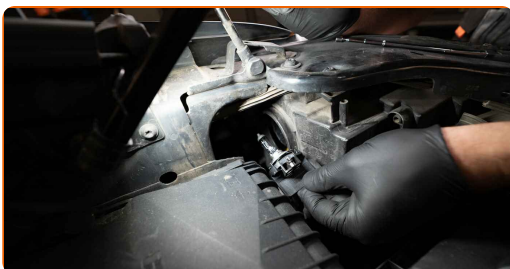
- 5 Τοποθετήστε ένα καινούριο λαμπτήρα στο ντουί.

- Αποφύγετε να αγγίξετε το γυαλί του λαμπτήρα. Τα σημάδια των δακτύλων που μένουν πάνω του, ενδέχεται να προκαλέσουν ζημιά.

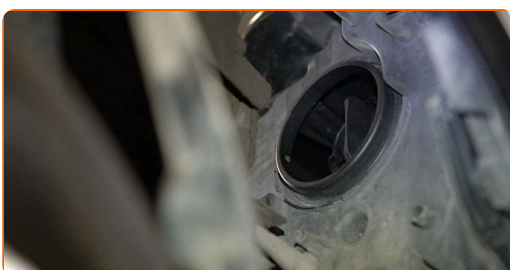
- 6 Τοποθετήστε το ντουί του λαμπτήρα στη θέση τοποθέτησή του στον προβολέα. Ασφαλίστε το ντουί του λαμπτήρα, περιστρέφοντάς τον κατά ~30°.

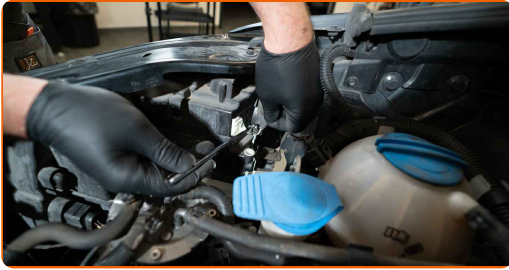
7

Τοποθετήστε και ασφαλίστε το οπίσθιο κάλυμμα των προβολέων.

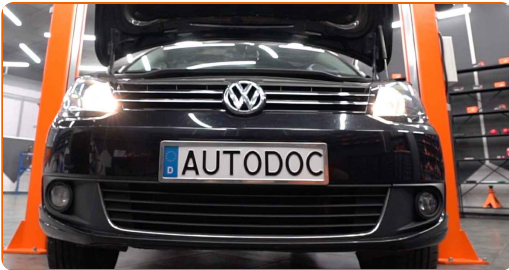
9

Ανάψτε τους προβολείς για να τσεκάρετε κατά πόσο ο καινούριος λαμπτήρας λειτουργεί σωστά.

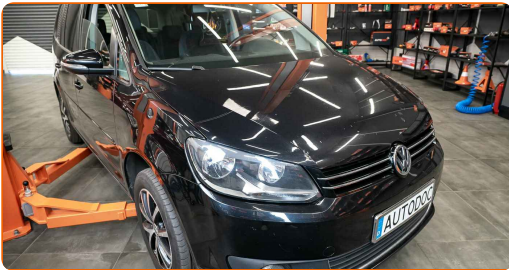
10

Κλείστε το καπό.
