Πώς να αλλάξετε μπουζί
σε **VAUXHALL Frontera**
Mk I (A) Sport (U92) SUV
Cabrio - Οδηγίες
αντικατάστασης

**ΑΝΤΙΚΑΤΆΣΤΑΣΗ: ΜΠΟΥΖΪ - VAUXHALL FRONTERA
MK I (A) SPORT (U92) SUV CABRIO. ΕΡΓΑΛΕΪΑ ΠΟΥ
ΧΡΕΪΆΖΕΣΤΕ:**

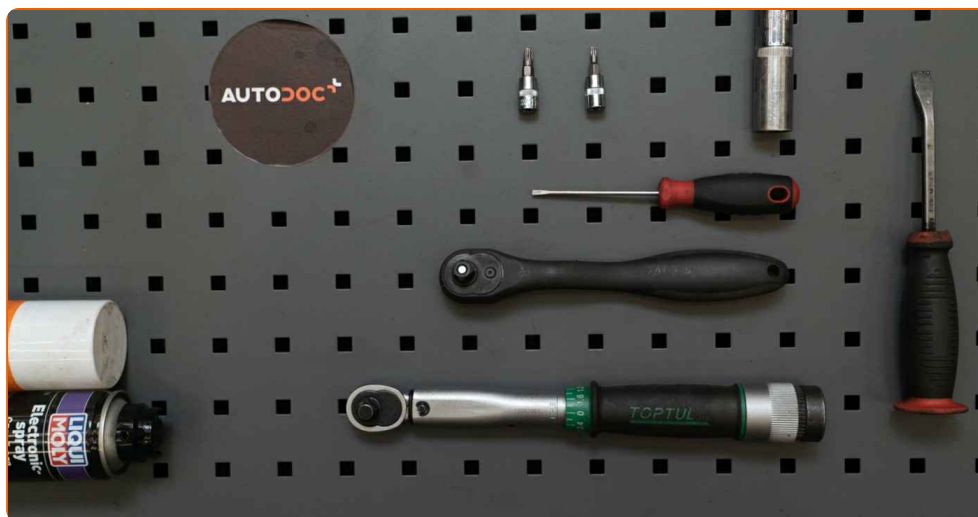
- Σπρέι ηλεκτρικών επαφών
- Αντικολλητικό λιπαντικό υψηλών θερμοκρασιών
- Δυναμόκλειδο
- Καρυδάκι για μπουζί # 16
- Καρυδάκι τορξ T20
- Καρυδάκι τορξ T30
- Κλειδί Καστάνιας
- Ίσιο Κατσαβίδι
- Λοστός
- Πετσέτα μικροϊνών
- Κάλυμμα φτερού

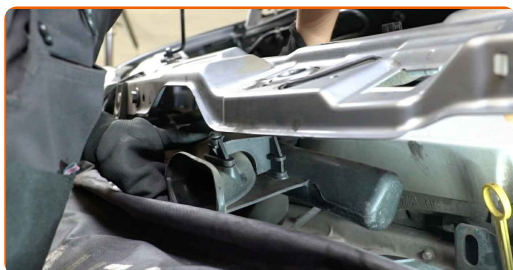
4 Αφαιρέστε τη μονάδα περιβλήματος διανομής αέρα.

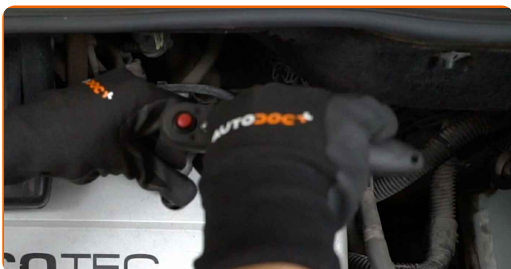
- 5** Ξεβιδώστε το στοιχείο στερέωσης του καλύμματος του κινητήρα. Χρησιμοποιήστε ένα Τορξ T30. Χρησιμοποιήστε μια καστίνα.

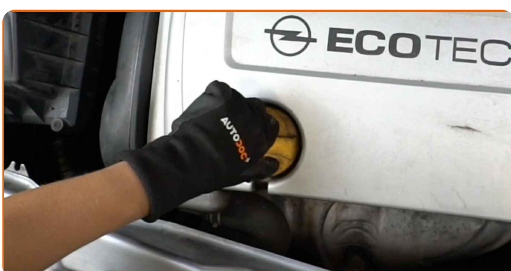
- 6** Ξεβιδώστε την τάπα πλήρωσης λαδιού.

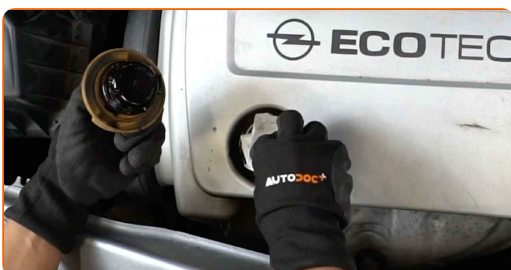
- 7** Αφαιρέστε την τάπα πύρωσης λαδιού.

- 8** Καλύψτε το άνοιγμα του σωλήνα πλήρωσης λαδιού με μια πετσέτα από μικροΐνες, για να αποτρέψετε την εισαγωγή σκόνης και βρωμιάς στο εσωτερικό του συστήματος.

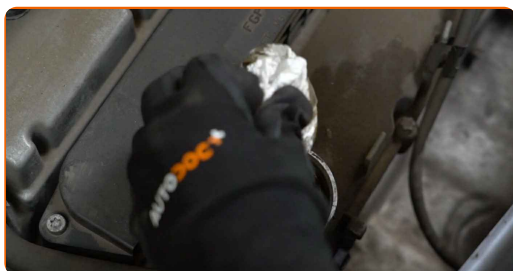
10

Αφαιρέστε την πετσέτα από μικροΐνες από το άνοιγμα του σωλήνα πλήρωσης λαδιού.

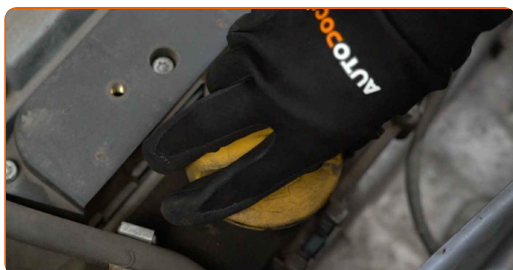
11

Τοποθετήστε την τάπα πλήρωσης λαδιού.

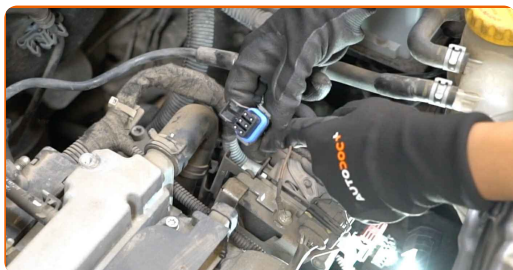
13

Ξεκουμπώστε τη φίσσα από τον πολλαπλασιαστή. Χρησιμοποιήστε ένα ίσιο κατσαβίδι.

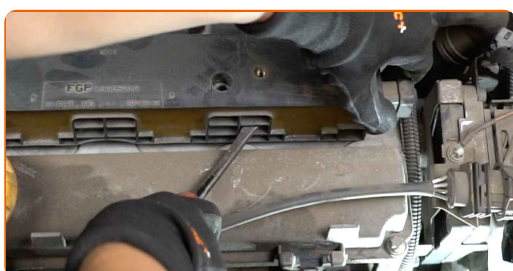
- 15** Σηκώστε τον πολλαπλασιαστή. Χρησιμοποιήστε ένα λοστό.

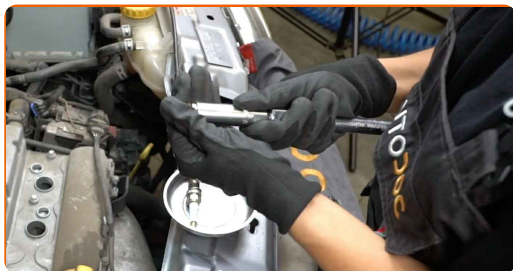
19

Βγάλτε τα μπουζί.

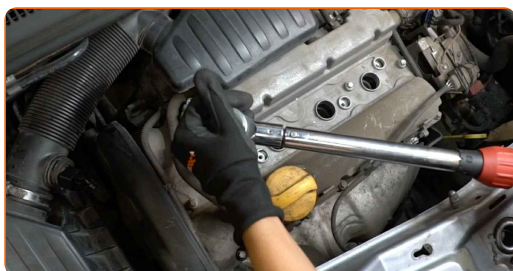
22

Βιδώστε νέα μπουζί και σφίξτε τα. Χρησιμοποιήστε ένα καρυδάκι για μπουζόκλειδο #16. Χρησιμοποιήστε ένα δυναμόκλειδο. Σφίξτε τη με ροπή 24 Nm.

- Μην σφίγγετε τα μπουζί με πολύ δύναμη. Αν ξεπεράσετε τη ροπή σύσφιξης μπορεί να προκαλέσετε ζημιά στο σπείρωμα.
- Να είστε προσεκτικοί όταν εργάζεστε με μπουζόκλειδο. Αν την ώρα που το χρησιμοποιείται γύρει λοξά μπορεί να προκληθεί ζημιά στο σπείρωμα.

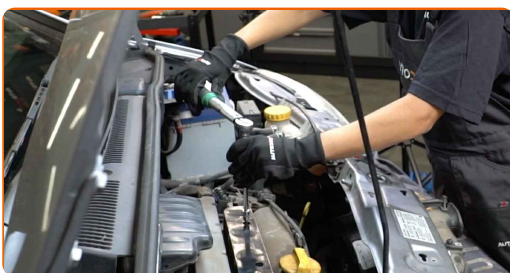
24

Σφίξτε τα μπουλόνια του πολλαπλασιαστή. Χρησιμοποιήστε ένα Τορξ T30. Χρησιμοποιήστε ένα δυναμόκλειδο. Σφίξτε τη με ροπή 7 Nm.

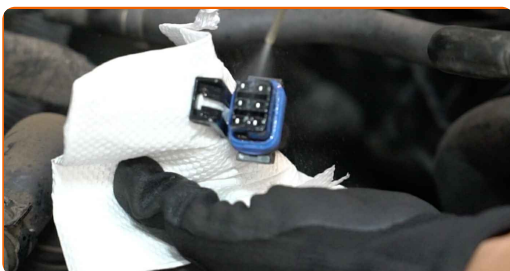
25

Περάστε από επεξεργασία τη φίσα του πολλαπλασιαστή με σπρέι ηλεκτρικών επαφών. Το σπρέι θα προστατεύσει τις ηλεκτρικές επαφές από τη διάβρωση και την οξείδωση, μειώνοντας παράλληλα την αντίσταση της επαφής.

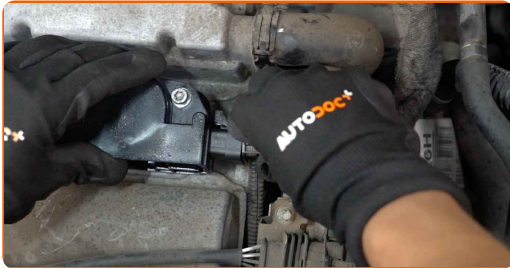
26

Κουμπώστε τη φίσα του πολλαπλασιαστή. Σιγουρευτείτε ότι θα ακούσετε τον ήχο «κλικ» που υποδεικνύει ότι ασφάλισε στη θέση του.

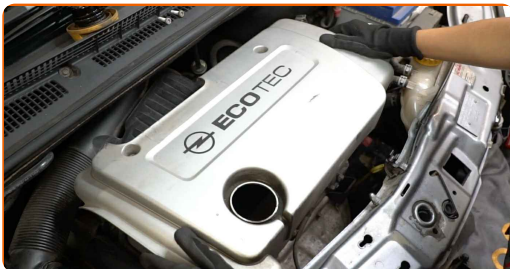
29

Τοποθετήστε το κάλυμμα του κινητήρα και ασφαλίστε το.

- Διασφαλίστε ότι το κάλυμμα του κινητήρα είναι σωστά τοποθετημένο. Δεν θα πρέπει να μετακινείται ως προς τους οδηγούς των στοιχείων στερέωσης.
- Αντικατάσταση: μπουζί - VAUXHALL Frontera Mk I (A) Sport (U92) SUV Cabrio. Για να αποφύγετε την πρόκληση βλαβών του τμήματος κατά την εγκατάσταση, μην ασκείτε υπερβολική δύναμη.

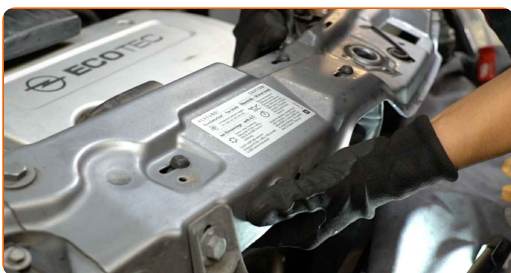
34

Επανατοποθετήστε τη μονάδα του περιβλήματος διανομής αέρα.

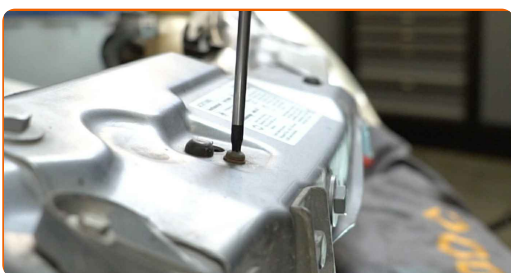
35

Βιδώστε τα στοιχεία στερέωσης της μονάδας περιβλήματος διανομής αέρα. Χρησιμοποιήστε ένα Τορξ T20.
