Πώς να αλλάξετε λυχνία
προβολέα σε **VW Golf VI
Hatchback (5K1)** -
Οδηγίες αντικατάστασης

ΑΝΤΙΚΑΤΑΣΤΑΣΗ: ΛΥΧΝΙΑ ΠΡΟΒΟΛΕΑ - VW GOLF VI
HATCHBACK (5K1). ΕΡΓΑΛΕΙΑ ΠΟΥ ΊΣΩΣ
ΧΡΕΙΑΣΤΕΙΤΕ:

ΑΝΤΙΚΑΤΑΣΤΑΣΗ: ΛΥΧΝΙΑ ΠΡΟΒΟΛΕΑ - VW GOLF VI HATCHBACK (5K1). ΑΚΟΛΟΥΘΗΣΤΕ ΤΗΝ ΠΑΡΑΚΑΤΩ ΔΙΑΔΙΚΑΣΙΑ:

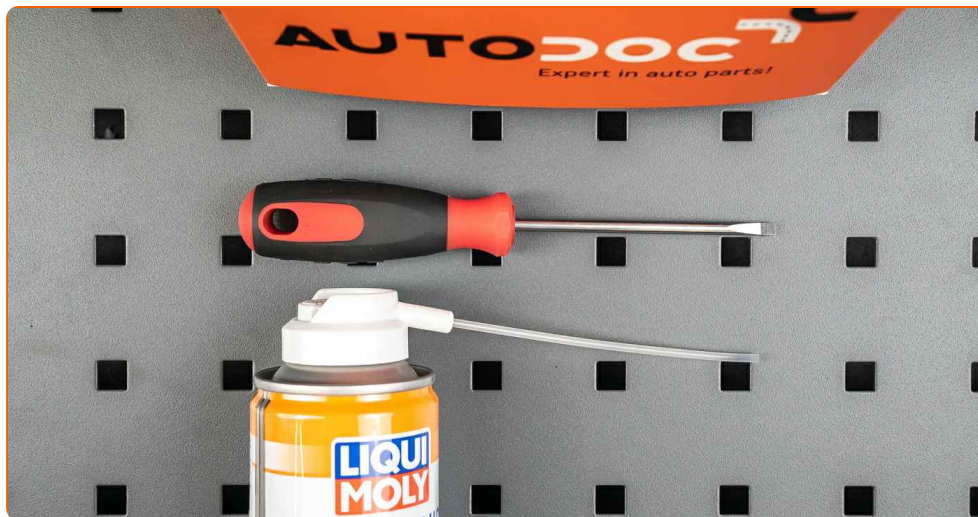
- Σπρέι ηλεκτρικών επαφών
- Ίσιο κατσαβίδι

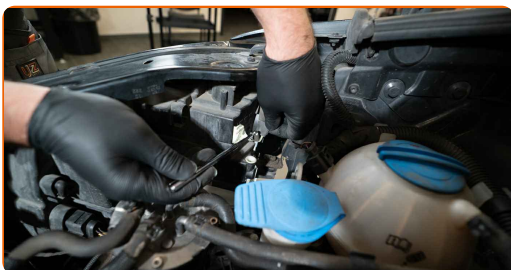
2 Βγάλτε το οπίσθιο κάλυμμα των προβολέων.

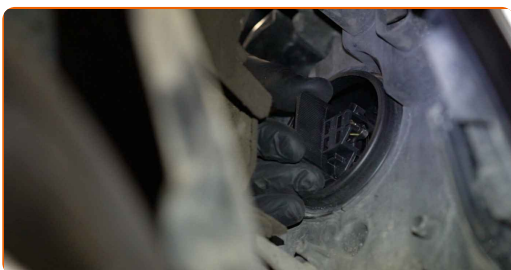
3 Αποσυνδέστε το ντουί του λαμπτήρα, περιστρέφοντάς τον κατά ~30°. Αφαιρέστε το ντουί από τη βάση των προβολέων.

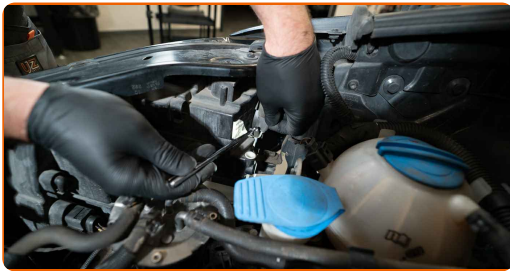
7

Τοποθετήστε και ασφαλίστε το οπίσθιο κάλυμμα των προβολέων.
