Πώς να αλλάξετε λυχνία  
προβολέα σε **VW Golf VII  
Hatchback (5G1, BQ1,  
BE1, BE2)** - Οδηγίες  
αντικατάστασης

ΑΝΤΙΚΑΤΑΣΤΑΣΗ: ΛΥΧΝΊΑ ΠΡΟΒΟΛΈΑ - VW GOLF VII  
HATCHBACK (5G1, BQ1, BE1, BE2). ΕΡΓΑΛΈΙΑ ΠΟΥ  
ΉΣΩΣ ΧΡΕΙΑΣΤΈΙΤΕ:

## ΑΝΤΙΚΑΤΑΣΤΑΣΗ: ΛΥΧΝΙΑ ΠΡΟΒΟΛΕΑ - VW GOLF VII HATCHBACK (5G1, BQ1, BE1, BE2). ΑΚΟΛΟΥΘΗΣΤΕ ΤΗΝ ΠΑΡΑΚΑΤΩ ΔΙΑΔΙΚΑΣΙΑ:

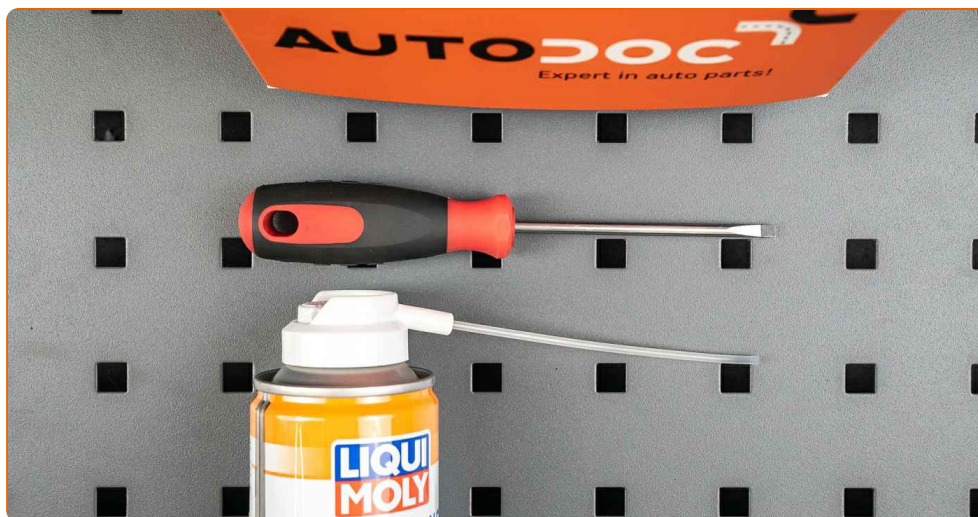
- Σπρέι ηλεκτρικών επαφών
- Ήσιο κατσαβίδι

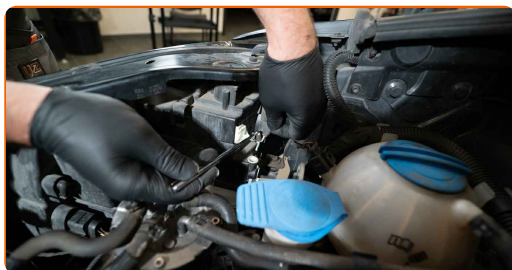
**2** Βγάλτε το οπίσθιο κάλυμμα των προβολέων.

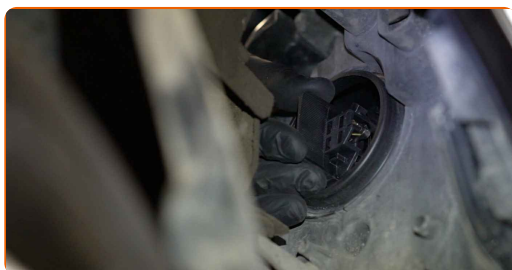
**3** Αποσυνδέστε το ντουί του λαμπτήρα, περιστρέφοντάς τον κατά ~30°. Αφαιρέστε το ντουί από τη βάση των προβολέων.

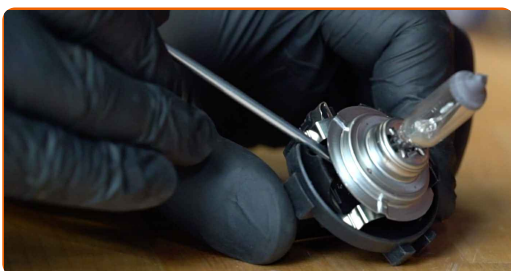
- 4 Βγάλτε τον παλιό λαμπτήρα. Χρησιμοποιήστε ένα ίσιο κατσαβίδι. Τσεκάρετε την κατάσταση των τερματικών του ντουί του λαμπτήρα. Αντικαταστήστε τα, αν χρειάζεται.

- Καθαρίστε τη θέση τοποθέτησης του λαμπτήρα, στη βάση του.

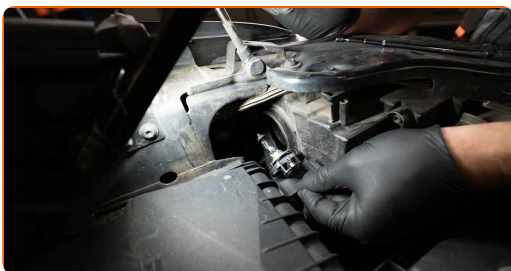
- 5 Τοποθετήστε ένα καινούριο λαμπτήρα στο ντουί.

- Αποφύγετε να αγγίξετε το γυαλί του λαμπτήρα. Τα σημάδια των δακτύλων που μένουν πάνω του, ενδέχεται να προκαλέσουν ζημιά.

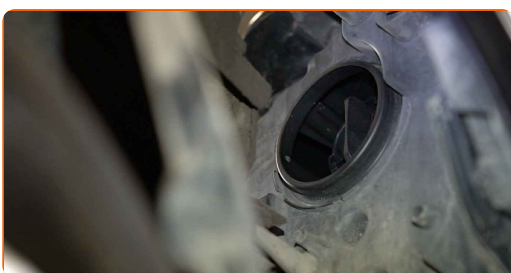
- 6 Τοποθετήστε το ντουί του λαμπτήρα στη θέση τοποθέτησή του στον προβολέα. Ασφαλίστε το ντουί του λαμπτήρα, περιστρέφοντάς τον κατά ~30°.

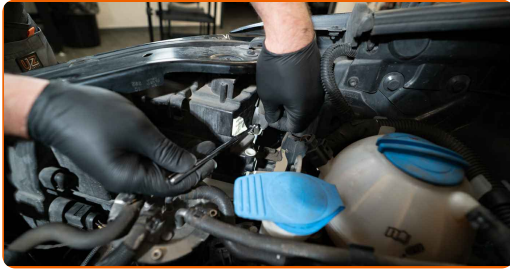
7

Τοποθετήστε και ασφαλίστε το οπίσθιο κάλυμμα των προβολέων.
