Πώς να αλλάξετε κάτω
βραχίονας ελέγχου πίσω
ανάρτησης σε **VW Golf
VII Hatchback (5G1, BQ1,
BE1, BE2)** - Οδηγίες
αντικατάστασης

ΑΝΤΙΚΑΤΑΣΤΑΣΗ: ΚΑΤΩ ΒΡΑΧΙΟΝΑΣ ΕΛΕΓΧΟΥ ΠΙΣΩ ΑΝΑΡΤΗΣΗΣ - VW GOLF VII HATCHBACK (5G1, BQ1, BE1, BE2). ΕΡΓΑΛΕΙΑ ΠΟΥ ΧΡΕΙΑΖΕΣΤΕ:

ΑΝΤΙΚΑΤΆΣΤΑΣΗ: ΚΆΤΩ ΒΡΑΧΊΟΝΑΣ ΕΛΈΓΧΟΥ ΠΊΣΩ ΑΝΆΡΤΗΣΗΣ - VW GOLF VII HATCHBACK (5G1, BQ1, BE1, BE2). ΑΚΟΛΟΥΘΉΣΤΕ ΤΑ ΠΑΡΑΚΆΤΩ ΒΉΜΑΤΑ:

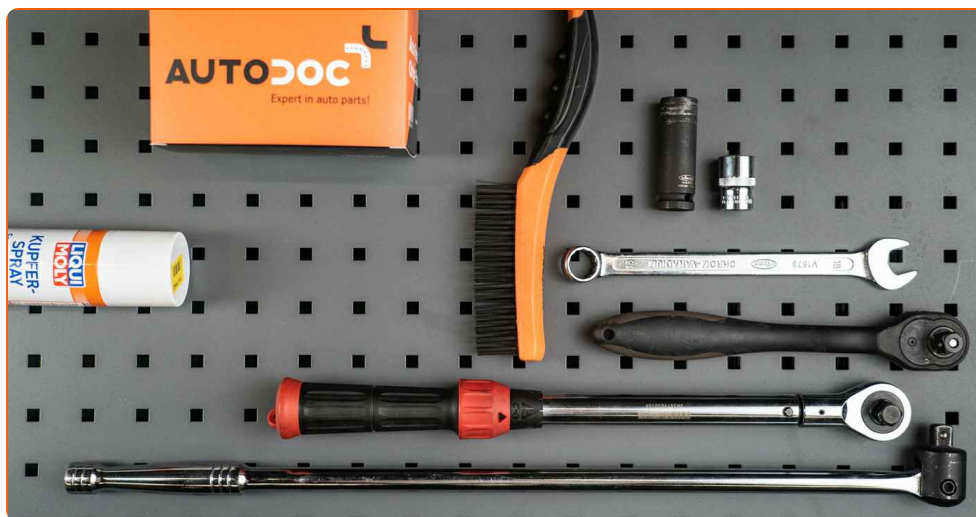
- Συρματόβουρτσα
- Σπρέι WD-40
- Γράσο χαλκού
- Καρυδάκι # 18
- Γερμανοπολύγωνο Κλειδί #18
- Κρουστικό καρυδάκι για μπουλονόκλειδο #17
- Κλειδί Καστάνιας
- Δυναμόκλειδο
- Υδραυλικός σασμανόγρυλος
- Σφήνα τροχού

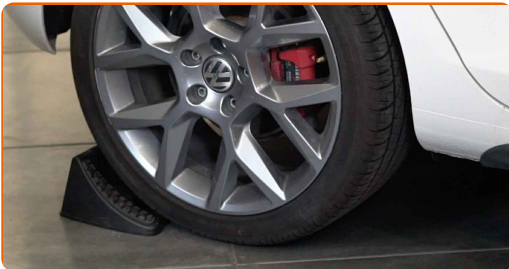
1 Ασφαλίστε τους τροχούς με τάκους.

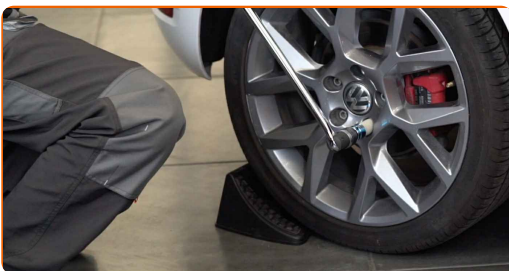
2 Ξεσφίγξτε τα μπουλόνια στερέωσης του τροχού. Χρησιμοποιήστε κρουστικό καρυδάκι για μπουλονόκλειδο No #17.

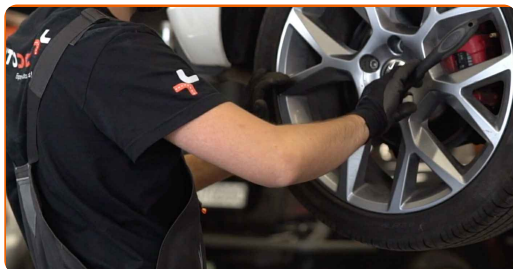
4

Ξεσφίξτε τα μπουλόνια του τροχού.

- Για να αποφύγετε τυχόν τραυματισμούς, κρατήστε τον τροχό όσο θα ξεβιδώνετε τα μπουλόνια.

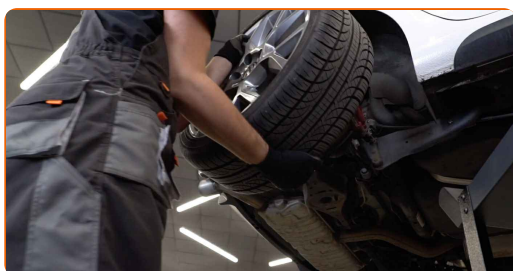
5

Αφαιρέστε τον τροχό.

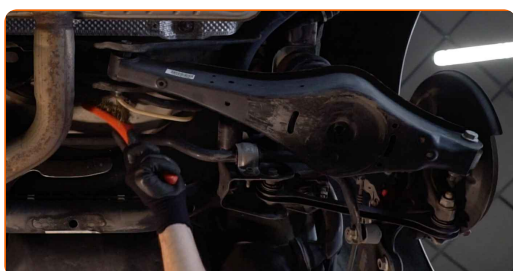
6

Καθαρίστε τα στοιχεία στερέωσης του βραχίονα ελέγχου. Χρησιμοποιήστε μια συρματόβουρτσα. Χρησιμοποιήστε σπρέι WD-40.

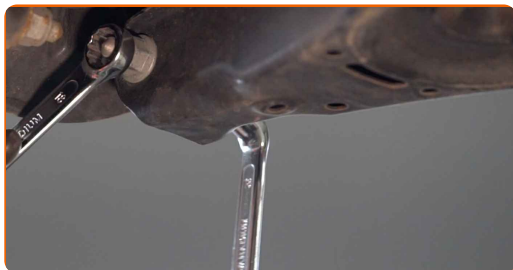
- 7** Ξεβιδώστε τα στοιχεία στερέωσης που συνδέουν το βραχίονα ελέγχου με το οπίσθιο μουαγιέ. Χρησιμοποιήστε ένα γερμανοπολύγωνο #18. Χρησιμοποιήστε ένα καρυδάκι #18. Χρησιμοποιήστε μια καστάνια.

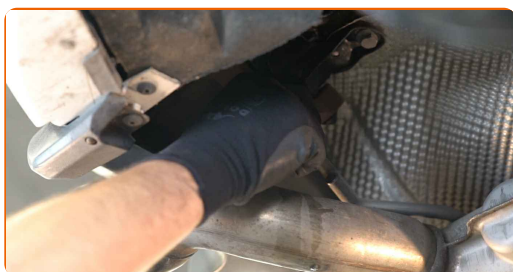
- 8** Αφαιρέστε το στοιχείο στερέωσης του συστήματος της εξάτμισης.

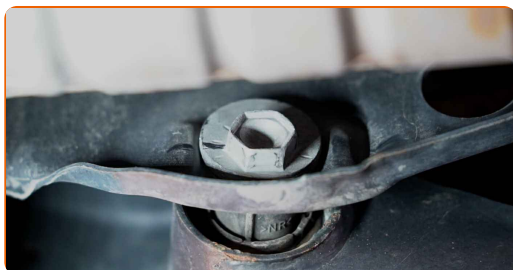
- 9** Σημειώστε το απαραίτητο σημείο επάνω στην εμπρόσθια γέφυρα και τη βίδα ρύθμισης της γωνίας κάμπερ.

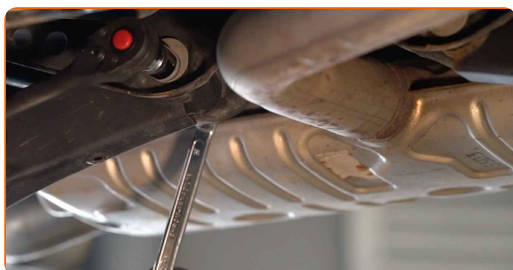
- 10** Ξεβιδώστε το παξιμάδι του ψαλιδιού από τη γέφυρα. Χρησιμοποιήστε ένα γερμανοπολύγωνο #18. Χρησιμοποιήστε ένα καρυδάκι #18. Χρησιμοποιήστε μια καστάνια.

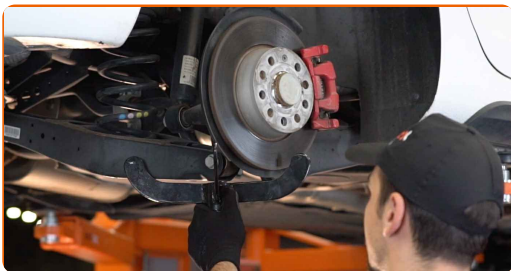
11 Στηρίξτε το ψαλίδι. Χρησιμοποιήστε ένα υδραυλικό γρύλο σασμάν.

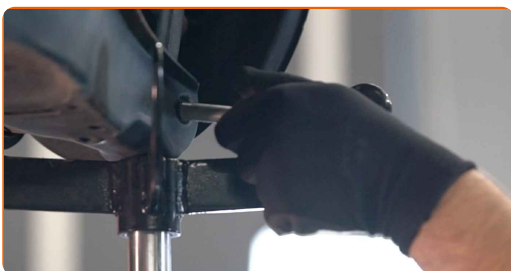
12 Αφαιρέστε τη βίδα στερέωσης.

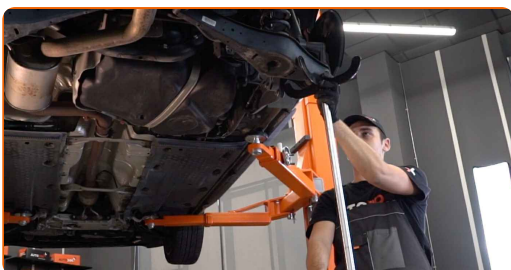
13 Χαμηλώστε τον υδραυλικό γρύλο κατά 10-15 εκ.

- Αντικατάσταση: κάτω βραχίονας ελέγχου πίσω ανάρτησης - VW Golf VII Hatchback (5G1, BQ1, BE1, BE2). Χαμηλώστε τον γρύλο μετάδοσης απαλά, χωρίς τραντάγματα, για να αποφύγετε την πρόκληση βλαβών στα εξαρτήματα και τους μηχανισμούς.

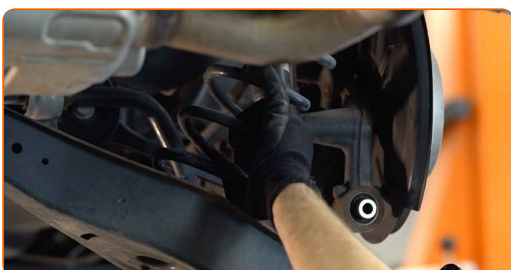
14 Αφαιρέστε το ελατήριο.

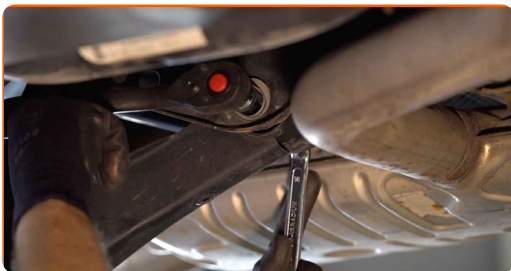
15 Αφαιρέστε τη βίδα στερέωσης.

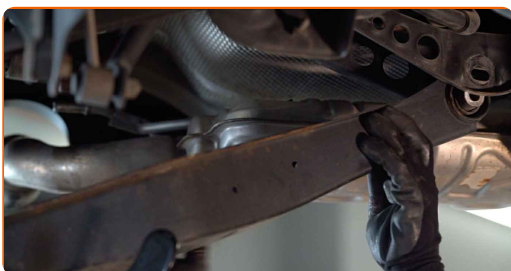
16 Αφαιρέστε το ψαλίδι.

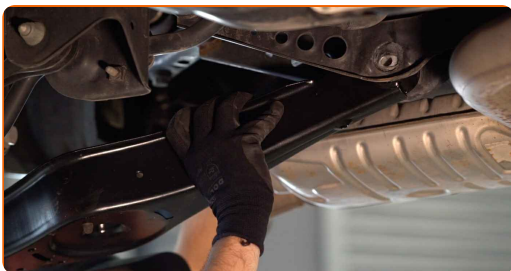
17 Τοποθετήστε ένα νέο βραχίονα ανάρτησης.

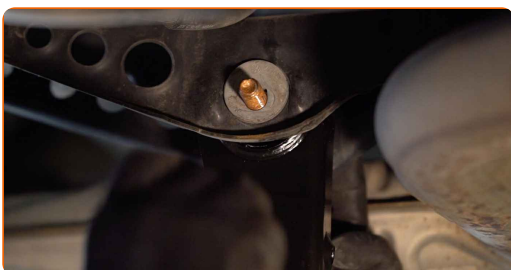
18 Τοποθετήστε τα στοιχεία στερέωσης του βραχίονα ελέγχου.

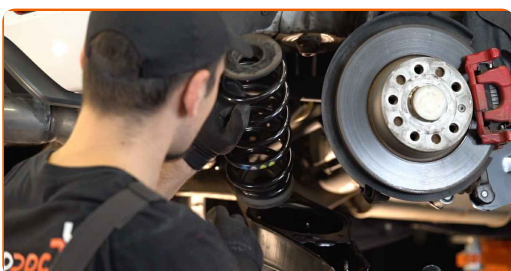
19 Τοποθετήστε το ελατήριο.

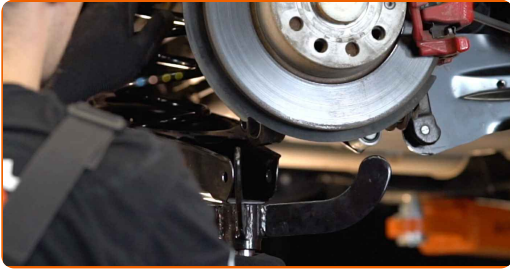
20

Στηρίξτε το ψαλίδι. Χρησιμοποιήστε ένα υδραυλικό γρύλο σασμάν.

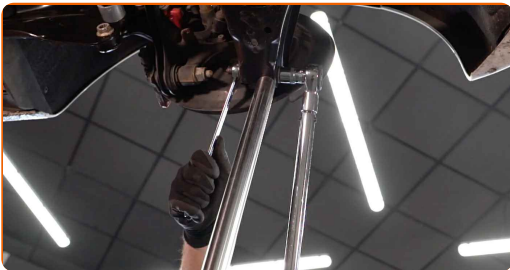
21

Σφίξτε τα στοιχεία στερέωσης που συνδέουν το βραχίονα ελέγχου με το οπίσθιο μουαγιέ. Χρησιμοποιήστε ένα γερμανοπολύγωνο #18. Χρησιμοποιήστε ένα καρυδάκι #18. Χρησιμοποιήστε ένα δυναμόκλειδο. Σφίξτε τη με ροπή 90 Nm.+90°

- Προσοχή! Βεβαιωθείτε ότι χρησιμοποιείτε καινούρια στοιχεία στερέωσης.

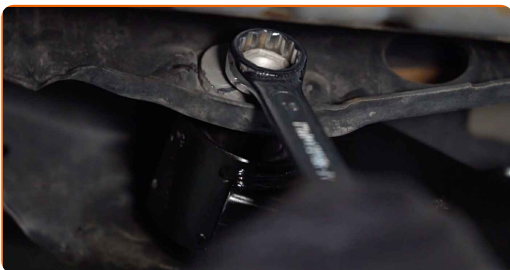
22

Βιδώστε το παξιμάδι του ψαλιδιού στη γέφυρα. Χρησιμοποιήστε ένα καρυδάκι #18. Χρησιμοποιήστε ένα γερμανοπολύγωνο #18. Χρησιμοποιήστε ένα δυναμόκλειδο. Σφίξτε τη με ροπή 95 Nm.

- Προσοχή! Βεβαιωθείτε ότι χρησιμοποιείτε καινούρια στοιχεία στερέωσης.

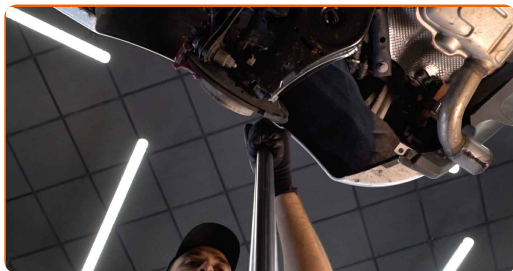
23 Βγάλτε το στήριγμα κάτω από το οπίσθιο ψαλίδι.

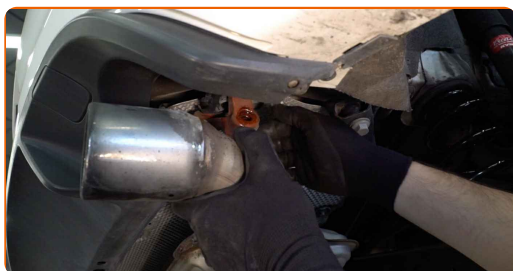
24 Τοποθετήστε το στοιχείο στερέωσης του συστήματος της εξάτμισης.

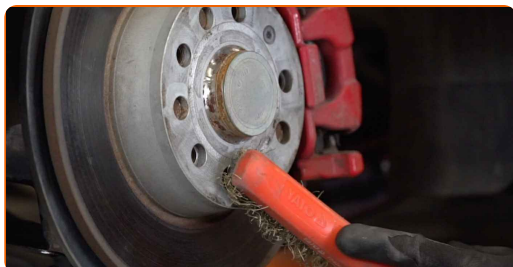
25 Καθαρίστε την επιφάνεια του δίσκου των φρένων. Χρησιμοποιήστε μια συρματόβουρτσα. Επεξεργαστείτε την επιφάνεια που ακουμπά ο δίσκος του φρένου στη ζάντα του τροχού. Χρησιμοποιήστε γράσο χαλκού.

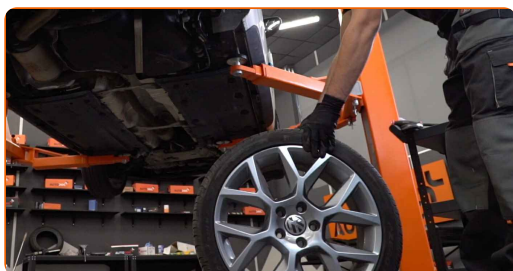
26 Τοποθετήστε τον τροχό.

- Για να αποφύγετε τυχόν τραυματισμούς, συγκρατήστε τον τροχό όταν σφίγγετε τα μπουλόνια του.

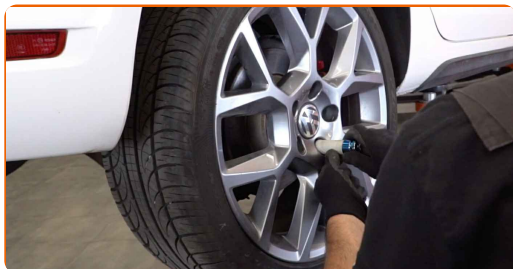
27 Βιδώστε τα μπουλόνια του τροχού. Χρησιμοποιήστε κρουστικό καρυδάκι για μπουλονόκλειδο No #17.

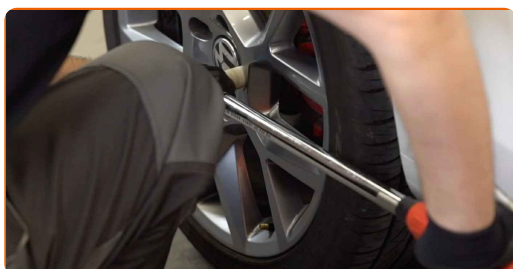
28 Χαμηλώστε το αυτοκίνητο και χρησιμοποιήστε σταυρό, προκειμένου να σφίξετε τα μπουλόνια των τροχών. Χρησιμοποιήστε ένα δυναμόκλειδο. Σφίξτε τη με ροπή 120 Nm.
