Πώς να αλλάξετε
μπροστινός κάτω
βραχίονας σε **VW Polo IV
Sedan (9A4, 9A2, 9N2,
9A6)** - Οδηγίες
αντικατάστασης

ΑΝΤΙΚΑΤΑΣΤΑΣΗ: ΜΠΡΟΣΤΙΝΟΣ ΚΑΤΩ ΒΡΑΧΙΟΝΑΣ
 - VW POLO IV SEDAN (9A4, 9A2, 9N2, 9A6). ΕΡΓΑΛΕΙΑ
 ΠΟΥ ΧΡΕΙΑΖΕΣΤΕ:

ΑΝΤΙΚΑΤΆΣΤΑΣΗ: ΜΠΡΟΣΤΙΝΌΣ ΚΆΤΩ ΒΡΑΧΊΟΝΑΣ - VW POLO IV SEDAN (9A4, 9A2, 9N2, 9A6). ΑΚΟΛΟΥΘΉΣΤΕ ΤΑ ΠΑΡΑΚΆΤΩ ΒΉΜΑΤΑ:

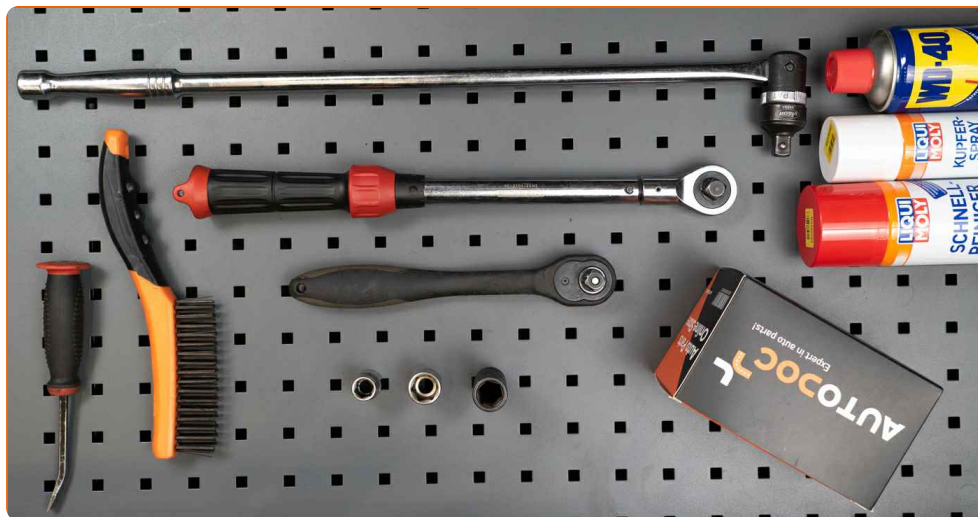
- Συρματόβουρτσα
- Σπρέι WD-40
- Καθαριστικό φρένων
- Υγρό χαλκού
- Καρυδάκι # 13
- Καρυδάκι # 18
- Κρουστικό καρυδάκι για μπουλονόκλειδο #17
- Κλειδί Καστάνιας
- Δυναμόκλειδο
- Μανέλα κολαούζου
- Λοστός
- Υδραυλικός σασμανόγρυλος
- Σφήνα τροχού

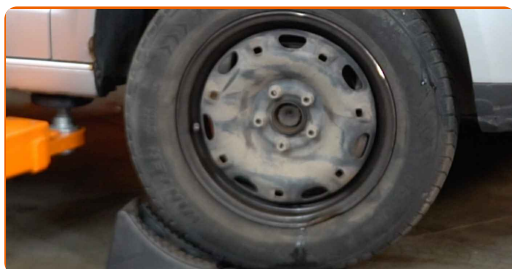
1 Ασφαλίστε τους τροχούς με τάκους.

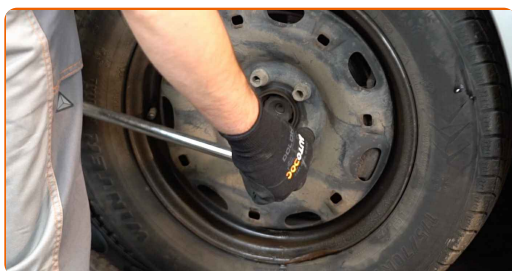
2 Ξεσφίξτε τα μπουλόνια στερέωσης του τροχού. Χρησιμοποιήστε κρουστικό καρυδάκι για μπουλονόκλειδο No #17.

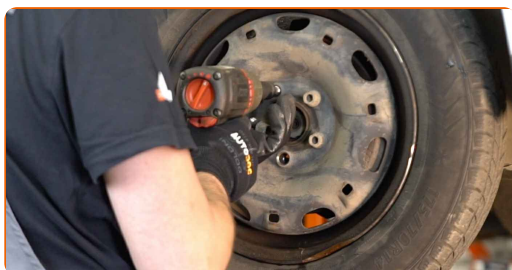
3 Σηκώστε το μπροστινό μέρος του αυτοκινήτου και στερεώστε το σε στηρίγματα.

4 Ξεσφίξτε τα μπουλόνια του τροχού.

- Προειδοποίηση! Για να αποφύγετε τραυματισμούς, κρατήστε τον τροχό ενώ ξεβιδώνετε τα μπουλόνια στερέωσης. VW Polo IV Sedan (9A4, 9A2, 9N2, 9A6)

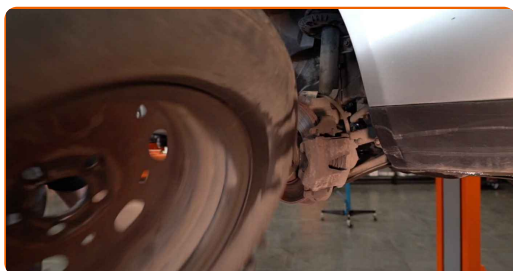
5 Αφαιρέστε τον τροχό.

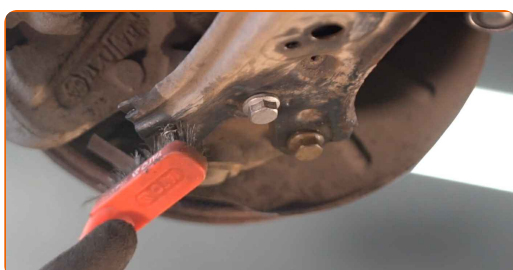
6 Καθαρίστε όλα τα συνδετικά σημεία του ψαλιδιού. Χρησιμοποιήστε μια συρματόβουρτσα. Χρησιμοποιήστε σπρέι WD-40.

- Περιμένετε μερικά λεπτά, αφού περάσετε το σπρέι.
- Φορέστε γυαλιά προστασίας.

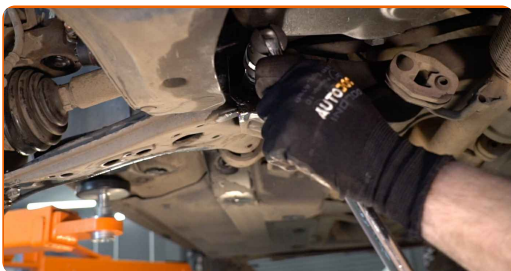
7

Ξεβιδώστε τα παξιμάδια του εμπρόσθιου ψαλιδιού. Χρησιμοποιήστε ένα καρυδάκι #18. Χρησιμοποιήστε μια μανέλα κολαούζου.

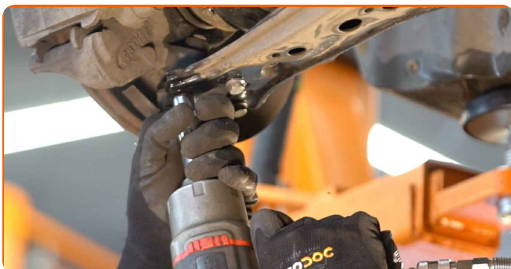
8

Ξεβιδώστε το στοιχείο στερέωσης που συνδέει το μπαλάκι στο βραχίονα ελέγχου της ανάρτησης. Χρησιμοποιήστε ένα καρυδάκι #13. Χρησιμοποιήστε μια μανέλα κολαούζου.

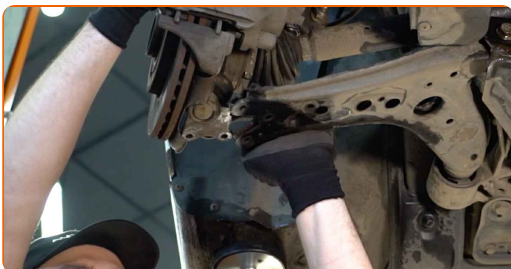
9

Αποσυνδέστε το σφαιρικό σύνδεσμο από το ψαλίδι.

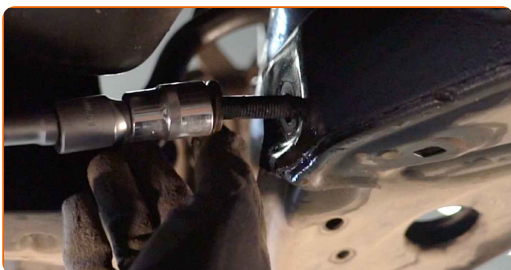
10

Αφαιρέστε τα εμπρόσθια στοιχεία στερέωσης του βραχίονα ελέγχου. Χρησιμοποιήστε ένα καρυδάκι #18.

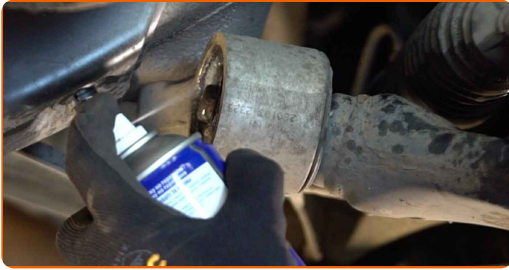
11

Καθαρίστε όλα τα συνδετικά σημεία του ψαλιδιού. Χρησιμοποιήστε σπρέι WD-40.

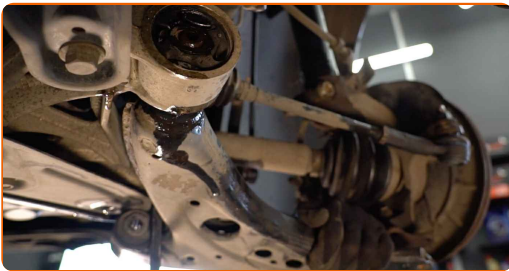
12

Αφαιρέστε το ψαλίδι. Χρησιμοποιήστε ένα λοστό.

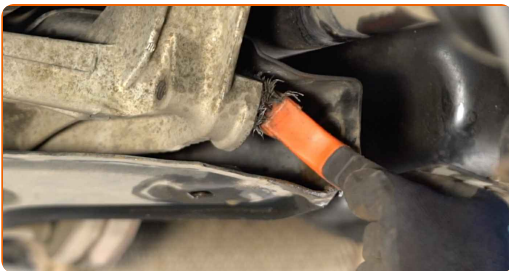
13

Καθαρίστε τις βάσεις τοποθέτησης και το σπείρωμα του ψαλιδιού της ανάρτησης. Χρησιμοποιήστε μια συρματόβουρτσα. Χρησιμοποιήστε σπρέι WD-40.

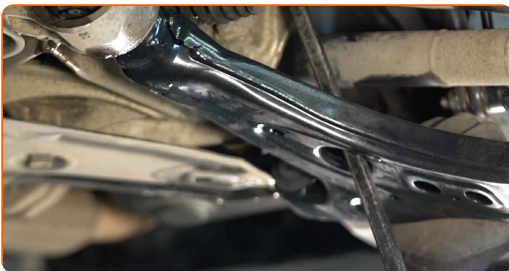
14

Τοποθετήστε ένα νέο ψαλίδι. Χρησιμοποιήστε ένα λοστό.

- Κατά τη διάρκεια της διαδικασίας εγκατάστασης, χρησιμοποιήστε μόνο καινούργιες βίδες και παξιμάδια.
- Μην χαλάσετε τη φούσκα του μπαλακιού.

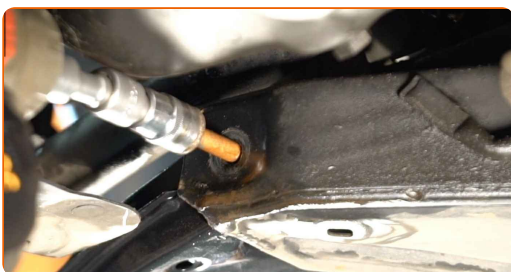
15

Τοποθετήστε το εμπρόσθιο στοιχείο στερέωσης του ψαλιδιού. Χρησιμοποιήστε ένα καρυδάκι #18.

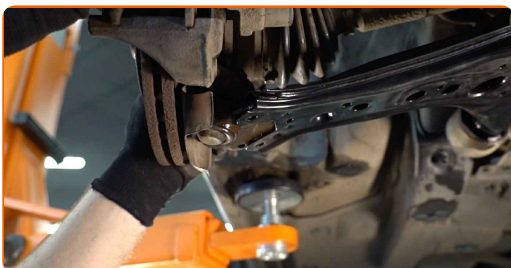
16

Συνδέστε το μπαλάκι στο βραχίονα ελέγχου.

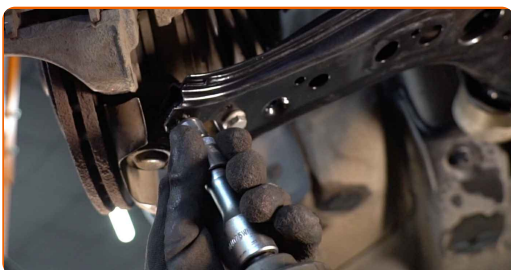
17

Βιδώστε τα στοιχεία στερέωσης του μπαλακιού του ακρόμπαρου. Χρησιμοποιήστε ένα καρυδάκι #13. Χρησιμοποιήστε μια κασάνια.

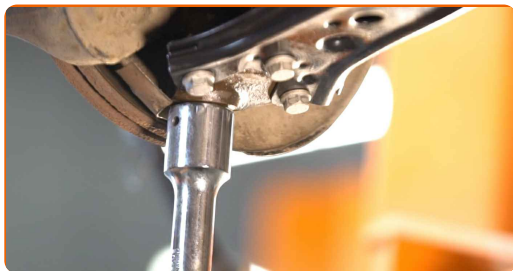
18 Στηρίξτε το ψαλίδι. Χρησιμοποιήστε ένα υδραυλικό γρύλο σασμάν.

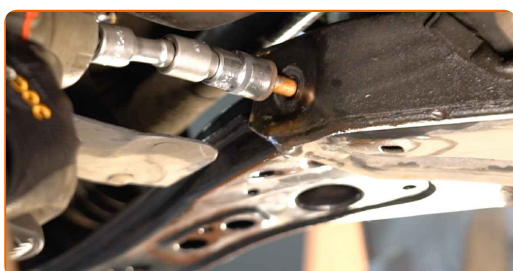
19 Σφίξτε το εμπρόσθιο στοιχείο στερέωσης που συνδέει το βραχίονα ελέγχου με το υποπλαίσιο. Χρησιμοποιήστε ένα καρυδάκι #18. Χρησιμοποιήστε ένα δυναμόκλειδο. Σφίξτε τη με ροπή 70 Nm.+90°

- Προσοχή! Βεβαιωθείτε ότι χρησιμοποιείτε καινούρια στοιχεία στερέωσης.

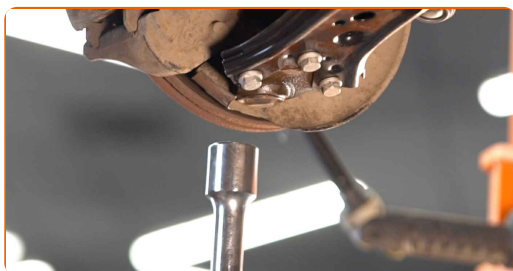
20 Βγάλτε το στήριγμα κάτω από το ψαλίδι.

- Αντικατάσταση: μπροστινός κάτω βραχίονας - VW Polo IV Sedan (9A4, 9A2, 9N2, 9A6). Χαμηλώστε τον γρύλο μετάδοσης απαλά, χωρίς τραντάγματα, για να αποφύγετε την πρόκληση βλαβών στα εξαρτήματα και τους μηχανισμούς.

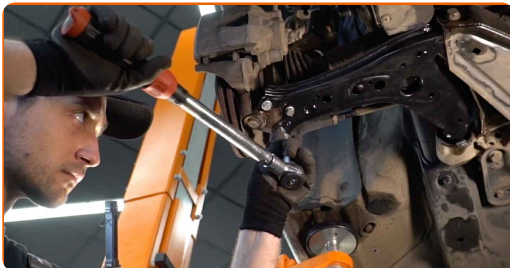
- 21 Σφίξτε τα στοιχεία στερέωσης του μπαλακιού του ακρόμπαρου. Χρησιμοποιήστε ένα καρυδάκι #13. Χρησιμοποιήστε ένα δυναμόκλειδο. Σφίξτε τη με ροπή 20 Nm.+90°

- Προσοχή! Βεβαιωθείτε ότι χρησιμοποιείτε καινούρια στοιχεία στερέωσης.

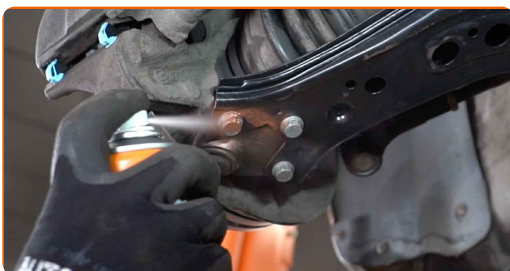
- 22 Περάστε όλα τα συνδεδεμένα σημεία του ψαλιδιού. Χρησιμοποιήστε γράσο χαλκού.

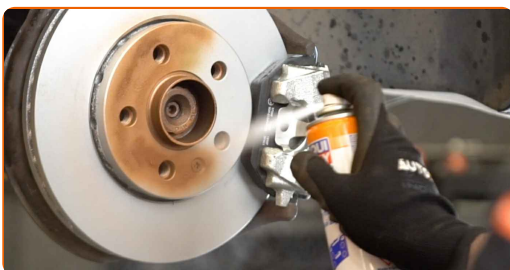
- 23 Επεξεργαστείτε την επιφάνεια που ακουμπά ο δίσκος του φρένου στη ζάντα του τροχού. Χρησιμοποιήστε γράσο χαλκού.

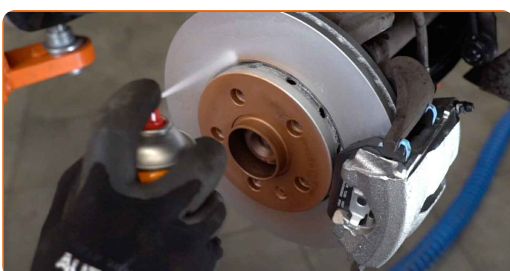
- 24 Καθαρίστε την επιφάνεια του δίσκου των φρένων. Χρησιμοποιήστε καθαριστικό φρένων.

- Περιμένετε μερικά λεπτά, αφού περάσετε το σπρέι.

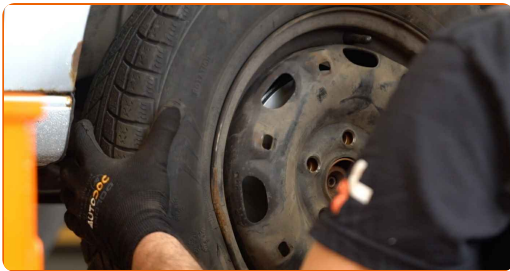
25

Τοποθετήστε τον τροχό.

- Προειδοποίηση! Για να αποφύγετε τραυματισμούς, κρατήστε τον τροχό ενώ βιδώνετε τα μπουλόνια στερέωσης στο αυτοκίνητο. VW Polo IV Sedan (9A4, 9A2, 9N2, 9A6)

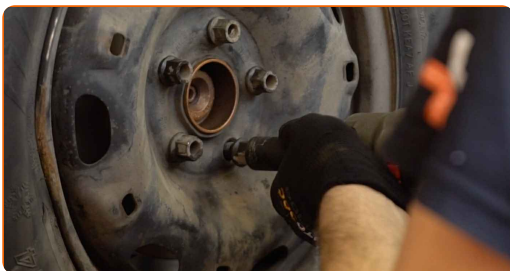
26

Βιδώστε τα μπουλόνια του τροχού. Χρησιμοποιήστε κρουστικό καρυδάκι για μπουλονόκλειδο No #17.

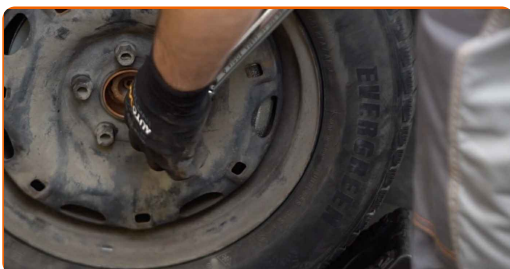
27

Χαμηλώστε το αυτοκίνητο και χρησιμοποιήστε σταυρό, προκειμένου να σφίξετε τα μπουλόνια των τροχών. Χρησιμοποιήστε ένα δυναμόκλειδο. Σφίξτε τη με ροπή 120 Nm.

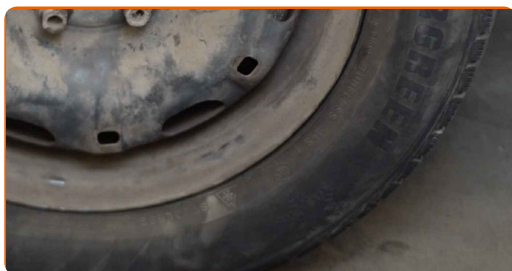
28

Αφαιρέστε τους γρύλους και τους τάκους.
