Πώς να αλλάξετε
ρουλεμάν τροχού πίσω σε
**VW Polo IV Sedan (9A4,
9A2, 9N2, 9A6)** - Οδηγίες
αντικατάστασης

**ΑΝΤΙΚΑΤΑΣΤΑΣΗ: ΡΟΥΛΕΜΑΝ ΤΡΟΧΟΥ - VW POLO
IV SEDAN (9A4, 9A2, 9N2, 9A6). ΛΙΣΤΑ ΤΩΝ
ΕΡΓΑΛΕΙΩΝ ΠΟΥ ΘΑ ΧΡΕΙΑΣΤΕΙΤΕ:**

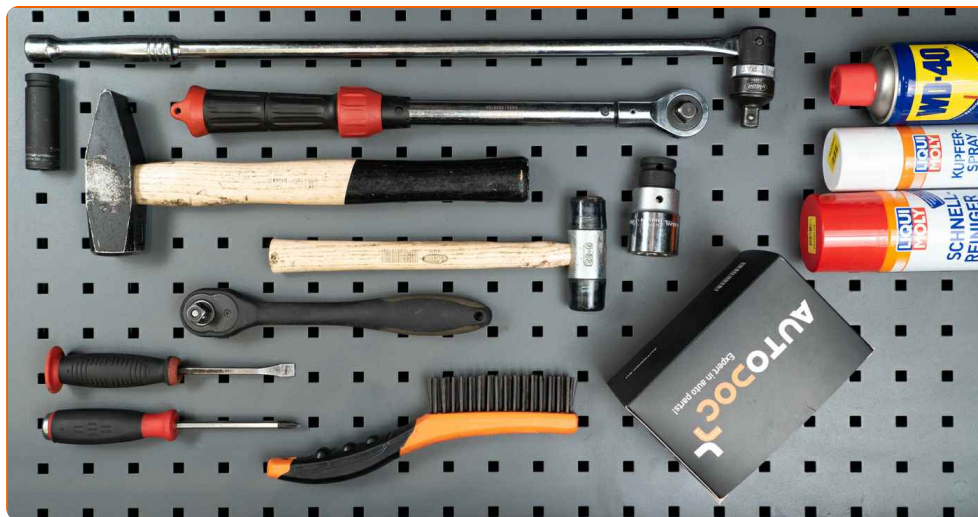
- Συρματόβουρτσα
- Σπρέι WD-40
- Καθαριστικό σπρέι γενικής χρήσης
- Υγρό χαλκού
- Πολύσφηνο καρυδάκι (12 δοντιών) # 30
- Κρουστικό καρυδάκι για μπουλονόκλειδο #17
- Δυναμόκλειδο
- Μανέλα κολαούζου
- Σφυρί
- Ματσόλα Λαστιχένια
- Σταυροκατσάβιδο
- Λοστός
- Σφήνα τροχού

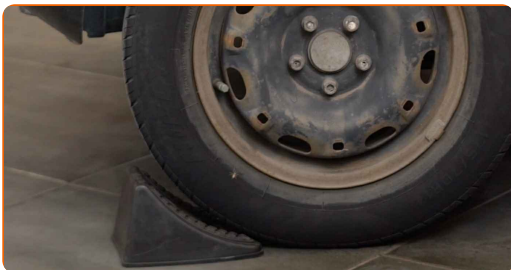
1

Ασφαλίστε τους τροχούς με τάκους.

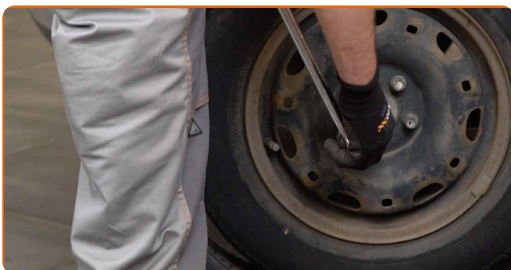
2

Ξεσφίξτε τα μπουλόνια στερέωσης του τροχού. Χρησιμοποιήστε κρουστικό καρυδάκι για μπουλονόκλειδο No #17.

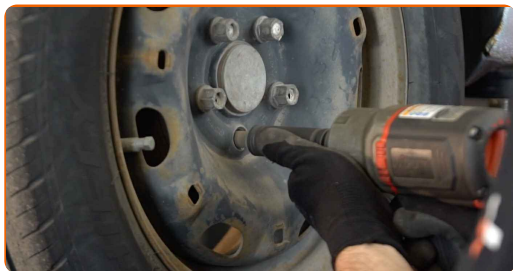
4

Ξεσφίξτε τα μπουλόνια του τροχού.

- Για να αποφύγετε τυχόν τραυματισμούς, κρατήστε τον τροχό όσο θα ξεβιδώνετε τα μπουλόνια.

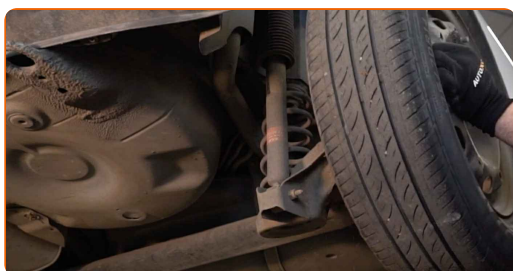
5

Αφαιρέστε τον τροχό.

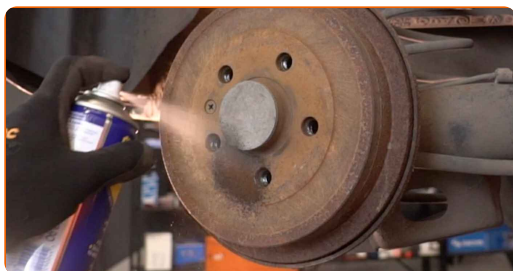
6

Καθαρίστε το ταμπόρο. Χρησιμοποιήστε μια συρματόβουρτσα. Χρησιμοποιήστε σπρέι WD-40.

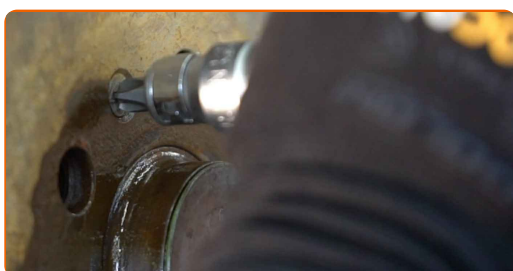
7

Ξεβιδώστε τα στοιχεία σύσφιξης του ταμπόρου των φρένων. Χρησιμοποιήστε ένα σταυροκατσάβιδο.

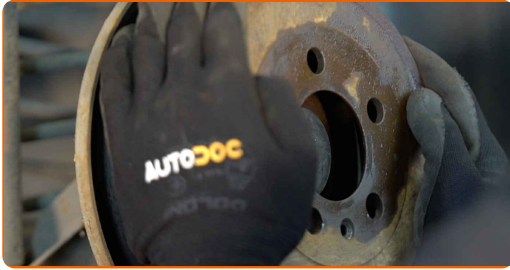
8

Αφαιρέστε το ταμπόρο.

- Ελέγξτε το ταμπόρο. Αντικαταστήστε το, αν είναι απαραίτητο.

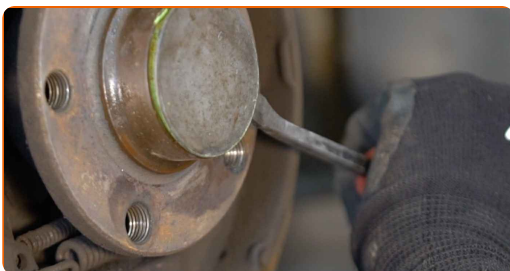
9

Αφαιρέστε το προστατευτικό καπάκι του ρουλεμάν της πλήμνης. Χρησιμοποιήστε ένα σφυρί. Χρησιμοποιήστε ένα λοστό.

- Κάποια αυτοκίνητα δεν διαθέτουν καπάκια στην πλήμνη του τροχού.

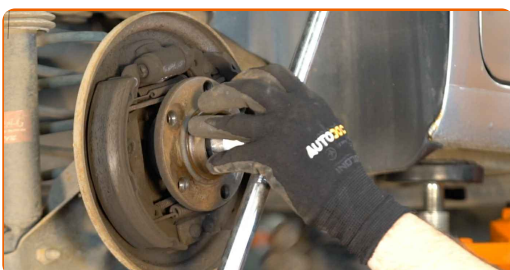
10

Ξεβιδώστε το παξιμάδι του άξονα της πλήμνης του τροχού. Χρησιμοποιήστε ένα πολύσφηνο (12άρι) καρυδάκι #30. Χρησιμοποιήστε μια μανέλα κολαούζου.

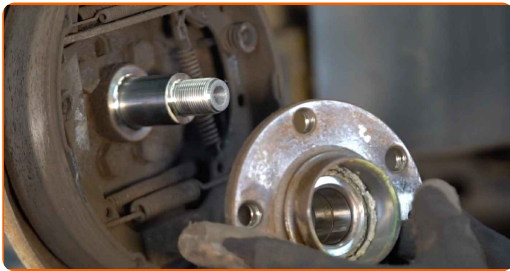
11

Βγάλτε την πλήμνη και το ρουλεμάν ταυτόχρονα, μιας και είναι ενιαία.

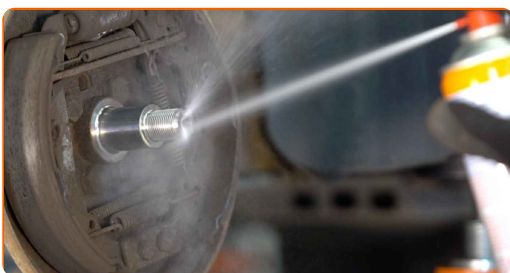
12

Καθαρίστε το σημείο τοποθέτησης του ρουλεμάν της πλήμνης. Χρησιμοποιήστε ένα σπρέι καθαρισμού γενικής χρήσης.

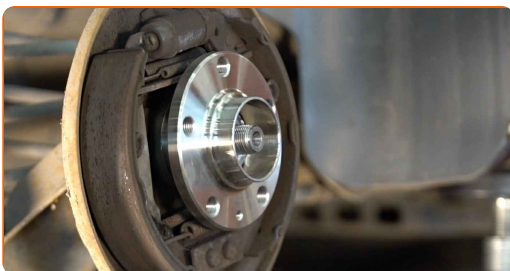
13

Τοποθετήστε την καινούρια πλήμνη του τροχού μαζί με το ρουλεμάν.

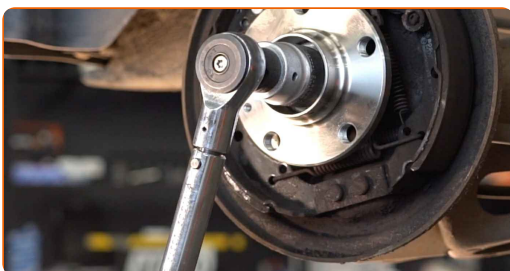
14

Σφίξτε την πλήμνη. Χρησιμοποιήστε ένα πολύσφηνο (12άρι) καρυδάκι #30. Χρησιμοποιήστε ένα δυναμόκλειδο. Σφίξτε τη με ροπή 175 Nm.

- Το ρουλεμάν του τροχού δεν πρέπει να γέρνει ως προς τον πείρο του άξονα.

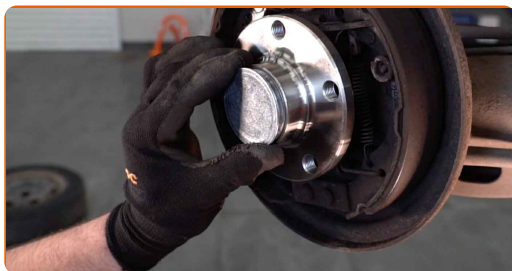
- 15** Εγκαταστήστε το προστατευτικό καπάκι του ρουλεμάν της πλήμνης. Χρησιμοποιήστε μια λαστιχένια ματσόλα.

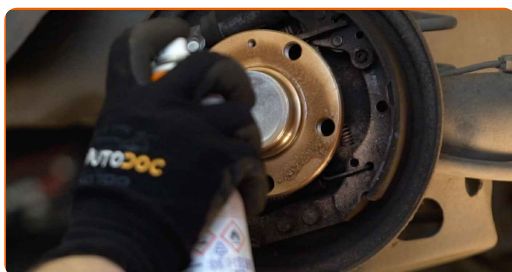
- 16** Περάστε από επεξεργασία το τμήμα της πλήμνης του τροχού που έρχεται σε επαφή με το δίσκο του φρένου. Χρησιμοποιήστε γράσο χαλκού.

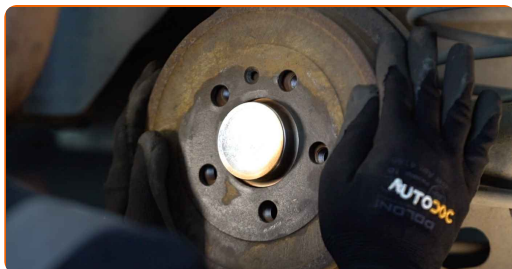
- 17** Τοποθετήστε το ταμπόρο και στερεώστε το.

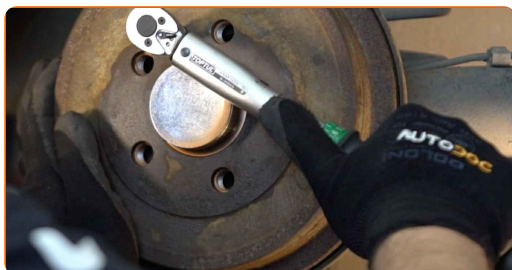
- 18** Σφίξτε τα στοιχεία στερέωσης του ταμπόρου των φρένων. Χρησιμοποιήστε ένα σταυροκατσάβιδο. Χρησιμοποιήστε ένα δυναμόκλειδο. Σφίξτε τη με ροπή 4 Nm.

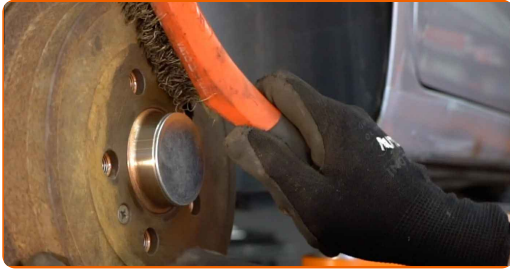
19 Καθαρίστε το σημείο τοποθέτησης της ζάντας του τροχού. Χρησιμοποιήστε μια συρματόβουρτσα.

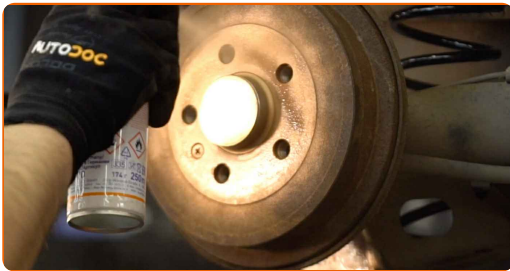
20 Καθαρίστε το σημείο επαφής. Χρησιμοποιήστε γράσο χαλκού.

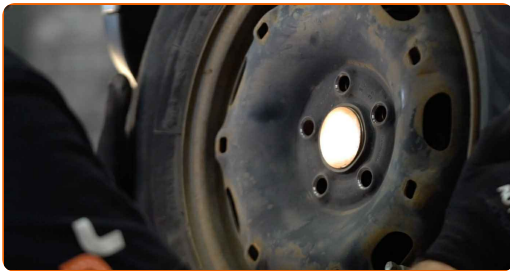
21 Τοποθετήστε τον τροχό.

- Σημαντικό! Κρατήστε τον τροχό ενώ βιδώνετε τα μπουλόνια στερέωσης. VW Polo IV Sedan (9A4, 9A2, 9N2, 9A6)

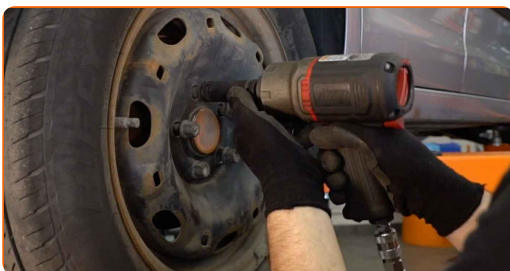
22 Βιδώστε τα μπουλόνια του τροχού. Χρησιμοποιήστε κρουστικό καρυδάκι για μπουλονόκλειδο Νο #17.

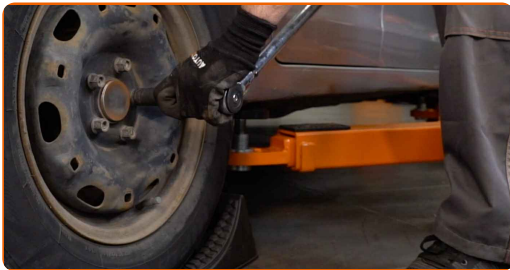
23

Χαμηλώστε το αυτοκίνητο και χρησιμοποιήστε σταυρό, προκειμένου να σφίξετε τα μπουλόνια των τροχών. Χρησιμοποιήστε ένα δυναμόκλειδο. Σφίξτε τη με ροπή 120 Nm.

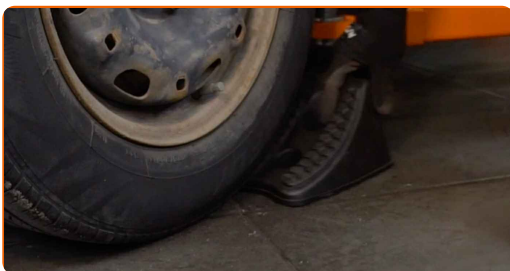
24

Αφαιρέστε τους γρύλους και τους τάκους.
