Πώς να αλλάξετε
μπροστινός κάτω
βραχίονας σε **VW Polo
Sedan (9N4)** - Οδηγίες
αντικατάστασης

**ΑΝΤΙΚΑΤΑΣΤΑΣΗ: ΜΠΡΟΣΤΙΝΟΣ ΚΑΤΩ ΒΡΑΧΙΟΝΑΣ
- VW POLO SEDAN (9N4). ΛΙΣΤΑ ΤΩΝ ΕΡΓΑΛΕΙΩΝ
ΠΟΥ ΘΑ ΧΡΕΙΑΣΤΕΙΤΕ:**

ΑΝΤΙΚΑΤΆΣΤΑΣΗ: ΜΠΡΟΣΤΙΝΌΣ ΚΆΤΩ ΒΡΑΧΊΟΝΑΣ - VW POLO SEDAN (9N4). ΠΡΟΤΕΙΝΌΜΕΝΗ ΣΕΙΡΆ ΒΗΜΆΤΩΝ:

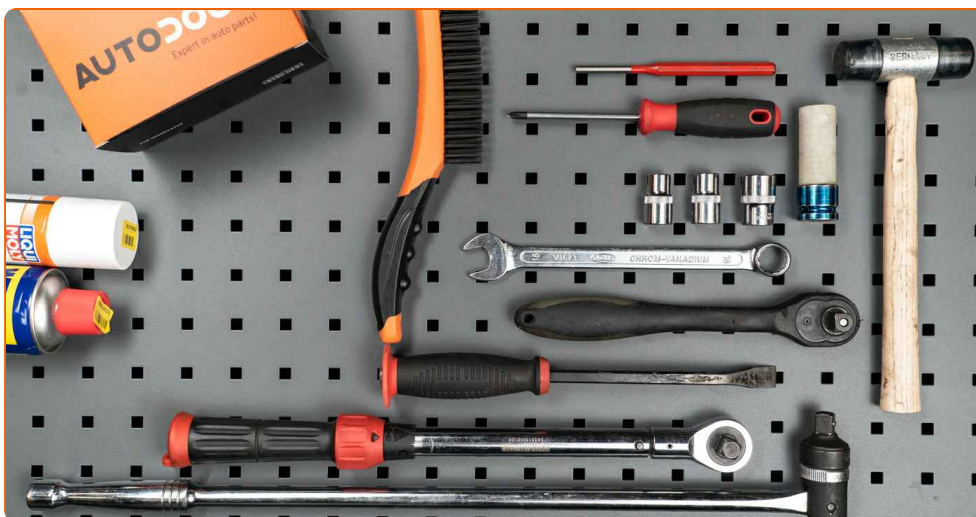
- Συρματόβουρτσα
- Σπρέι WD-40
- Γράσο χαλκού
- Γερμανοπολύγωνο Κλειδί #18
- Καρυδάκι # 12
- Καρυδάκι # 13
- Καρυδάκι # 18
- Κρουστικό καρυδάκι για μπουλονόκλειδο #17
- Δυναμόκλειδο
- Σταυροκατσάβιδο
- Μανέλα κολαούζου
- Ζουμπάς
- Ματσόλα Λαστιχένια
- Λοστός
- Υδραυλικός σασμανόγρυλος
- Σφήνα τροχού

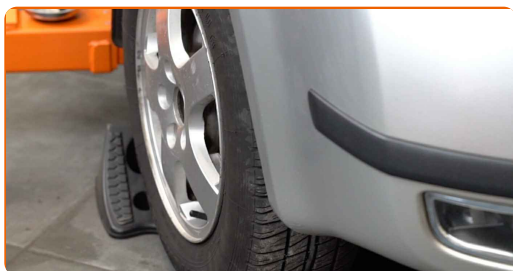
1 Ασφαλίστε τους τροχούς με τάκους.

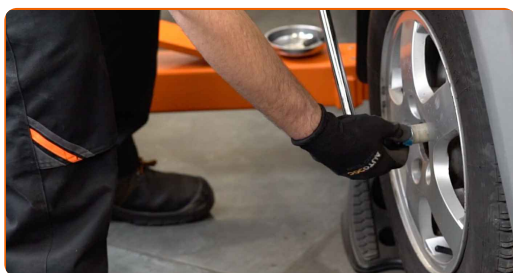
2 Ξεσφίγξτε τα μπουλόνια στερέωσης του τροχού. Χρησιμοποιήστε κρουστικό καρυδάκι για μπουλονόκλειδο No #17.

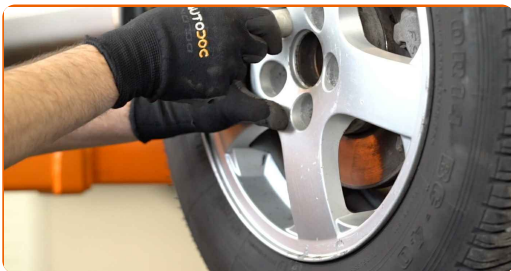
3 Σηκώστε το μπροστινό μέρος του αυτοκινήτου και στερεώστε το σε στηρίγματα.

4 Ξεσφίξτε τα μπουλόνια του τροχού.

- Σημαντικό! Κρατήστε τον τροχό ενώ ξεβιδώνετε τα μπουλόνια στερέωσης. VW Polo Sedan (9N4)

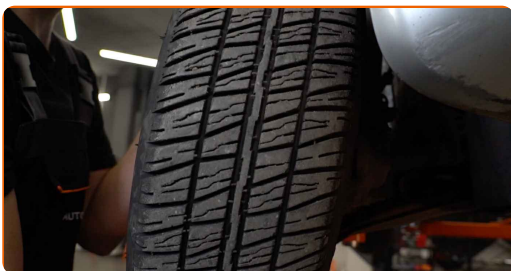
5 Αφαιρέστε τον τροχό.

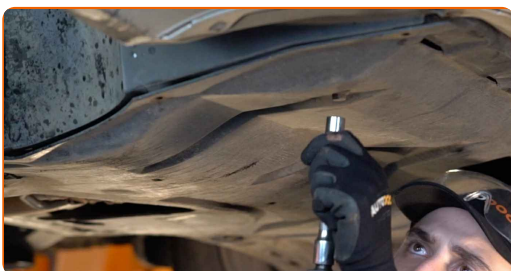
6 Ξεβιδώστε τα στοιχεία στερέωσης της κάτω ηχομόνωσης. Χρησιμοποιήστε ένα καρυδάκι #12. Χρησιμοποιήστε ένα σταυροκατσάβιδο.

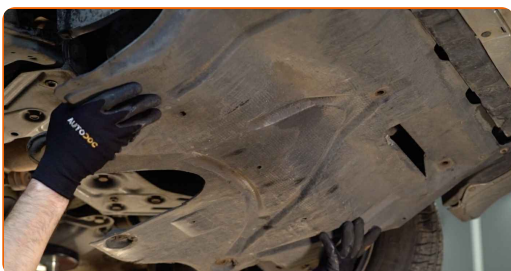
7 Αφαιρέστε το κάτω τμήμα της ηχομόνωσης.

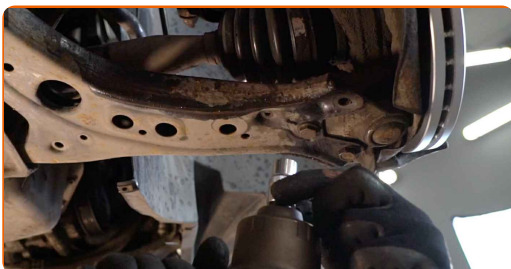
- 8** Ξεβιδώστε τα στοιχεία στερέωσης του μπαλακιού του ακρόμπαρου. Χρησιμοποιήστε ένα καρυδάκι #13. Χρησιμοποιήστε μια μανέλα κολαούζου.

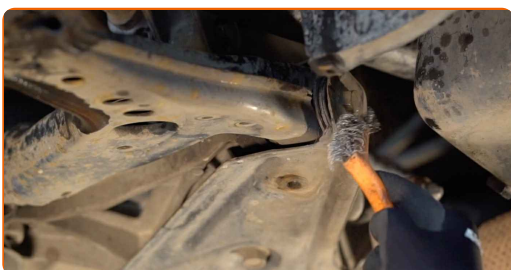
- 9** Καθαρίστε όλα τα συνδετικά σημεία του ψαλιδιού. Χρησιμοποιήστε μια συρματόβουρτσα. Χρησιμοποιήστε σπρέι WD-40.

- Περιμένετε μερικά λεπτά, αφού περάσετε το σπρέι.
- Φορέστε γυαλιά προστασίας.
- Φορέστε μάσκα προστασίας.

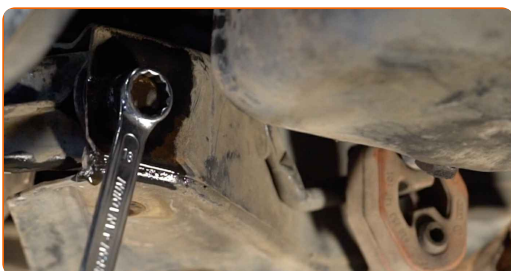
- 10** Ξεβιδώστε τα παξιμάδια του εμπρόσθιου ψαλιδιού. Χρησιμοποιήστε ένα γερμανοπολύγωνο #18.

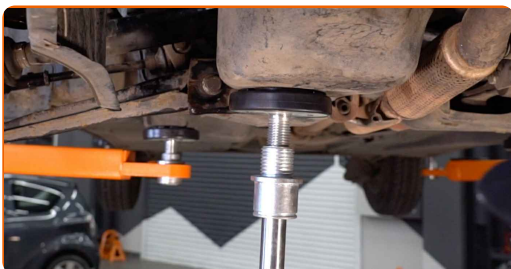
- 11** Στηρίξτε τον κινητήρα στην περιοχή του κάρτερ λαδιού. Χρησιμοποιήστε ένα υδραυλικό γρύλο σασμάν.

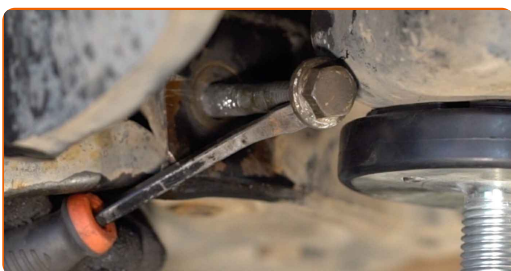
- 12** Αφαιρέστε τη βίδα στερέωσης. Χρησιμοποιήστε ένα λοστό. Χρησιμοποιήστε μια λαστιχένια ματσόλα.

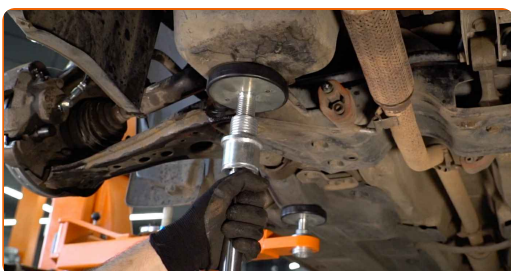
- 13** Χαμηλώστε τον υδραυλικό γρύλο κατά 10-15 εκ.

- Αντικατάσταση: μπροστινός κάτω βραχίονας - VW Polo Sedan (9N4). Χαμηλώστε τον γρύλο μετάδοσης απαλά, χωρίς τραντάγματα, για να αποφύγετε την πρόκληση βλαβών στα εξαρτήματα και τους μηχανισμούς.

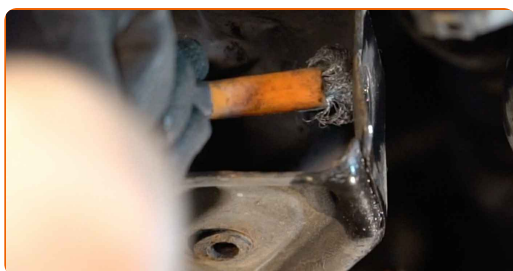
16

Καθαρίστε τις βάσεις τοποθέτησης και το σπείρωμα του ψαλιδιού της ανάρτησης. Χρησιμοποιήστε μια συρματόβουρτσα. Χρησιμοποιήστε σπρέι WD-40.

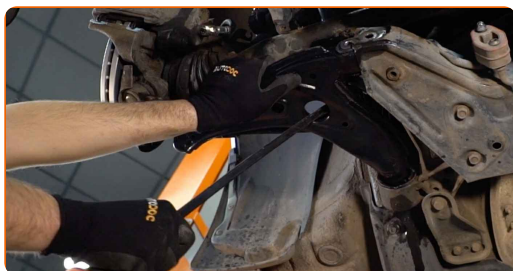
17

Τοποθετήστε ένα νέο ψαλίδι. Χρησιμοποιήστε ένα λοστό.

- Κατά τη διάρκεια της διαδικασίας εγκατάστασης, χρησιμοποιήστε μόνο καινούργιες βίδες και παξιμάδια.
- Μην χαλάσετε τη φούσκα του μπαλακιού.

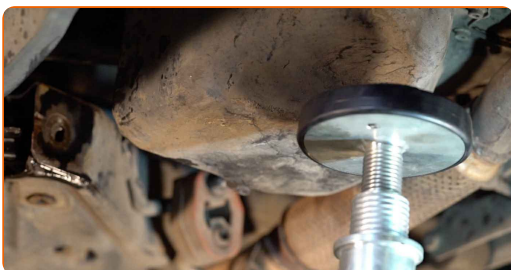
18

Στηρίξτε τον κινητήρα στην περιοχή του κάρτερ λαδιού. Χρησιμοποιήστε ένα υδραυλικό γρύλο σασμάν.

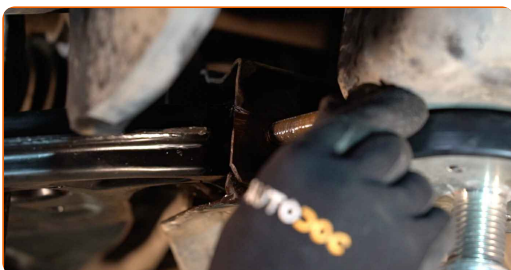
19

Τοποθετήστε το εμπρόσθιο στοιχείο στερέωσης του ψαλιδιού.

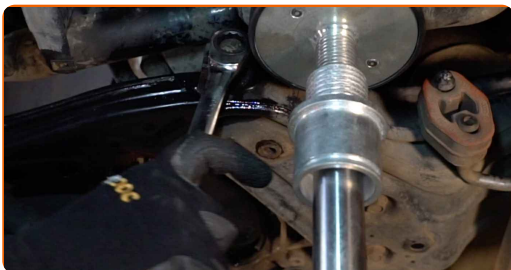
20

Βιδώστε τα παξιμάδια του εμπρόσθιου ψαλιδιού. Χρησιμοποιήστε ένα γερμανοπολύγωνο #18.

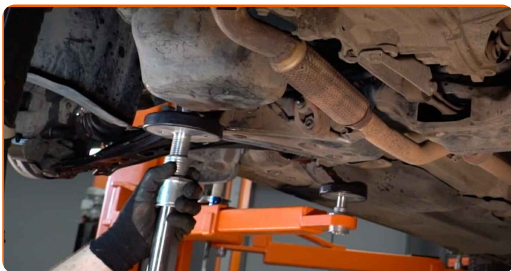
21 Βγάλτε το στήριγμα κάτω από τον κινητήρα.

- VW Polo Sedan (9N4) - Μη χαμηλώνετε απότομα τον γρύλο μετάδοσης, για να αποφύγετε την πρόκληση βλαβών στα εξαρτήματα και τους μηχανισμούς του αυτοκινήτου.

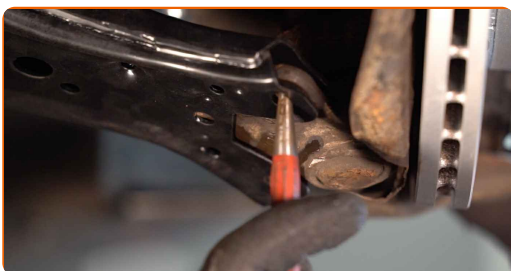
22 Τοποθετήστε το μπαλάκι στο νέο ψαλίδι. Χρησιμοποιήστε ένα ζουμπά.

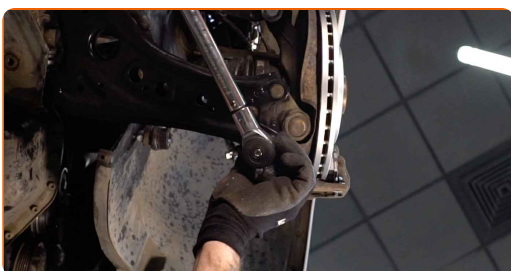
23 Σφίξτε τα στοιχεία στερέωσης του μπαλακιού του ακρόμπαρου. Χρησιμοποιήστε ένα καρυδάκι #13. Χρησιμοποιήστε ένα δυναμόκλειδο. Σφίξτε τη με ροπή 20 Nm.+90°

- Προσοχή! Βεβαιωθείτε ότι χρησιμοποιείτε καινούρια στοιχεία στερέωσης.

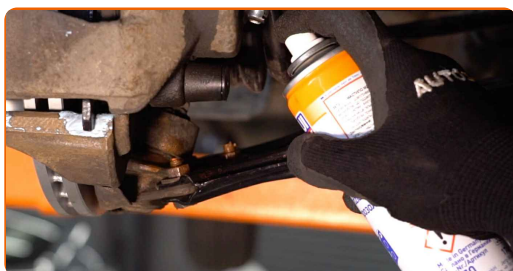
- 24** Περάστε από επεξεργασία τα στοιχεία στερέωσης του μπαλακιού του ακρόμπαρου. Χρησιμοποιήστε γράσο χαλκού.

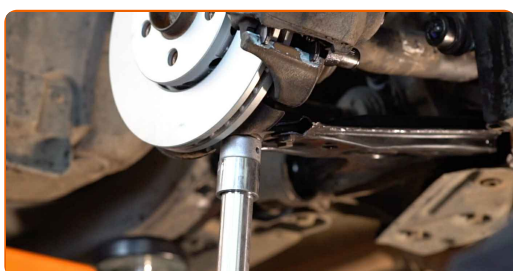
- 25** Στηρίξτε το ψαλίδι. Χρησιμοποιήστε ένα υδραυλικό γρύλο σασμάν.

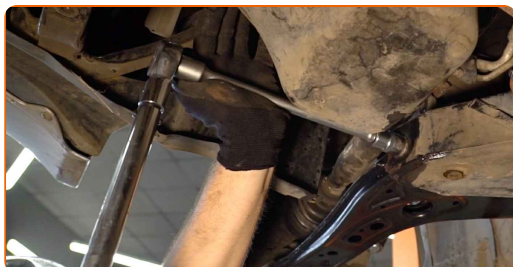
- 26** Σφίξτε το εμπρόσθιο στοιχείο στερέωσης που συνδέει το βραχίονα ελέγχου με το υποπλαίσιο. Χρησιμοποιήστε ένα καρυδάκι #18. Χρησιμοποιήστε ένα δυναμόκλειδο. Σφίξτε τη με ροπή 70 Nm.+90°

- Προσοχή! Βεβαιωθείτε ότι χρησιμοποιείτε καινούρια στοιχεία στερέωσης.

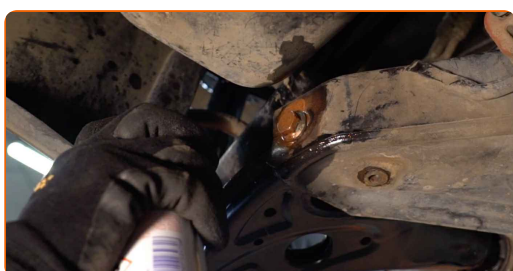
- 27** Περάστε όλα τα συνδετικά σημεία του ψαλιδιού. Χρησιμοποιήστε γράσο χαλκού.

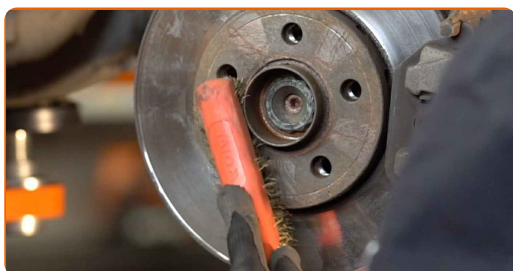
31

Επεξεργαστείτε την επιφάνεια που ακουμπά ο δίσκος του φρένου στη ζάντα του τροχού. Χρησιμοποιήστε γράσο χαλκού.

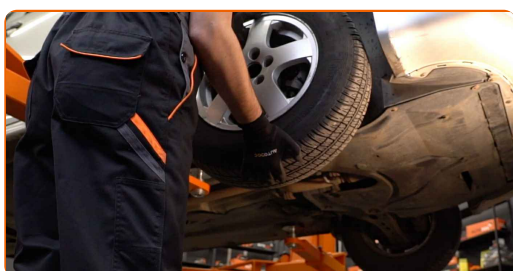
32

Τοποθετήστε τον τροχό.

- Για να αποφύγετε τυχόν τραυματισμούς, συγκρατήστε τον τροχό όταν σφίγγετε τα μπουλόνια του.

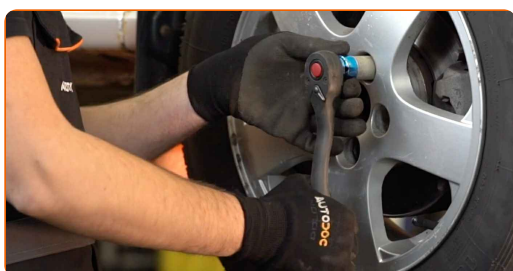
33

Βιδώστε τα μπουλόνια του τροχού. Χρησιμοποιήστε κρουστικό καρυδάκι για μπουλονόκλειδο Νο #17.

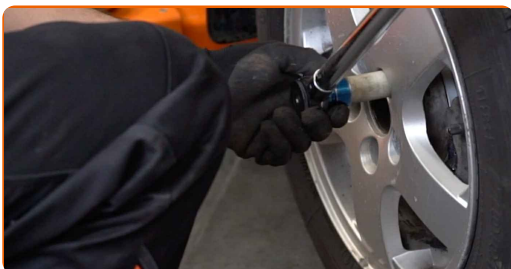
34

Χαμηλώστε το αυτοκίνητο και χρησιμοποιήστε σταυρό, προκειμένου να σφίξετε τα μπουλόνια των τροχών. Χρησιμοποιήστε ένα δυναμόκλειδο. Σφίξτε τη με ροπή 120 Nm.

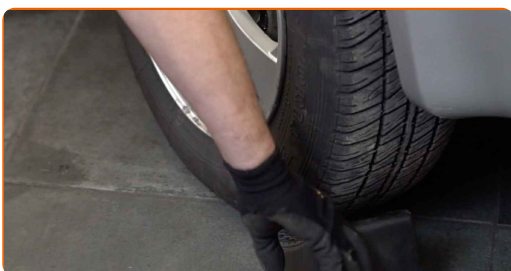
35

Αφαιρέστε τους γρούλους και τους τάκους.
